**UNIVERSIDADE FEDERAL RURAL DE PERNAMBUCO**  
**GRADUAÇÃO EM ENGENHARIA AGRÍCOLA E AMBIENTAL**

**RELATÓRIO DE ESTÁGIO SUPERVISIONADO OBRIGATÓRIO**

**ESTUDO DAS CAUSAS E MEDIDAS PREVENTIVAS DE ROMPIMENTO EM  
BARRAGEM DE REJEITO**

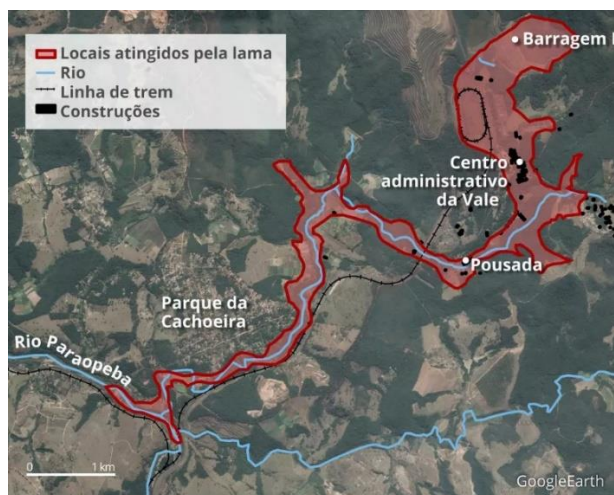
O impacto estimado, segundo a Secretaria de Estado de Meio Ambiente e Desenvolvimento Sustentável (Semad), é de 300 campos de futebol, totalizando 290 hectares em 9 quilômetros de distância, entre o rio Paraopeba e a barragem de Brumadinho (Figura 3). O rejeito de minério da barragem atingiu a própria área administrativa da Vale S.A., comunidades, pousadas, áreas de cultivo, pastagens, estradas e bairros.

Figura 3: Área atingida pelo rejeito de minérios.

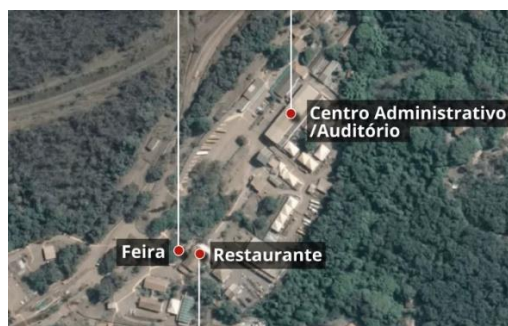
Figura 4: Estruturas atingidas do Complexo de Brumadinho.

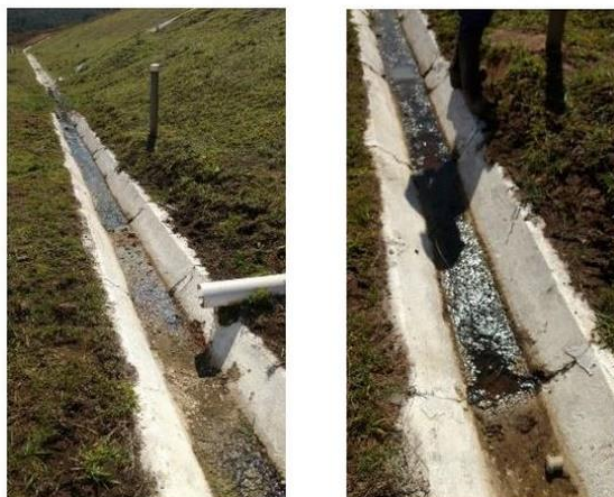
Foto 12 – Surgência de água na canaleta próxima a segunda trincheira (da ombreira direita para esquerda) na bermã na EL. 899 m.

Figura 7: Demonstração de danos físicos nas canaletas de escoamento.

Os laudos apresentados pela empresa Tüv Süd, representados pelas figuras 6, 7 e 8, demonstram que, em determinada área da barragem, que estava saturada por água, havia um dreno seco e múltiplos com trincas permitindo vazão irregular, assim como presença e acúmulo de coloide na saída do dreno interno.

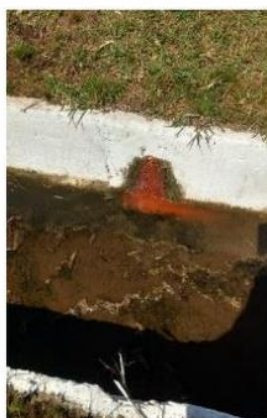
Foto 13 – Presença de coloide na saída do dreno interno que desagua no canal da segunda trincheira (da ombreira direita para esquerda) na bermã na EL. 899 m.

Figura 8: Presença de coloide na saída do dreno interno.

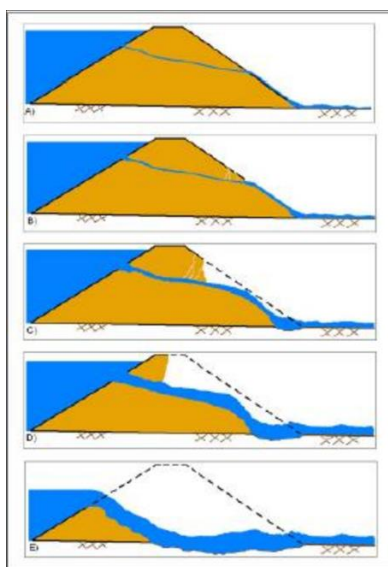
Ainda, segundo o estudo de Oliveira (2012), o piping ocorre de forma crítica em uma barragem (Figura 9), a corrente freática poderá carrear os materiais que compõe o talude e a ombreira de jusante, caracterizando erosão interna e desestabilizando as estruturas principais da barragem, gerando o risco de rompimento.

Figura 9: Processo de piping em uma barragem de terra.

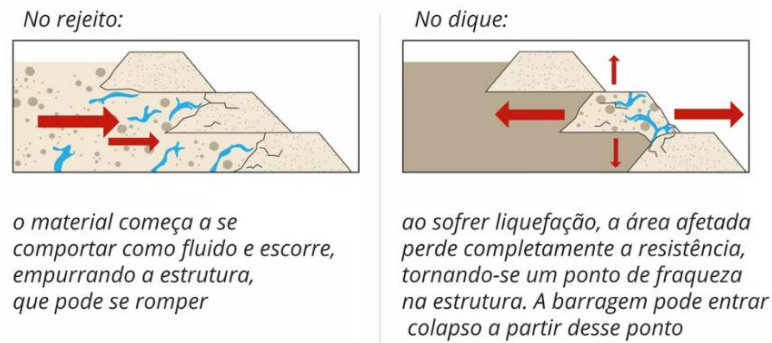
elas e reduzindo drasticamente a resistência ao cisalhamento do material e transformando-o em um fluido (Figura 10). Esta ocorrência se torna mais crítica, quando está relacionada à uma barragem de alteamento a montante, que utiliza o próprio rejeito para compor os diques periféricos.

Figura 10: Processo de liquefação no rejeito e nos diques periféricos.

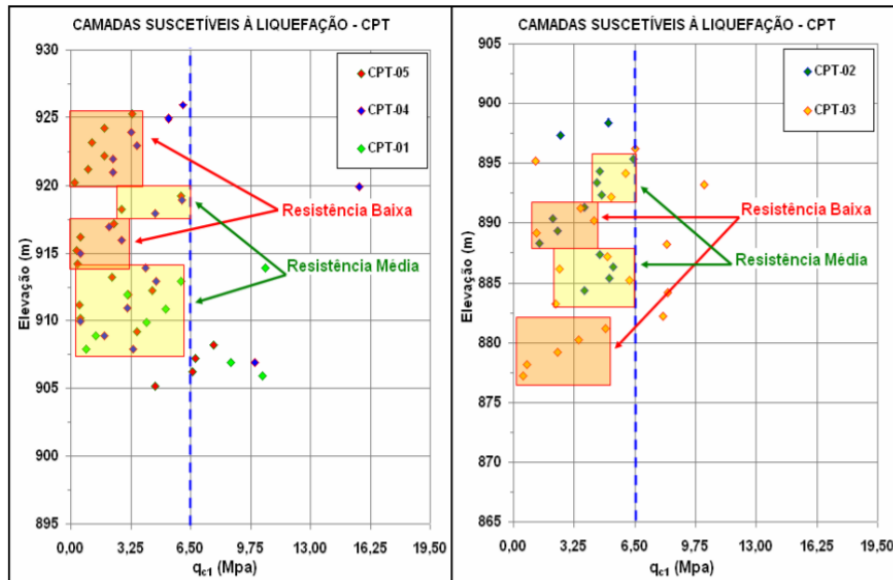
Figura 11: Identificação de camadas com baixa resistência.

Nas análises realizadas por Silva (2010), foram obtidos resultados, determinando que nove camadas possuíam maior susceptibilidade à liquefação, com baixa resistência, menor que 3,25 Mpa (Figura 11).

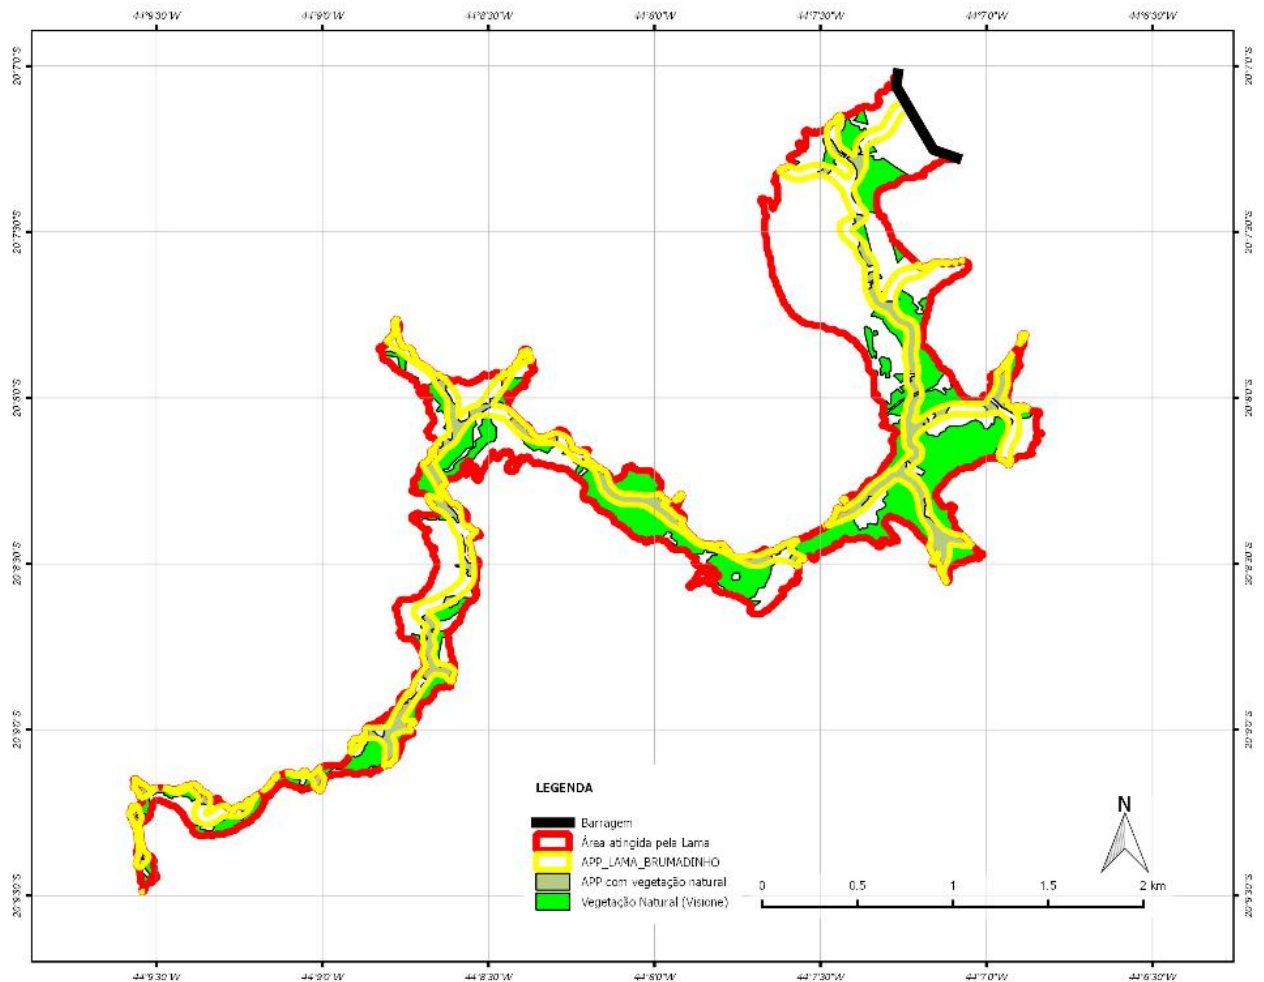
Segundo a Fundação Joaquim Nabuco, a lama, composta de minério de ferro, atingiu 205 quilômetros (Figura 12), ocupando uma área de 3,5 quilômetros quadrados em apenas 10 dias do rompimento da barragem e causando a destruição de 268,84 hectares. Segundo o IBAMA, 133,27 hectares de vegetação nativa de Mata Atlântica e 70,65 hectares de Áreas de Preservação Permanente (APP) foram devastados também pelo rejeito.

Figura 12: Áreas atingidas pelo rejeito de minério da barragem.

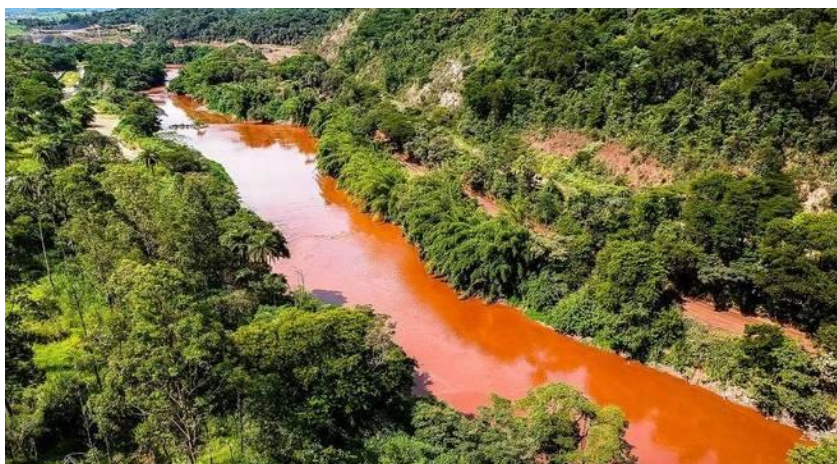
O principal corpo de água afetado, foi o rio Paraopeba (Figura 13), em uma análise, realizada por técnicos da Fundação SOS Mata Atlântica, não foi encontrada vida aquática em 305 quilômetros de extensão do rio e afluentes. Nesta mesma análise, foram encontrados ferro, cromo, cobre e manganês, na água do Rio Paraopeba, e os valores de turbidez são 3,6 vezes superiores ao demandado pela legislação, sendo considerada imprópria, para qualquer atividade humana.

Figura 13: Imagem do rio atingido, o Paraopeba.
