**UNIVERSIDADE FEDERAL RURAL DE PERNAMBUCO
DEPARTAMENTO DE CIÊNCIA FLORESTAL - DCFL
CURSO DE BACHARELADO EM ENGENHARIA FLORESTAL**

**POTENCIAL DE FALHA EM ÁRVORES UTILIZANDO TOMÓGRAFO DE
IMPULSO NA PRAÇA DA MADALENA EM RECIFE/PE**

Trabalho de Conclusão de Curso apresentado ao Departamento de Ciência Florestal da Universidade Federal Rural de Pernambuco, como parte das exigências para obtenção do título de Bacharel em Engenharia Florestal.

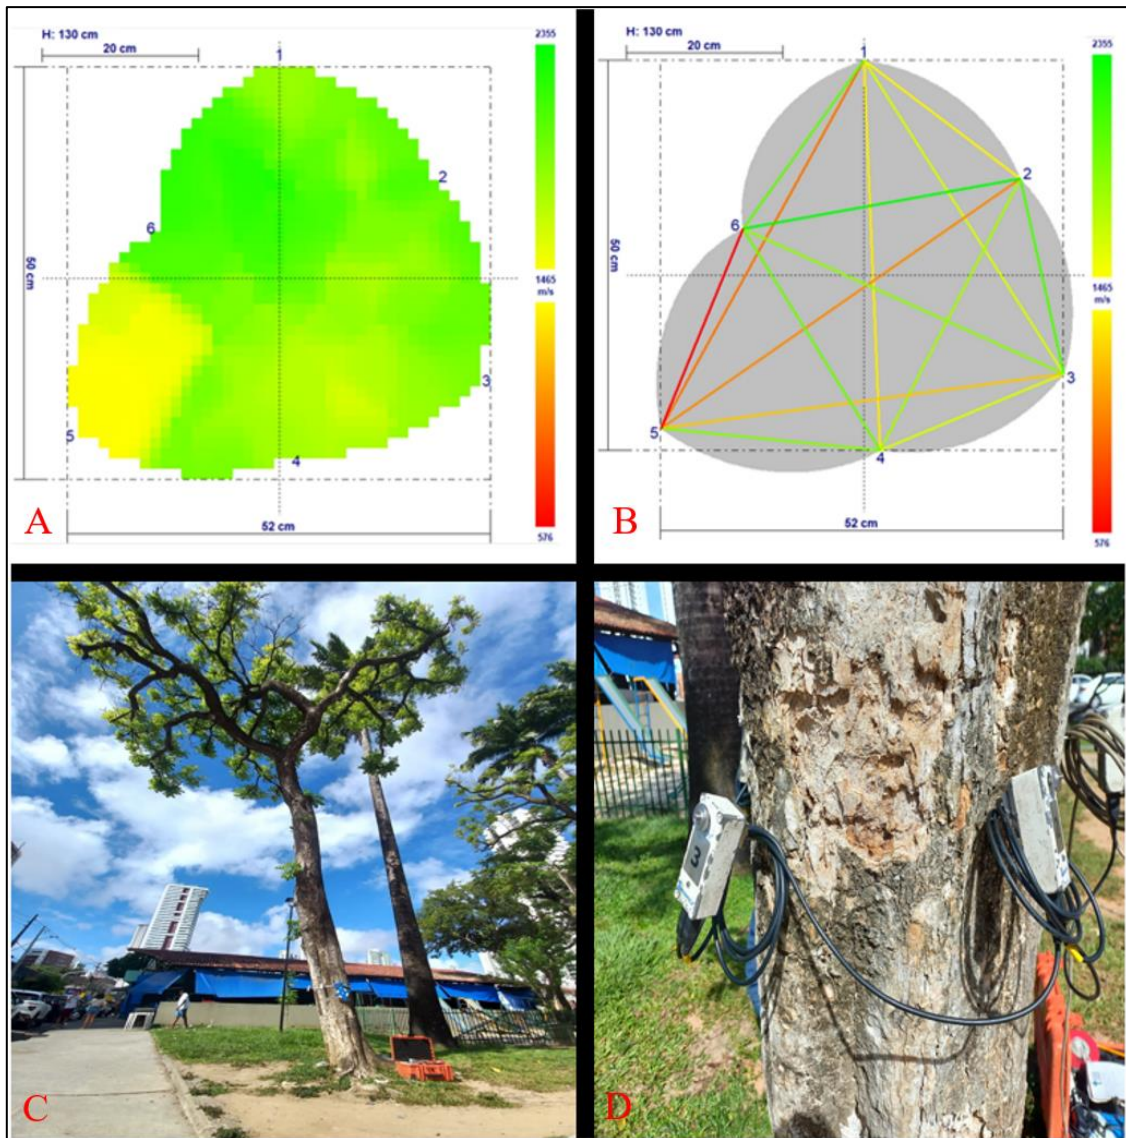
A primeira árvore analisada, uma *Espatódea* - E1 (Figura 8) com 10 m de altura e 167 cm de diâmetro, apresentou uma fragilidade na região sudoeste do gráfico que ocupa 15% da área transversal do tronco. Contudo, essa diminuição na densidade, não implica ainda em um problema estrutural, considerando que a árvore não apresentou comprometimento no tronco (figura 8A), e portanto, sendo classificada com baixo potencial de falha estrutural da árvore.

Figura 8. Gráficos gerados pelo ARBOTOM para a E1. A – Gráfico 2D. B- Gráfico de Linhas. C – Árvore analisada. D – Posicionamento dos sensores na região analisada do fuste. **Fonte:** O autor, 2024.

A fragilidade presente, evidenciada pela região amarelada no gráfico 2D (Figura 8A), bem como no gráfico de linhas, se deve a menor velocidade de propagação das ondas de choque. O que também se demonstra na tabela de velocidade de transmissão de ondas (figura 9), em que as ondas de choque causadas e receptadas no sensor 5 se mostram mais lentas, com um mínimo de velocidade de 418 m/s (no quinto sensor) e um máximo de 2017 m/s (entre os sensores 2 e 5). Ou seja, na região há algum obstáculo físico que dificulta a transmissão das ondas em linha reta.

Uma explicação para a menor velocidade de propagação da onda na região do sensor 5, é a ocorrência de cupins, como é possível ver na figura 8D, com formação de galerias no fuste da árvore. Segundo Nobre et al. (2022), para se alimentar e construir suas colônias, é comum que os cupins criem um conjunto de “trilhas ou galerias” nos troncos das árvores, tanto superficialmente, quanto internamente. Além disso, pode haver ação de outros xilófagos brocadores que atacaram a madeira da E1 de forma semelhante aos cupins, abrindo as galerias (QUEIROZ e GARCIA, 2007; SHORTLE et al., 2010).

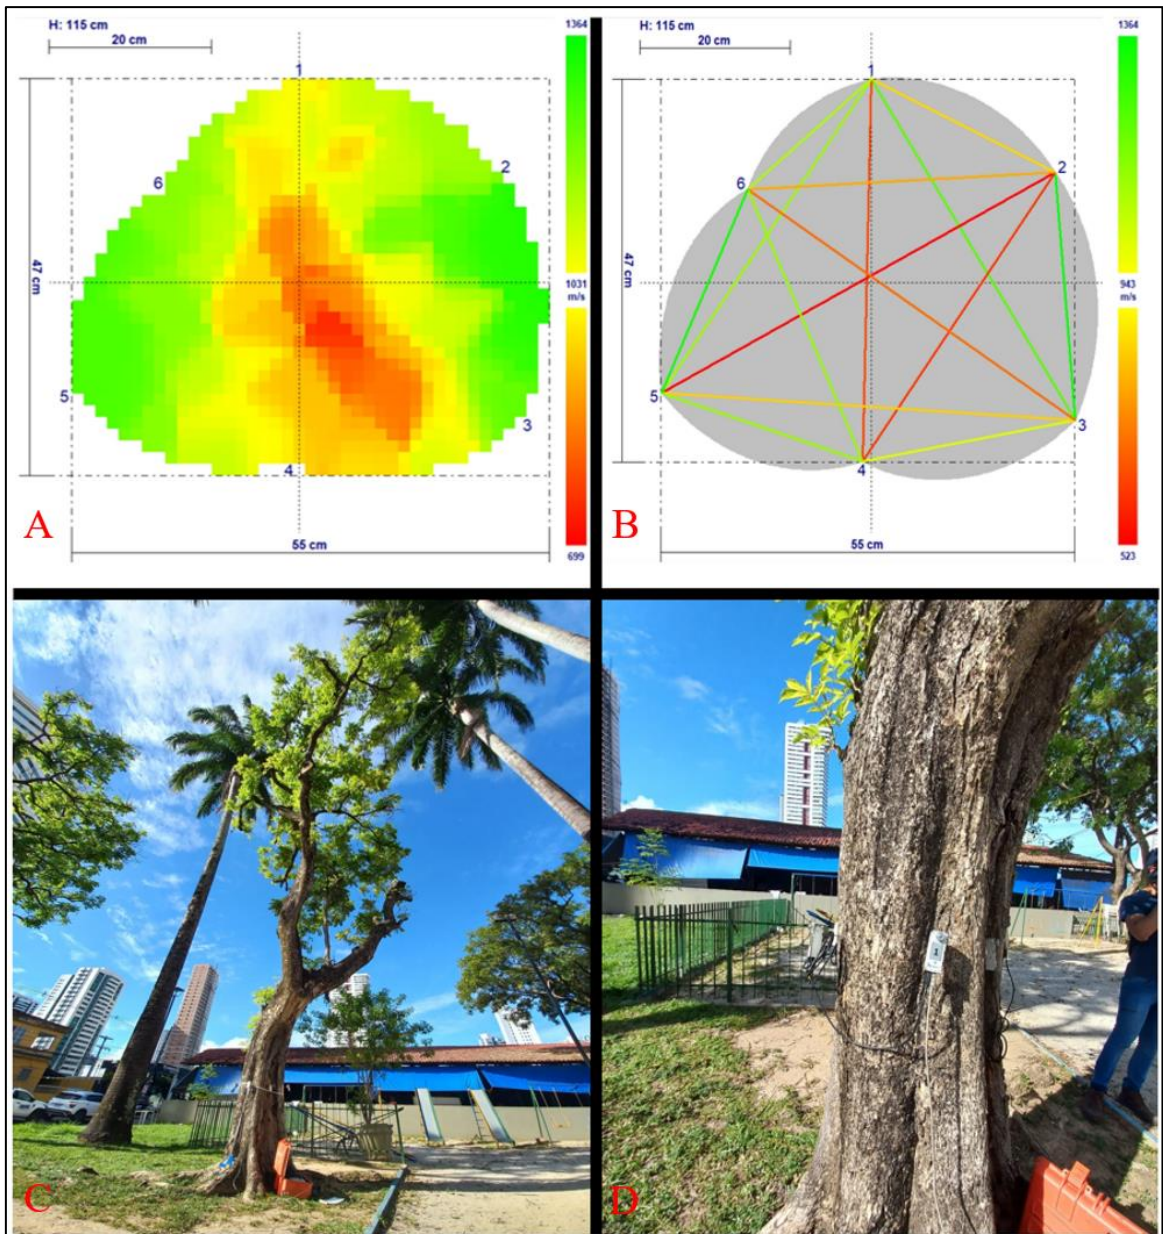
Já a segunda árvore analisada, também uma Espatódia - E2 (figura 10), apesar de ter dimensões semelhantes, 9 m de altura e 177 cm de diâmetro, apresentou maior deterioração na região do cerne e de suas extremidades norte e sul do gráfico (figura 10 A). Demonstrando uma maior fragilidade estrutural no fuste, o que pode acarretar num maior o potencial de falha estrutural da árvore, uma vez que a árvore é bastante próxima a região do parque infantil presente na praça, logo, frequentado por crianças e seus responsáveis.

Figura 10. Gráficos gerados pelo ARBOTOM para Espatódia (E2) 2. A – Gráfico 2D. B- Gráfico de Linhas. C – Árvore analisada. D – Posicionamento dos sensores na região analisada do fuste. Fonte: O autor, 2024.

A E2 apresentou um comprometimento de 14% da área transversal do fuste, o que a classifica com médio potencial de falha de árvore. Essa classificação faz necessária a realização de avaliações periódicas na árvore, visando identificar o surgimento e/ou aumento de ocosidades na árvore. (BUTANTAN, 2023).

Apesar de não ser aparente a presença de xilófagos no fuste da árvore, há possibilidade da ocorrência desses seres na região central. Segundo Cooper e Grace (1987), existem espécies de cupins que podem atacar apenas o cerne da árvore, não sendo aparente sua presença no meio externo. O que corrobora com Fontes et al. (1997), que no estudo de árvores urbanas adultas que nunca haviam passado por nenhuma poda ou outro processo que torne vulnerável a ocorrência de xilófagos, verificou a presença de cupins-do-cerne (*Coptotermes* spp.) no interior dos fustes.

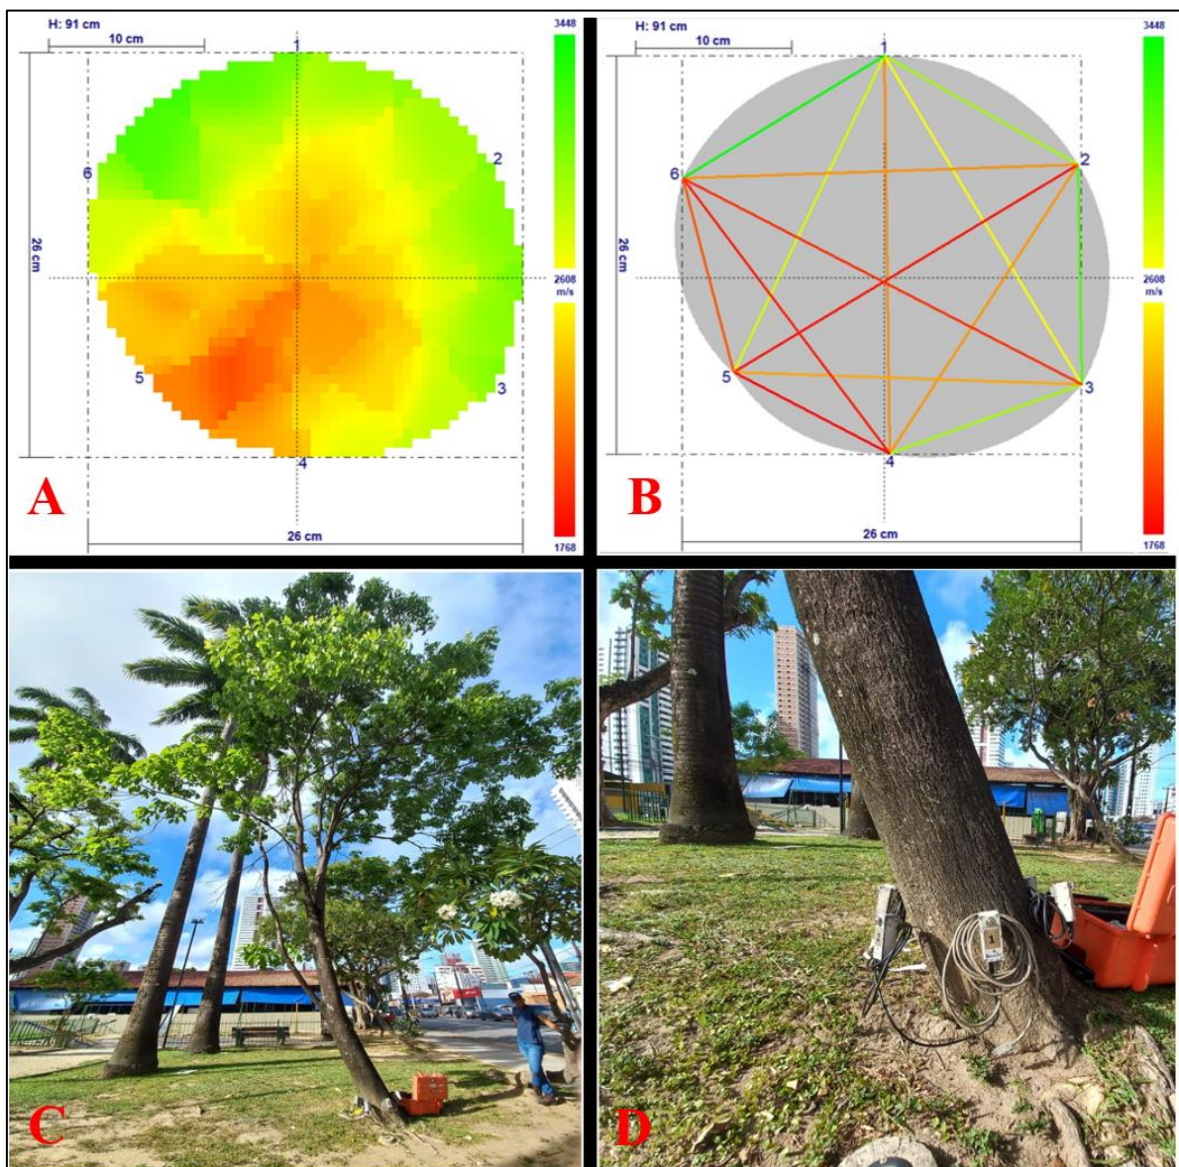
A terceira árvore analisada, o Ipê Rosa – II (figura 12), que possui aproximadamente 12 metros de altura, com 90 cm de diâmetro, apresentou uma alta gravidade em relação a fragilidade estrutural em seu tronco, uma vez que possui um comprometimento estrutural de aproximadamente 39% da área transversal do fuste, apesar de não demonstrar nenhuma injúria ou dano físico que venha a causar a queda da árvore.

Figura 12. Gráficos gerados pelo ARBOTOM para o Ipê Rosa. A – Gráfico 2D. B- Gráfico de Linhas. C – Árvore analisada. D – Posicionamento dos sensores na região analisada do fuste. **Fonte:** O autor, 2024.

Com relação a transmissão de ondas pelos sensores, representada no gráfico de linhas (figura 12 B), menor interação ocorre entre os sensores 2, 4, 5 e 6. O que concorda com a tabela de velocidade de transmissão de ondas gerada para a árvore (figura 13), em que a menor velocidade registrada foi de 1126 m/s entre os sensores 4 e 5 e a maior foi de 2338 m/s, registrada entre os sensores 1 e 6.

Não foi detectada a presença de agentes xilófagos na árvore que justifiquem essa fragilidade estrutural. Considerando que em termos de qualidade da madeira, o Ipê Rosa é classificado com uma espécie de madeira de elevada densidade (PAES et al. 2004), sua deterioração por agentes bióticos e abióticos é mais difícil, bem como possui uma boa resistência contra o apodrecimento (IPT, 1989).

No caso da I1, a compressão das fibras na região entre os sensores 2, 3 e 4 é mais elevada, visto que o peso da árvore é aplicado nessa direção, conforme a figura 12 C. Já a tração presente se dá, principalmente, na região que compreende os sensores 1, 5 e 6, que coloca em evidência a ação dos ventos, que segundo Ataíde et al. (2015), pode causar a queda da árvore devido a perda da resistência às forças de tração e/ou compressão. Desse modo, faz-se necessária intervenção na árvore por meio de escoramento do tronco, que segundo a Prefeitura de Sobral (2018), é um método bastante eficaz para árvores inclinadas.

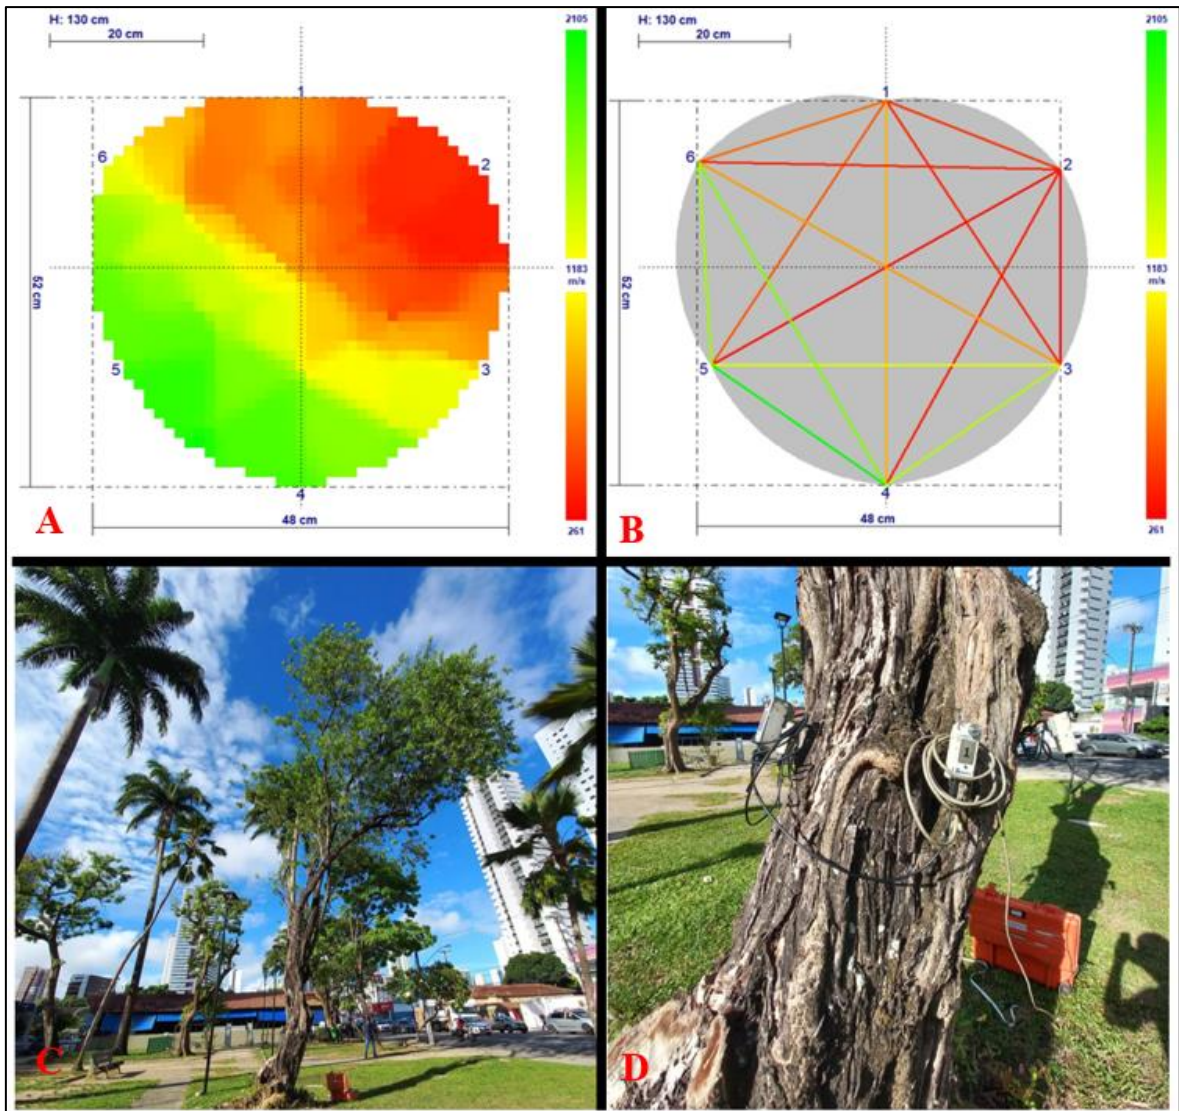
A quarta árvore analisada, uma Aroeira - A1 de 11,5 m de altura e 168 cm de diâmetro, dentre todos os indivíduos avaliados, foi a que demonstrou maior grau de deterioração (figura 14). O comprometimento do tronco da árvore que ocupa mais que a metade da área de análise, 52%, é aparente mesmo com uma análise visual prévia.

Figura 14. Gráficos gerados pelo ARBOTOM para a A1. A – Gráfico 2D. B- Gráfico de Linhas. C – Árvore analisada. D – Posicionamento dos sensores na região analisada do fuste. **Fonte:** O autor, 2024.

Além dos gráficos gerados e da avaliação visual realizada, a tabela de velocidade de transmissão de ondas (figura 15) demonstra que a deterioração nas áreas que compreendem os sensores 1, 2, 3 e 6 é bem maior que as áreas consideradas boas estruturalmente, com um mínimo e máximo de 128 m/s (leitura entre os sensores 2 e 3) e 1439 m/s (leitura entre os

O grau de deterioração da árvore, a classifica com um severo potencial de falha, de forma que a medida recomendada é a erradicação da árvore, visto o risco que a árvore oferece aos frequentadores da praça é alto, principalmente, pelo fato de moradores de rua dormirem em uma área próxima à árvore.

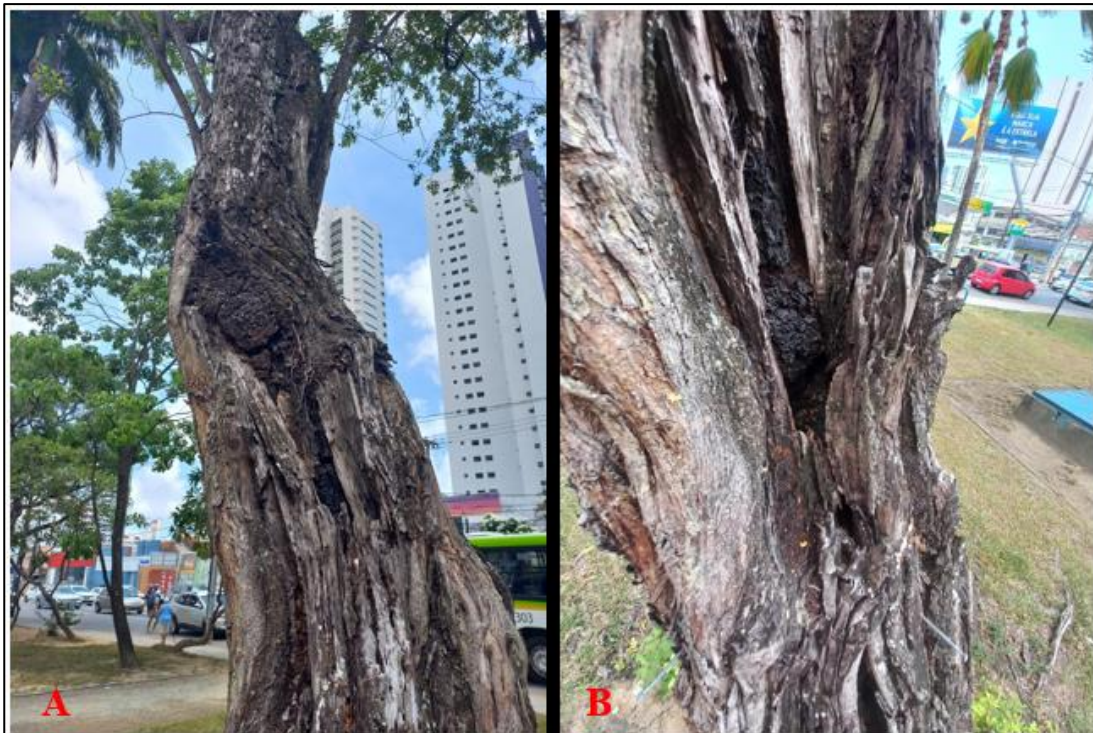
A deterioração do fuste da Aroeira se deve, dentre vários fatores, à ação de xilófagos, nesse caso, principalmente, cupins (figura 16 A) que assim como a E1, ocorre a degradação pela formação de galerias no tronco. Entretanto, o comprometimento estrutural do fuste é agravado pela presença de podridão no fuste (figura 16 B), que segundo Santos (1992) e Oliveira et al. (2005) pode ser causada por fungos e ter grande influência nas propriedades mecânicas e de resistência das árvores, podendo, por exemplo, no caso de ocorrência na madeira por fungos de podridão provocar uma diminuição na resistência à flexão considerável (SHORTLE *et al.*, 2010).

Figura 16. Degradação do fuste da Aroeira. A – Ação de cupins e outros xilófagos na madeira da Aroeira. B – Ocos e podridão no fuste da Aroeira. **Fonte:** O autor, 2024.

Uma provável razão para a ocorrência dos fungos de podridão foi a má condução de poda realizada na base da árvore, onde um outro fuste foi retirado. De acordo com Coelho (2022) e Rossetti (2007), a má condução de podas, e conseqüentemente a má cicatrização, aumenta as chances da entrada de patógenos no tronco da árvore. Considerando que, conforme afirmam Allinson e Wang (2015), a podridão por fungos ocorre de fora para dentro, e que o interior da árvore está visivelmente oco e com presença de fungos, fica claro o nível de degradação presente na Aroeira.

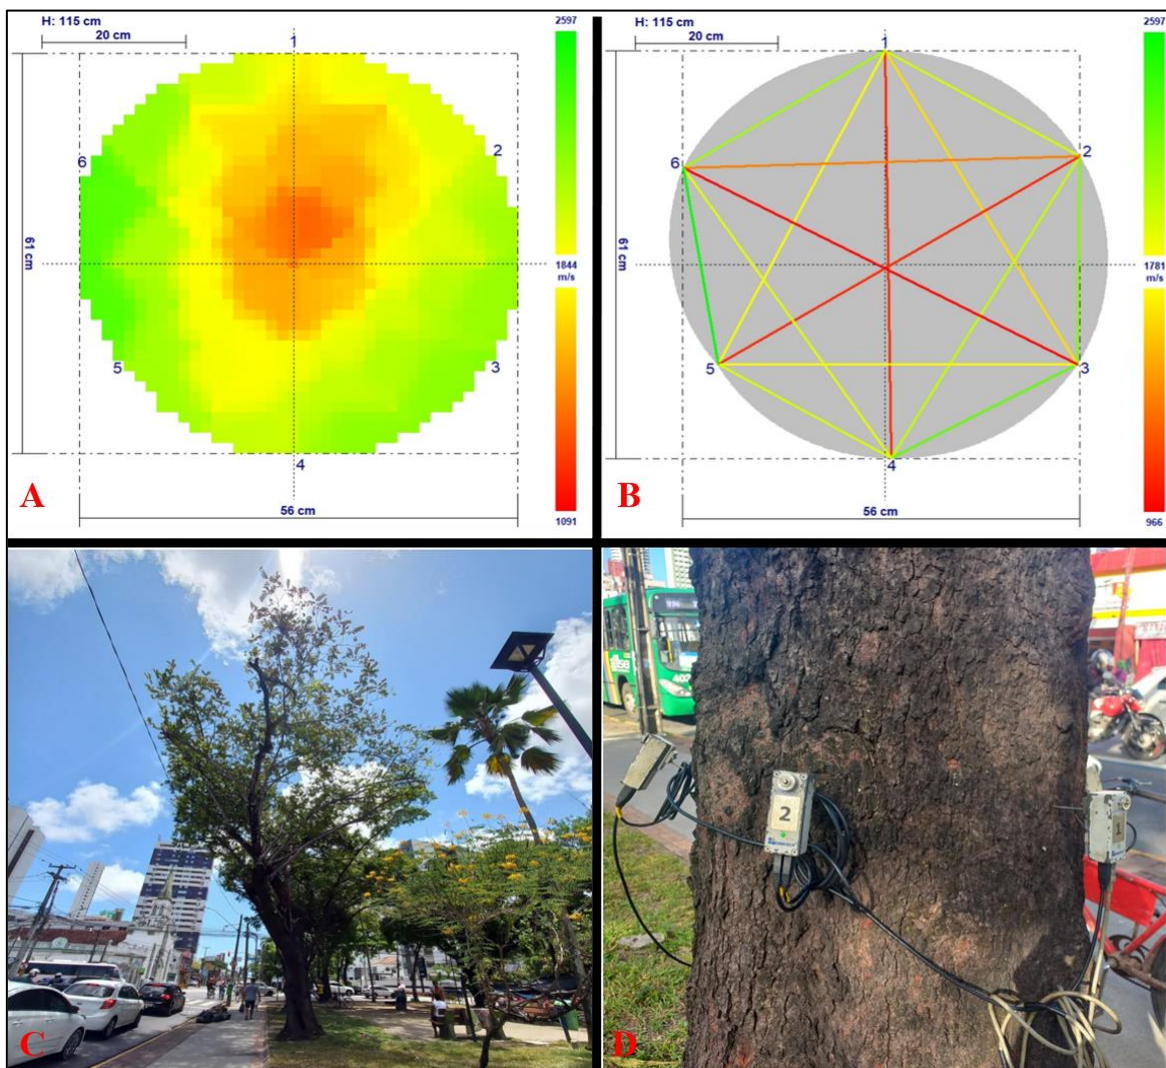
A quinta árvore avaliada, a Acácia Rosa – A2 (figura 17) com 8 m de altura e 200 cm, semelhante a E2 apresentou deterioração do lenho na região central, que corresponde ao cerne da árvore. Todavia, a intensidade no gradiente de cores gerado pelo gráfico 2D (figura 17 A), demonstra um menor grau de comprometimento estrutural da árvore, se comparada a E2.

Figura 17. Gráficos gerados pelo ARBOTOM para a Acácia Rosa - A2. A – Gráfico 2D. B- Gráfico de Linhas. C – Árvore analisada. D – Posicionamento dos sensores na região analisada do fuste. **Fonte:** O autor, 2024.

A Acácia Rosa é classificada com médio potencial de falha de árvore, com uma região de fragilidade ocupando 21% da área transversal avaliada, o que exige uma maior

Não foram identificados indícios da presença de agentes xilófagos na parte externa da árvore que expliquem sua fragilidade estrutural. No entanto, há a possibilidade da ocorrência desses xilófagos na região central do fuste, especialmente levando em consideração a ação dos cupins que atacam o cerne da árvore e a presença de fungos apodrecedores do cerne das árvores, o que juntamente com insetos brocadores e cupins de solo, apresenta um grande potencial de degradação dos cernes das árvores.

periodicidade nas avaliações estruturais da árvore, assim como na E2, visando a observação do aumento da degradação no fuste.

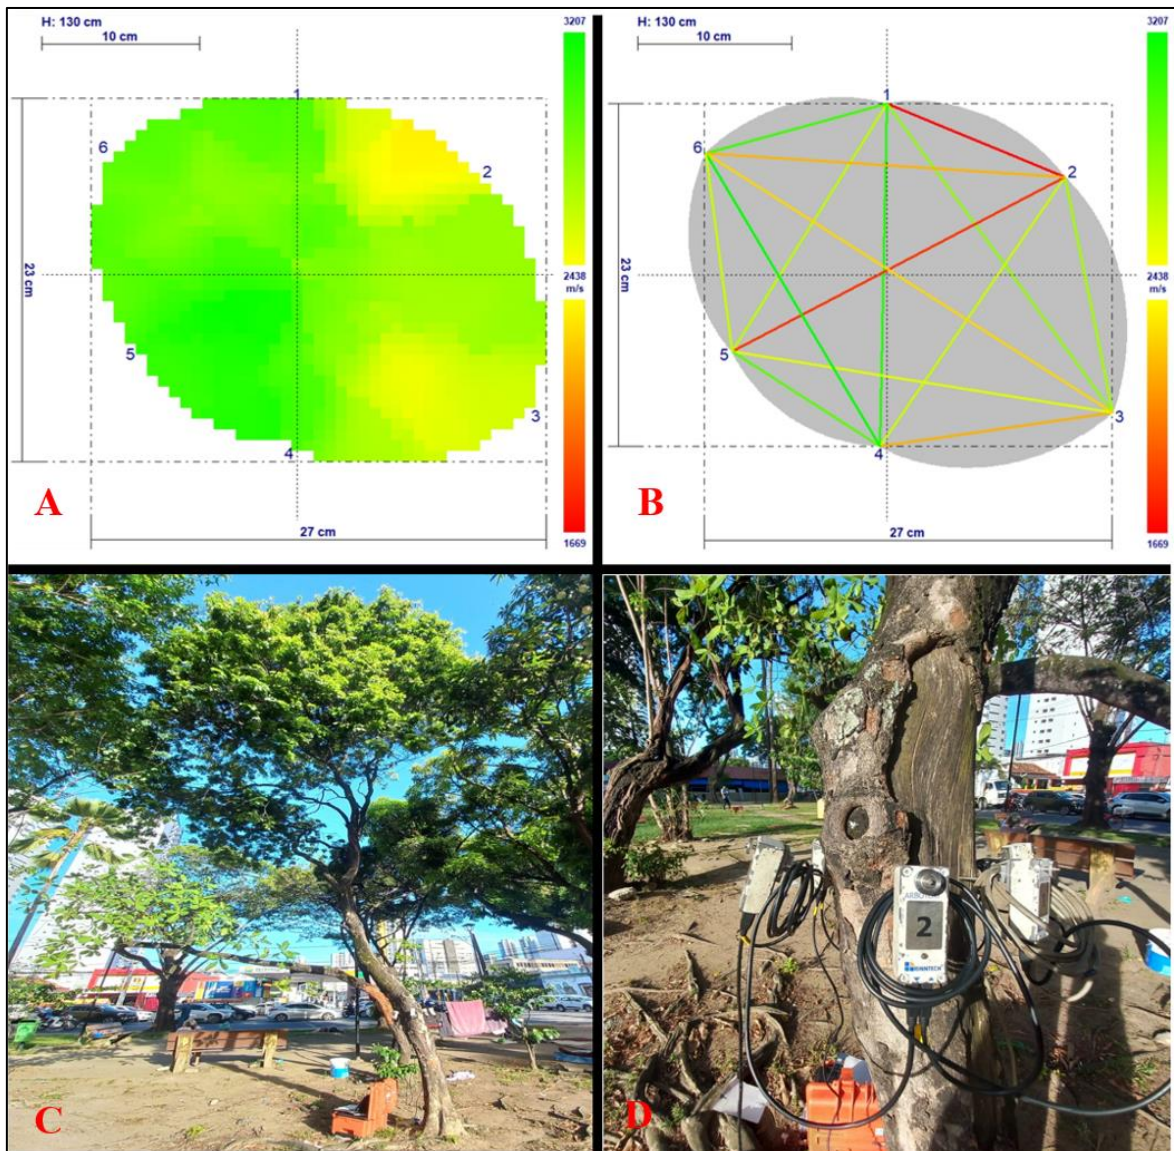
O Pau brasil – P1, última árvore avaliada (figura 19), possui 10 m de altura e 71 cm de diâmetro, foi, dentre as árvores avaliadas, a de melhor sanidade estrutural. Já que

conforme explicitam os gráficos 2D e de linhas (figuras 19 A e B, respectivamente) há uma predominância de boa emissão e recepção das ondas de choque gerada por todos os sensores. O que corresponde a um bom estado de conservação da madeira, pois as ondas de choque se deslocaram de maneira linear entre os sensores.

Figura 19. Gráficos gerados pelo ARBOTOM para o Pau brasil – P1. A – Gráfico 2D. B- Gráfico de Linhas. C – Árvore analisada. D – Posicionamento dos sensores na região analisada do fuste. **Fonte:** O autor, 2024.

A fragilidade observada, indicada pelas áreas levemente amareladas no gráfico 2D (figura 19 A), corresponde à menor velocidade na transmissão das ondas de choque entre os sensores 1 e 2; 3 e 4, e ocupa 14% da área transversal do tronco, porém não implica em um comprometimento estrutural preocupante. Essa tendência também é refletida na tabela de

Por outro lado, mesmo sem grande fragilidade estrutural, há no fuste injurias causadas por ação antrópica. Uma parte da casca da árvore foi retirada deixando exposta a madeira a ação de pragas e patógenos, porém a cicatrização eficaz na área auxiliou a não ocorrência dos agentes degradadores da madeira. Uma vez que a boa cicatrização de uma árvore é essencial para a sanidade estrutural do indivíduo, pois garante um bom estado de conservação e a continuidade da vida da árvore (SALVADOR, 2016).
