# **OCORRÊNCIA DE MANCHAS EM FACHADAS APÓS SERVIÇOS DE MANUTENÇÃO: ORIGEM, CAUSA, FENÔMENO E MECANISMOS ASSOCIADOS.**

## **OCCURRENCE OF STAINS ON FACADES AFTER MAINTENANCE SERVICES: ORIGIN, CAUSE, PHENOMENON, AND ASSOCIATED MECHANISMS.**

Luiz Paulo da Silva Correia<sup>1</sup>  
Simone Perruci Galvão<sup>2</sup>

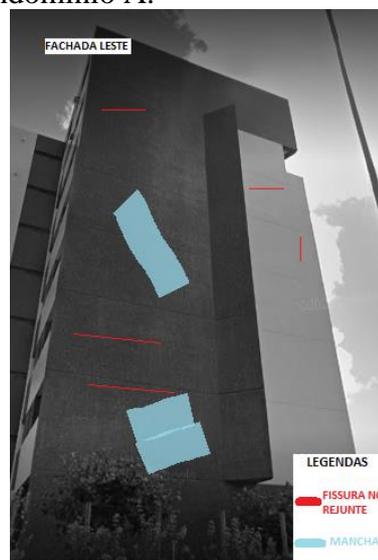
A Figura 1 apresenta o mapa de danos elaborado para o Condomínio A, destacando a fachada leste da Torre 04, antes da realização dos serviços de manutenção. A fachada já apresentava algumas manchas, provavelmente decorrentes da impregnação de materiais em pó e da exposição prolongada à maresia ao longo do tempo.

Figura 01: Mapa de danos ilustrativo das anomalias encontradas na fachada leste antes de iniciar os serviços de manutenção do condomínio A.

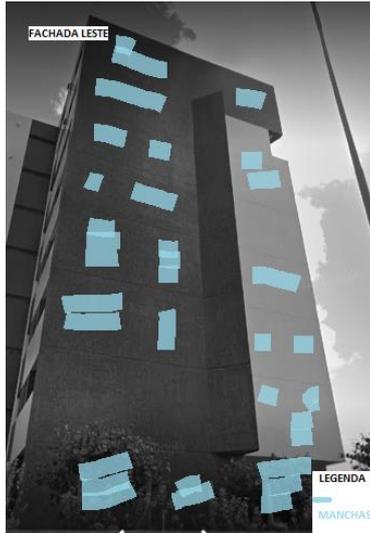
A Figura 2, mostra o mapa de danos elaborado no condomínio A, fachada leste, torre 04, após serviços de manutenção.

Figura 02: Mapa de danos ilustrativo das anomalias encontradas na fachada leste depois de realizados os serviços de manutenção do condomínio A.

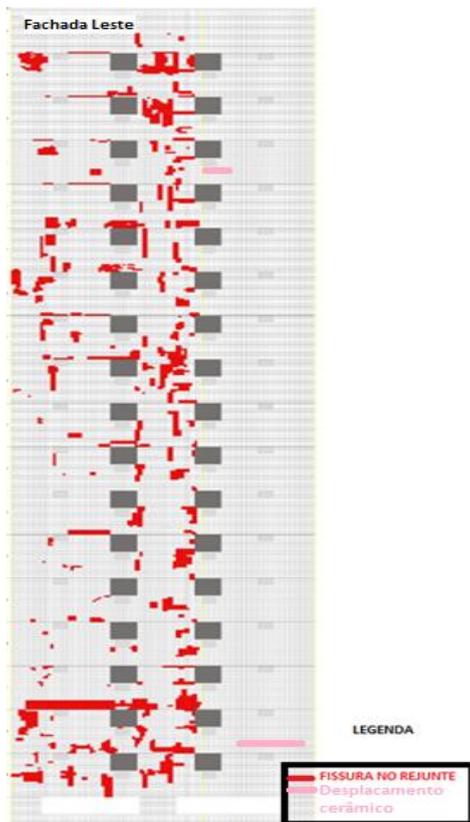
Figura 03: Mapa de danos ilustrativo das anomalias encontradas na fachada leste do condomínio B, antes de iniciar os serviços de manutenção.

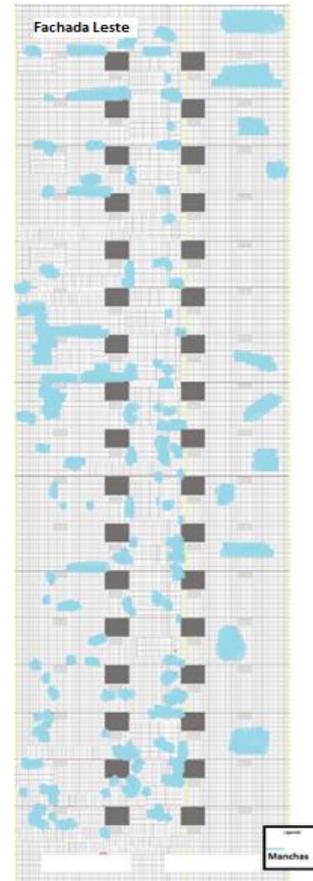
A disposição esquemática dos danos observados no condomínio B, dois meses após a conclusão da obra, está apresentada na Figura 04.

Figura 04: Mapa de danos ilustrativo das anomalias encontradas na fachada leste do condomínio B, depois de terminar os serviços de manutenção.

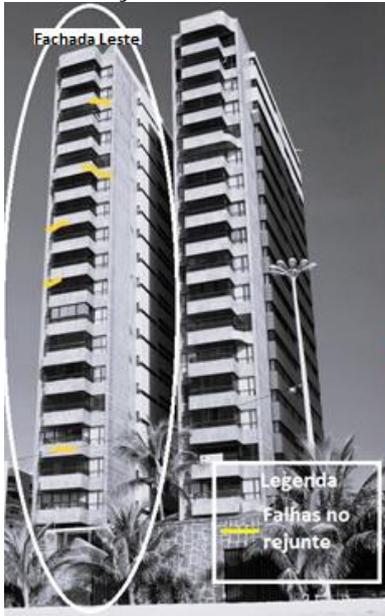
Figura 05: Mapa de danos ilustrativo das anomalias encontradas na fachada leste do condomínio C, antes dos serviços de manutenção.

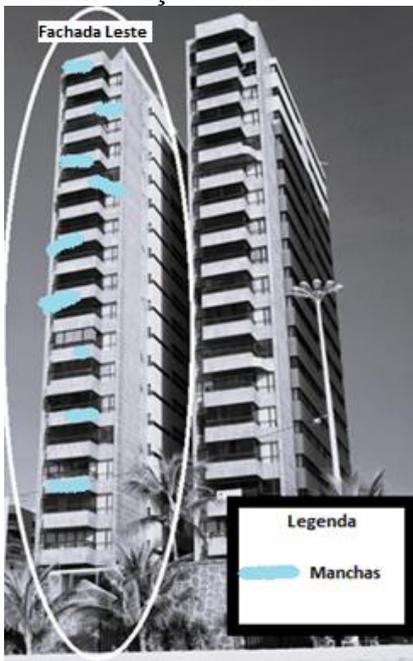
Figura 06: Mapa de danos ilustrativo das patologias encontradas na fachada leste do condomínio C, depois de 1 mês dos serviços de manutenção realizados.

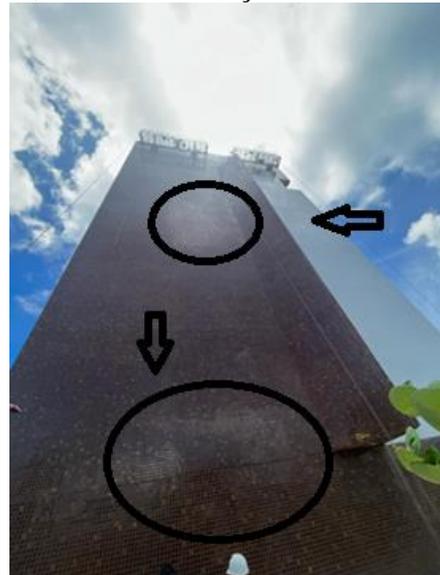
A Imagem 01 mostra manchas identificadas antes do serviço de manutenção, foi detectada a presença de materiais pulverulentos, em torno do rejunte, sem eflorescência. O rejunte apresentava fissuras superficiais.

Imagem 01: Fachada Leste do Condomínio A, antes dos serviços de manutenção.

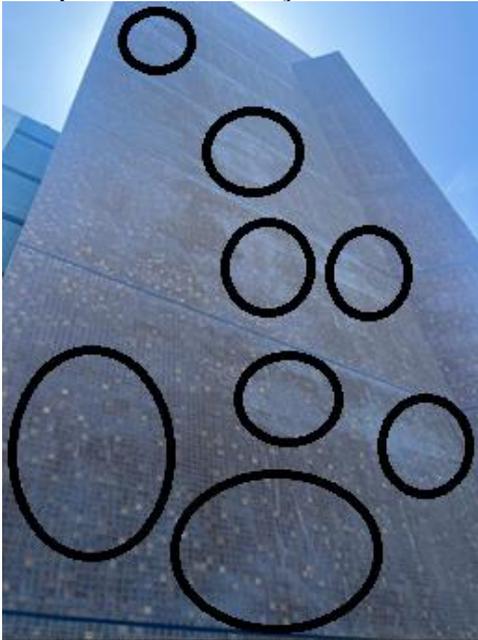
A Imagem 02 ilustra a mesma fachada, dois meses após a realização do serviço de manutenção. Nesta imagem, é possível observar a presença de diversos

pontos com manchas esbranquiçadas, as quais se assemelham a eflorescências. Contudo, uma análise detalhada da textura dessas manchas revela que elas possuem características de impregnação de um material muito fino, não parece ser depósitos cristalinos, porém, não excluindo a possibilidade de ser o fator destacado.

Imagem 02: Fachada Leste do Condomínio A, após 2 meses de realizado o serviço completo de manutenção.

Ao toque, sente-se que tem aspecto liso e bem seco, aderindo ao revestimento cerâmico, tendo dificuldade até de uma posterior limpeza tradicional.

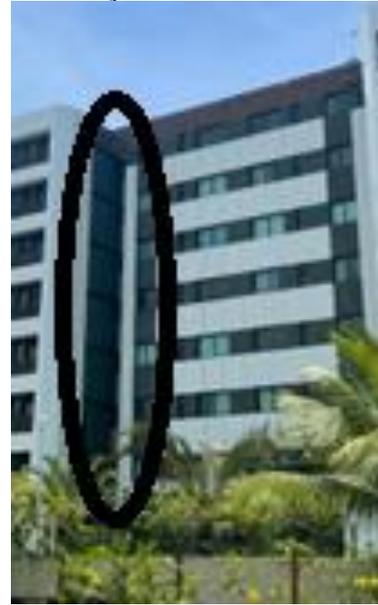
manutenção. Observa-se que esta fachada não possuía nenhuma mancha ou falha de rejunte.

Imagem 03: Fachada Sul do Condomínio A, antes dos serviços.

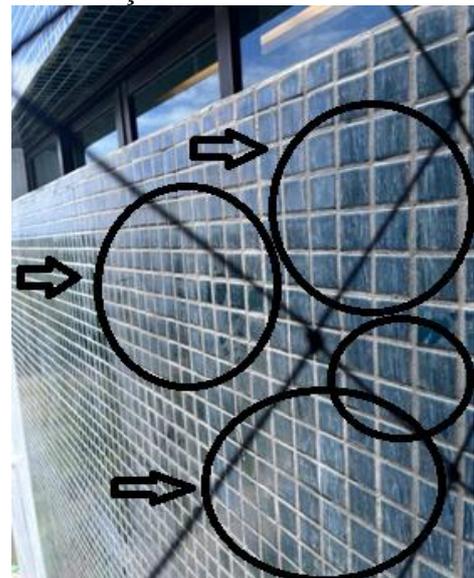
Imagem 04: Fachada Sul do Condomínio A, após 2 mês de realizado serviço completo de manutenção.

Com a manutenção realizada, observou-se o surgimento de manchas brancas em grande parte da fachada, podendo ser caracterizada por um escorrimento de produto que se origina na região do rejunte. Estas manchas apresentam uma textura distinta, com uma película fina e aderente de material impregnado. Não há presença de sal cristalizado, o que indica que as manchas podem não serem típicas eflorescências salinas, mas sim resultado de um produto que se espalhou pela superfície.

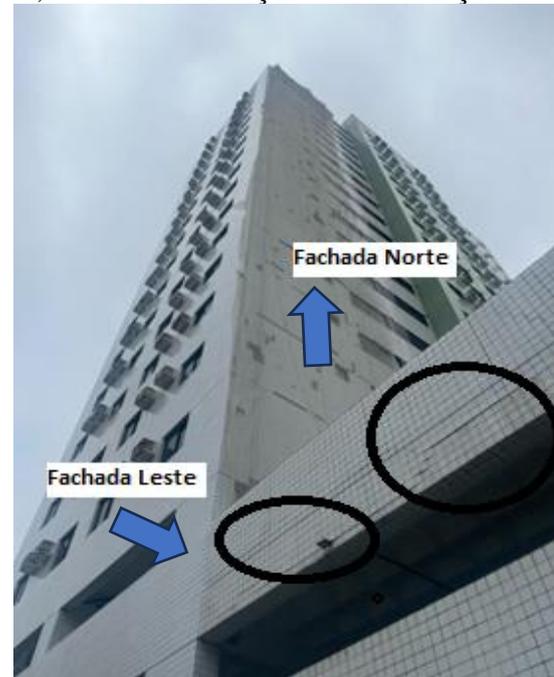
A Imagem 5 mostra a região da fachada leste, limitada para a execução dos serviços de ajuste de fissuras do rejunte, deslocamento cerâmico antes do serviço de manutenção.

Imagem 05: Fachada Leste do Condomínio B, durante os serviços de manutenção.

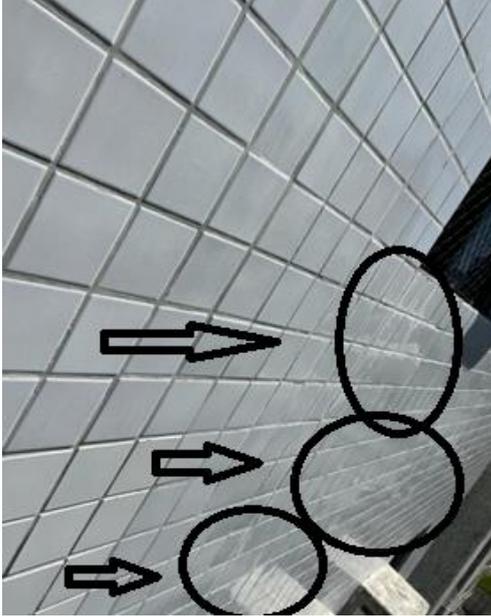
A imagem 06 mostra a mancha apresentada em pontos da fachada, após a execução dos serviços de rejuntamento, após 1 mês de execução do serviço.

Imagem 06: Fachada Leste do Condomínio B, após 1 mês de realização do serviço completo de manutenção.

As manchas apresentam uma espécie de névoa que se aderiu as placas cerâmicas, ficando bem aparente visualmente nas fachadas.

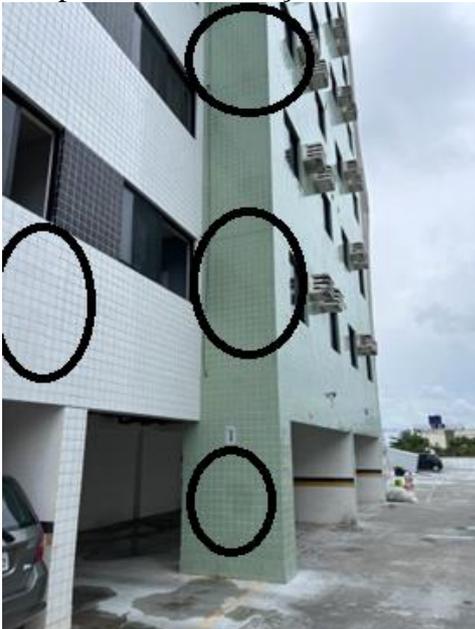
Na imagem 07 vemos que tem uma mancha branca na parte da cerâmica verde após realizado o serviço de manutenção e feito a lavagem final.

Imagem 07: Fachada do Condomínio B, após 1 mês de realização do serviço completo de manutenção.

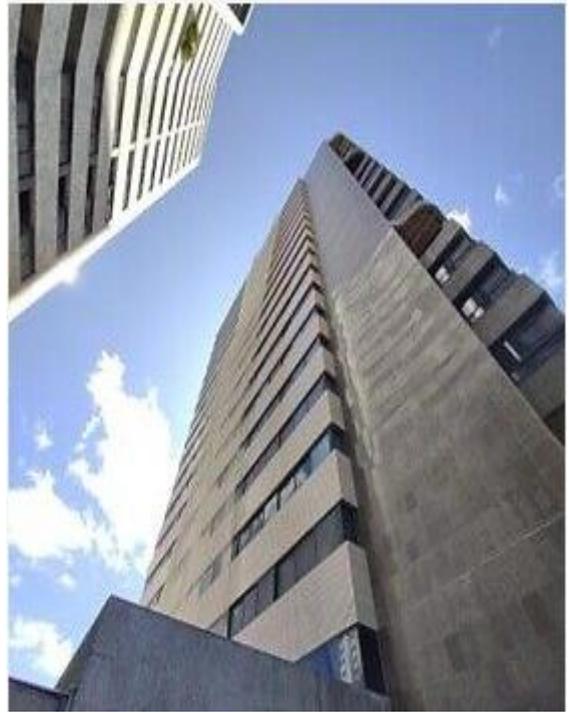
Na imagem 08 verifica-se o início do serviço de manutenção, começando pela lavagem inicial.

Imagem 08: Fachada leste da Torre 01, do condomínio C, antes da realização dos serviços de rejuntamento.

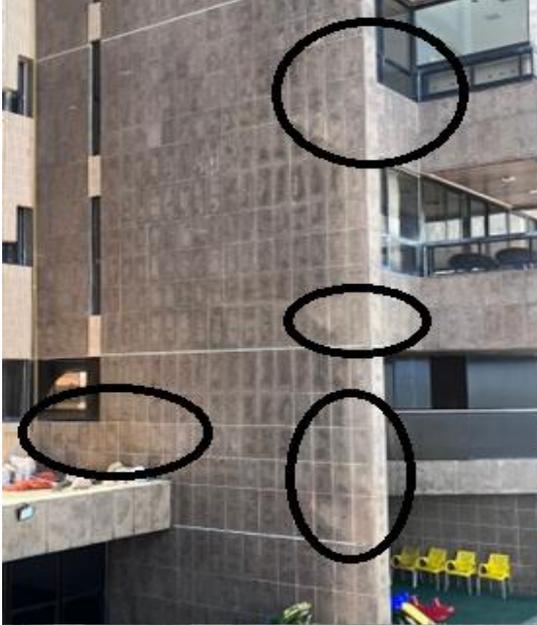
Na imagem 09 vemos a presença de uma mancha branca na parte do revestimento, após 1 mês de realizado o serviço de manutenção e feita a lavagem final.

Imagem 09: Fachada leste da torre 02, em encontro da fachada sul, após 1 mês de realização do serviço completo de manutenção.

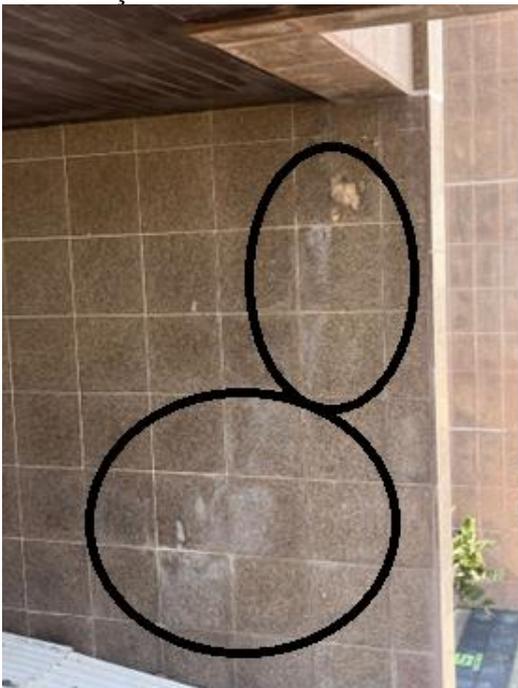
Nessa última imagem 10, verificamos a incidência das manchas brancas, como uma neblina bem seca após a finalização dos serviços de manutenção preventiva.

Imagem 10: Fachada Leste da torre 02, após 1 mês de realização do serviço completo de manutenção.
