# MENSURAÇÃO DO RETRABALHO E ANÁLISE DOS SEUS IMPACTOS EM UM EMPREENDIMENTO DA CONSTRUÇÃO CIVIL

## MEASUREMENT OF REWORK AND ANALYSIS OF ITS IMPACTS ON A CONSTRUCTION PROJECT

Raquel dos Santos Moura<sup>1</sup>  
Robson José Silva<sup>2</sup>

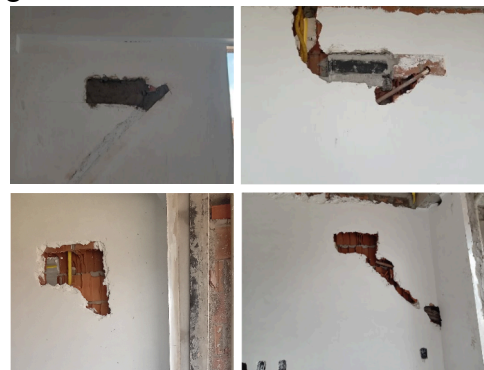
Figura 2: Retrabalhos no revestimento de gesso

A Figura 2 ilustra o incidente 22, onde é possível observar a quebra do revestimento e da alvenaria para a instalação do dreno para ar condicionado.

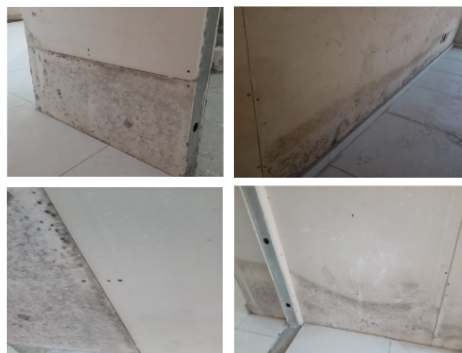
Figura 3: Placas de gesso mofadas

A Figura 3 ilustra o incidente 18, onde é possível observar algumas placas de drywall mofadas após o contato prolongado com a água devido a ausência de estanqueidade do pavimento superior.
