IMPACTOS CAUSADOS EM COBERTAS ORIGINÁRIAS DE ANOMALIAS DE PROJETOS, EXECUÇÃO, MATERIAIS OU FALHAS DE MANUTENÇÃO, EM RESIDÊNCIAS EM SÃO JOSÉ DO EGITO – PE

IMPACTS CAUSED ON ROOFS ORIGINATING FROM ANOMALIES IN DESIGN, EXECUTION, MATERIALS OR MAINTENANCE FAILURE, IN RESIDENCES IN SÃO JOSÉ DO EGITO – PE

Camilla do Nascimento Leite¹
Simone Perruci Galvão²

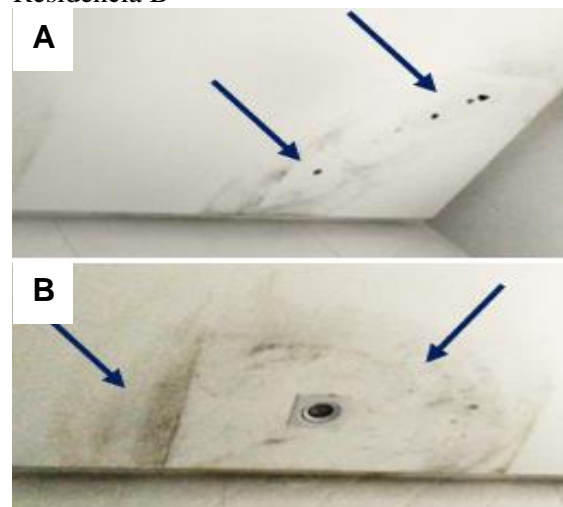
Figura 1: Manifestações Patológicas da Residência B

A Figura 1 mostra as manifestações patológicas internas, presentes em alguns locais do forro de gesso da residência, sendo possível visualizar mofos e buracos, pontos onde houve penetração da água e dissolução do gesso.

É possível analisar que nas imagens “A, B”, da Figura 1, há a presença de manchas escuras (mofadas) e ainda a ocorrência de uma perfuração com o acúmulo de água centralizada no local.

- Causa e Mecanismos:
 - Química – Houve a infiltração de água por pontos da cobertura que ao entrar em contato com o forro de gesso, aglomerante

Um sistema de impermeabilização inadequado torna-se uma das prováveis causas para a infiltração observada na região interna da residência, pois este não atendeu as características da base e sofreu a influência das variações termo-higroscópicas da laje de cobertura.

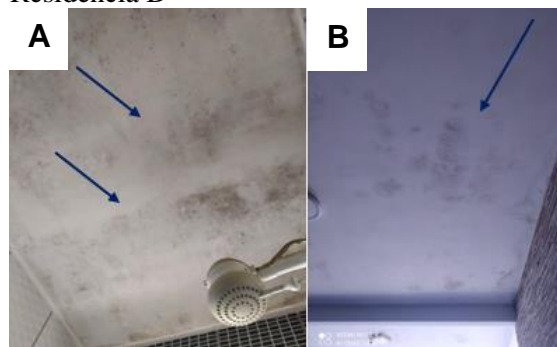
Figura 2: Manifestações Patológicas da Residência D

Apresenta-se na Figura 2, as manifestações oriundas dos problemas relacionados tanto a projeto como execução, observados no teto do banheiro e da sala da residência.

Como demonstrado nas imagens “A, B”, Figura 2, é possível visualizar manchas de mofos no teto do banheiro da residência, ocorrendo a proliferação de fungos.

- Origem:
 - Projeto: falta de projetos, inclusive o projeto de impermeabilização;
 - Execução: Utilização de material de impermeabilização inadequado para o tipo de movimentação do substrato, especificado inadequadamente pelo engenheiro da obra; outros problemas associados a execução que não foram averiguados, podem ter ocorrido na região da cobertura (a laje pode não ter inclinação adequada e acumular água por extensos períodos, pode ainda apresentar fissuras que são um caminho preferencial para a entrada da água na cobertura etc.)
 - Manutenção: Falta de manutenção preventiva e manutenção corretiva realizada apenas internamente, para melhorar o aspecto interno da residência.
- Causa e mecanismos:
 - Física – a absorção de água pela rede de poros da laje, que não foi impermeabilizada, resulta na penetração da água até a face inferior, originando as manchas de água;

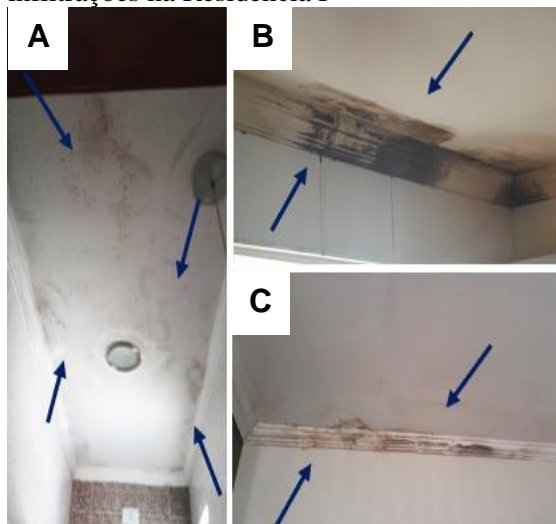
Figura 3: Manchas de mofo e resquícios de infiltrações na Residência F

Serviços de remoção parcial das manchas e renovação do acabamento no forro de gesso foram realizados, porém a incidência de manifestações patológicas não diminuiu. Desta forma, foi realizada um outro serviço mais recente, na região superior do telhado, também com o pedreiro da região, pois notou-se um fluxo de água entre as paredes e o forro, conforme ilustrado na Figura 3.

Observa-se que a infiltração nas imagens B e C, da Figura 3, se concentra em pontos específicos, especialmente nas regiões dos cantos. Isso é resultado de

falhas nas juntas de vedação da cumeeira e da testeira, localizadas exatamente acima das áreas afetadas, o que provoca o acúmulo de água, assim como mostra a Figura 5.

Já na imagem A, da Figura 3, a mancha de infiltração abrange uma área maior, indicando problemas no dimensionamento da calha, que apresenta obstruções e inclinação inadequada, conforme Figura 6. Essas condições levam ao acúmulo de água, causando infiltrações quando a capacidade da calha é excedida.

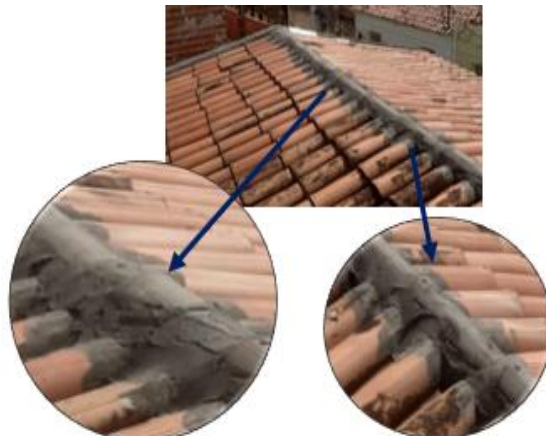
Figura 4: Detalhe da fixação das cumeeiras na Residência F

Após a nova ocorrência das anomalias, procedeu-se a reorganização das telhas, que haviam sido deslocadas devido a ação do vento. No entanto, a fixação das cumeeiras não foi realizada de acordo com as especificações técnicas, sendo empregadas telhas menores para a

construção de uma cumeeira improvisada, conforme exposta na Figura 4. A peça adequada para a cumeeira não foi instalada, comprometendo a eficácia do sistema de cobertura.

Um ponto crucial a ser destacado é a falta de fixação adequada e a ausência de vedação eficiente nas junções do telhado.

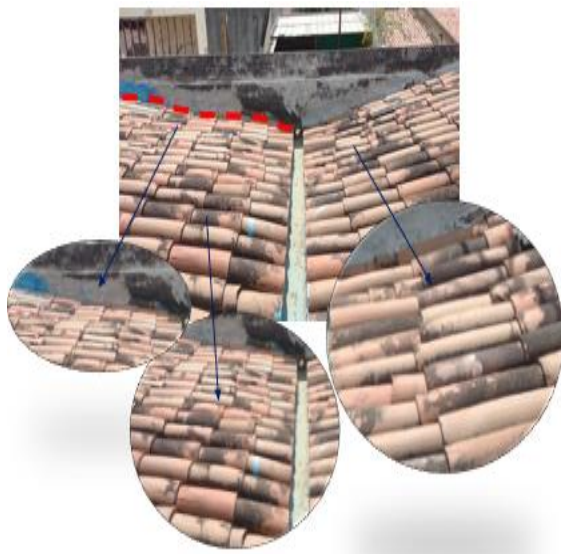
Figura 7: Posicionamento inadequada das telhas no telhado da Residência I.

Na residência I, foram identificadas diversas falhas construtivas e entre os principais problemas, observou-se a utilização de soluções improvisadas e inadequadas na montagem dos elementos de suporte das telhas, como barrotes de madeira em mal estado, comprometendo a eficácia e a durabilidade da cobertura e o posicionamento de algumas telhas foi organizada de maneira inadequada e algumas estavam sem amarração, como é apresentado na Figura 7.

Esses problemas comprometem a integridade da cobertura e potencializam a infiltração de água, prejudicando a durabilidade da edificação e a proteção dos ambientes internos.

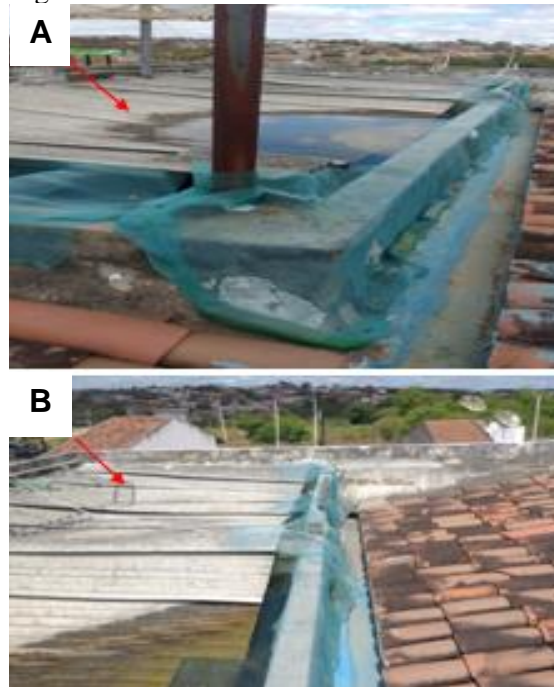
Figura 8: Reservatórios da Residência F

improvisadas com telhas. A Figura 8 indica com as setas estes reservatórios (A – Reservatório 1, B – Reservatório 2).

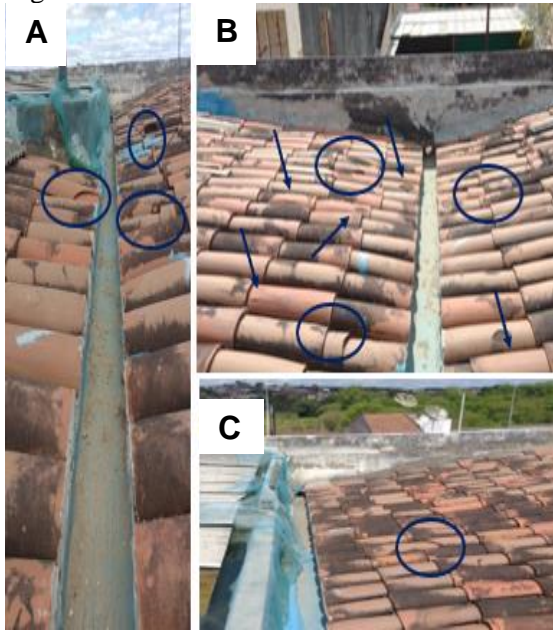
Figura 9: Telhas danificadas da Residência F.

O restante da laje é coberto pelas mesmas telhas desde a construção da residência. Essas telhas, feitas de material cerâmico, são responsáveis por proteger a edificação das intempéries e ajudar no isolamento térmico e acústico. No entanto, muitas delas foram apresentadas consideravelmente danificadas, com trincas, rachaduras e, em alguns casos, quebradas, assim como apresenta a Figura 9.

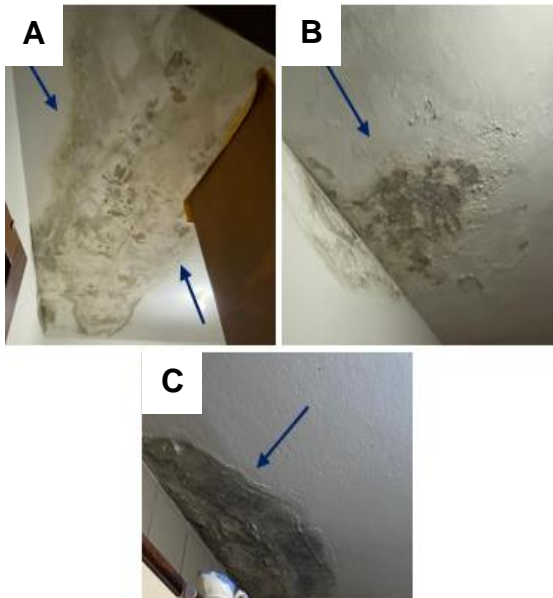
Figura 10: Mofos e bolores presentes na Residência I

O teto da residência apresentava muitas machas de mofos, bolores e início de descolamento com empolamento da pintura vistos na Figura 10.

Esses pontos internos estão diretamente abaixo do reservatório e o problema se torna mais grave a cada período de chuva mais forte, mesmo nos outros dias do ano com menor precipitação ainda apresenta umidade. Isso ocorre porque os

reservatórios, ao não estarem totalmente vedados, acabam recebendo mais água do que sua capacidade comporta, resultando possíveis transbordos e conseqüentemente infiltrações. É essencial avaliar a vedação do reservatório para evitar que a situação se repita.

Na região interna da residência, o revestimento interno foi feito com massa corrida e, em seguida, pintura (base PVA). A infiltração oriunda da cobertura ocasionou a formação das bolhas no revestimento apresentadas (Figura10). Nota-se que após a bolha ser formada, o passo seguinte é o descolamento da camada da pintura.

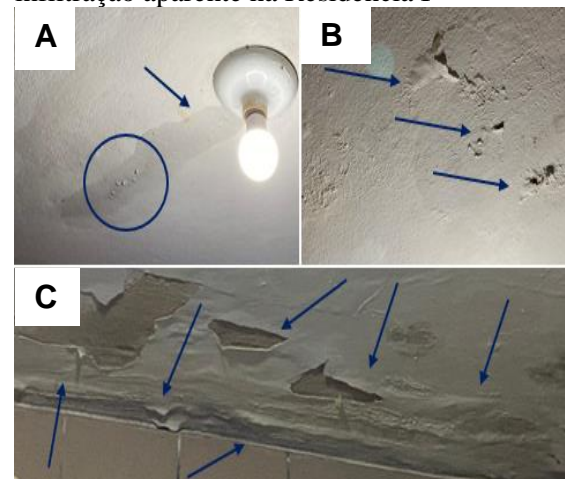
Figura 11: Destacamento de revestimento e infiltração aparente na Residência I

Vale destacar que nos últimos 5 anos, mais de uma aplicação do revestimento foi realizada para tentar esconder essas manifestações em todo o teto. Essa situação indica que a infiltração é um problema persistente e deve ser tratado o problema na sua origem para evitar novos danos. A infiltração aparente foi visualizada, pois quando foi realizado a visita e tirada a fotografia, estava chovendo e com a goteira exposta, conforme a Figura 11.

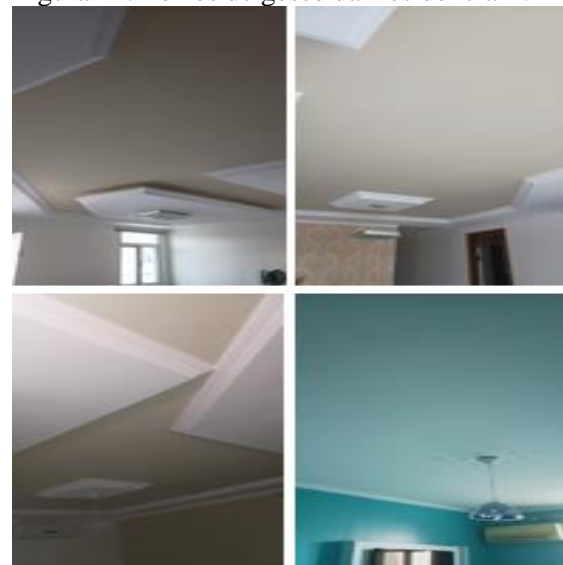
Figura 12: Forros de gesso da Residência E.

A seguir, apresenta-se na Figura 12, as fotos internas de alguns cômodos da residência E, que demonstram a eficácia dos processos detalhados anteriormente, evidenciando a ausência de manifestações patológicas.
