# ANÁLISE DE MAPA DE DANOS DAS FACHADAS DE IGREJAS HISTÓRICAS TOMBADAS LOCALIZADAS NO MUNICÍPIO DE JABOATÃO DOS GUARARAPES

Anderson José da Silva

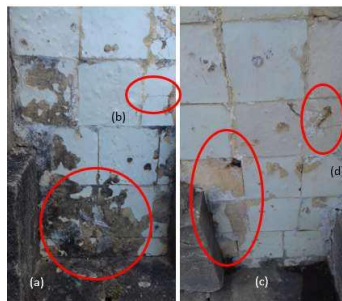
As manifestações patológicas nos azulejos da Igreja de Nossa Senhora dos Prazeres foram identificadas em uma grande malha da igreja. Segundo classificação feita por Muniz (2009) sobre as patologias mais comuns encontradas nos azulejos, foram analisados os azulejos da Igreja de Nossa Senhora dos Prazeres e se obteve a conclusão que as patologias mais recorrentes foram:

- a) Perda do vidrado onde as peças normalmente apresentam cristalização de sais trazidos pela umidade e baixa resistência mecânica o que pode provocar o desprendimento da capa vítrea.
- b) Fratura do biscoito que pode ter origem por uma diferença de pressões entre o substrato e a chacota (biscoito), desgaste de material por umidade excessiva e constante (algo natural de fachadas) ou os esforços externos excessivos.
- c) Fissuras do vidrado que podem ocorrer pelos gradientes de temperaturas ou pela formação dos sais na superfície.
- d) Manchas, sujidades normalmente provocadas pela presença de fungos, lodo, mofo ou pela deposição de poluição atmosférica na superfície dos azulejos.

**Figura 3: Patologias nos azulejos da Igreja de Nossa Senhora dos Prazeres: (a) manchas e sujidades; (b) Fissuras do vidrado; (c) Perda do vidrado; (d) fratura do biscoito.**

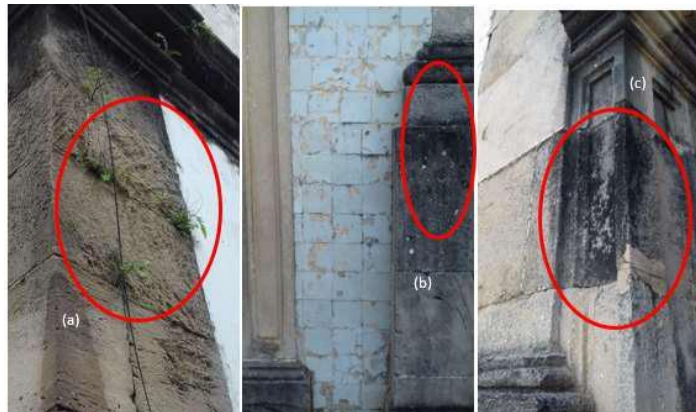
igreja. De acordo com Rieck (2011a), as rochas presentes nessa fachada são os arenitos que são rochas sedimentares facilmente encontradas na costa nordestina, sobretudo de Pernambuco e Paraíba. Na superfície de boa parte desses blocos de rochas apresentavam mofo/ bolor, crosta negra e alveolização que são patologias comuns a esses bens pétreos como podemos ver na Figura 4. Entende-se por “Alveolização: degradação que se manifesta com a formação de cavidades de dimensões variadas. Crosta negra: depósito de impurezas ambientais, formando grossa camada escura que reage com a pedra, levando à sua degradação” (IPHAN, 2000, p. 24 e 26).

**Figura 4- manifestações patológicas nos arenitos da fachada da Igreja de Nossa Senhora dos Prazeres: (a) alveolização da rocha com presença de vegetação entre um bloco e outro; (b) Crosta negra; (c) presença de mofo.**

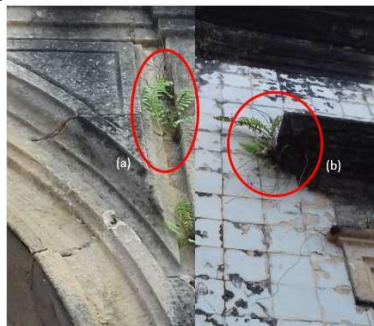
Em diversos lugares na fachada, sobretudo, nas juntas entre os blocos de arenito e nas cornijas tinham a presença de vegetação o que nos remete que não havia um serviço constante de limpeza da fachada. Como a região do entorno da Igreja possuía muita vegetação então existia pouco trabalho de agentes transportadores como animais ou o próprio vento de levar as sementes até essa fachada (Figura 5).

**Figura 5: (a) Presença de vegetação nas fissuras dos arenitos; (b) vegetação em vergas retas.**

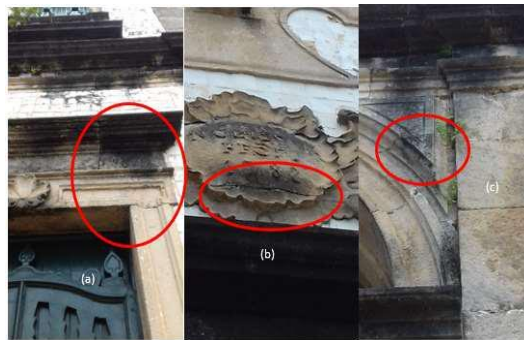
Na fachada da Igreja foram encontradas diversas fissuras, sobretudo nas regiões das portas e janelas. Outro detalhe importante foi que parte, considerável, dessas aparições se davam nos

blocos de arenitos que estavam nessas vergas. Essas fissuras estavam em sua maioria em direções perpendiculares ou paralelas as vergas, com exceções das fissuras encontradas nos arcos principais que não acompanhavam o seu contorno e sim convergia para o centro da curva ou eram paralelos ao solo como podemos ver na Figura 6.

**Figura 6: (a) fissuras perpendiculares e paralelas a verga reta; (b) fissura paralela ao solo em monograma da ordem religiosa; (c) fissura paralela ao solo em bloco de arenito da composição do arco principal.**

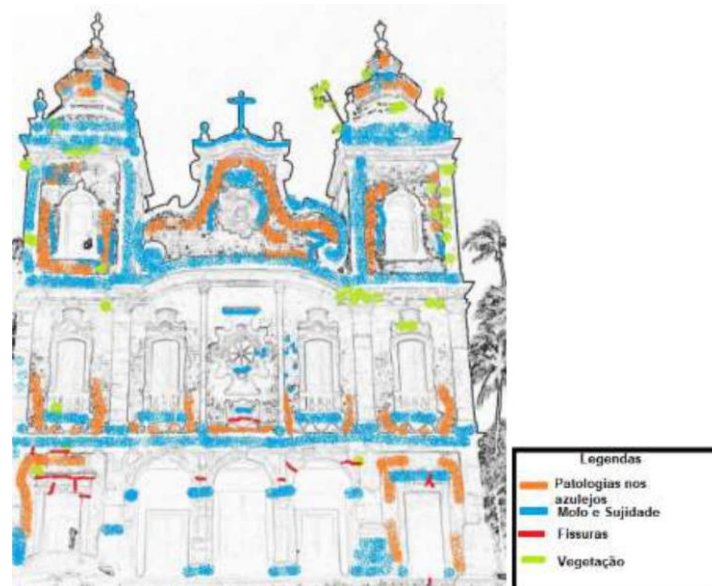
Uma forma de representação do banco de dados obtidos é o mapa de danos. A seguir podemos ver a representação do que foi construído a partir das informações coletadas nas inspeções preliminares da igreja de Nossa Senhora dos Prazeres (Figura 7).

**Figura 7: Mapa de danos ilustrativo do frontispício da Igreja de Nossa senhora dos Prazeres.**

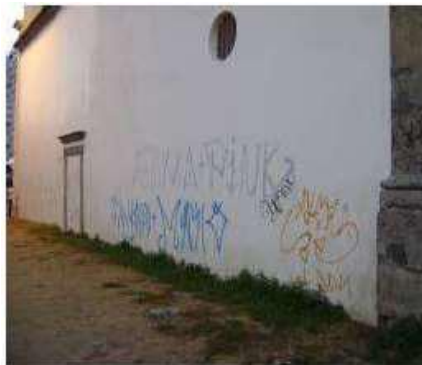
De acordo com Rieck (2011b), a igreja apresenta fácil acesso as suas superfícies externas e é frequentemente atingida por atos de vandalismos (Figura 8) e de diversos outros níveis de interações antrópicas, inclusive a utilização de suas fachadas como “banheiro público”.

**Figura 8: Fachada lateral da Igreja de Nossa senhora da Piedade sobre atos de vandalismo.**

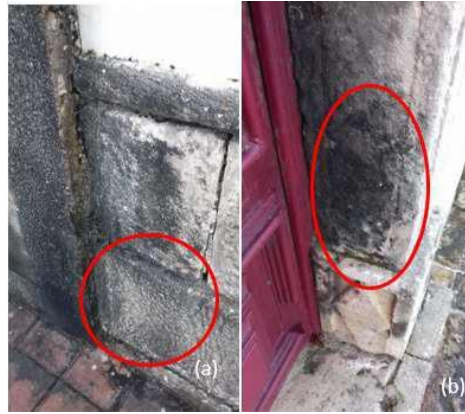
Carrazzoni (1980) nos apresenta que a Igreja de Nossa Senhora da Piedade teve sua construção no século XVI e foi utilizada em sua construção, assim como na Igreja de Nossa Senhora dos Prazeres, pedras e cal. E também de maneira análoga as rochas que estão dispostas no frontispício dessa igreja são os arenitos (RIECK, 2011a). As patologias nesses bens pétreos foram analisadas, segundo classificação feita pelo IPHAN (2000) e foi observado a presença das seguintes anomalias: alveolização, crosta negra e degradação diferenciada (Figura 9). Segundo (IPHAN, 2000, p. 24) entende-se por “Degradação diferenciada: degradação profunda devido à heterogeneidade do material estrutural”.

**Figura 9: Patologias em bens pétreos no frontispício da Igreja de Nossa Senhora da Piedade: (a) alveolização e crosta negra; (b) degradação diferenciada e mofo.**

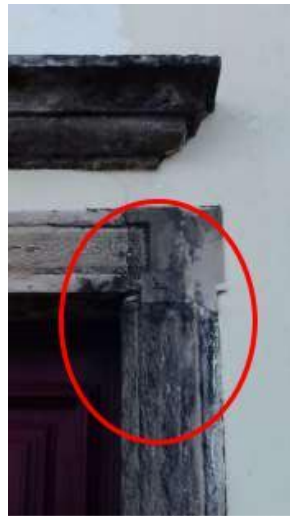
Nos estudos de Rieck (2011b), sobre os bens pétreos da Igreja da Piedade foi constatado uma intervenção restauradora com o uso de argamassas de cimento Portland (Figura 10) o que não é recomendado de acordo com o Iphan (2000), pois essa medida pode ocasionar a formação de sais solúveis, danosos a pedra, se usada a solução de argamassas deve-se usar a cal hidráulica como aglomerante.

**Figura 10: Intervenção restauradora com argamassa de cimento em vergas de arenito.**

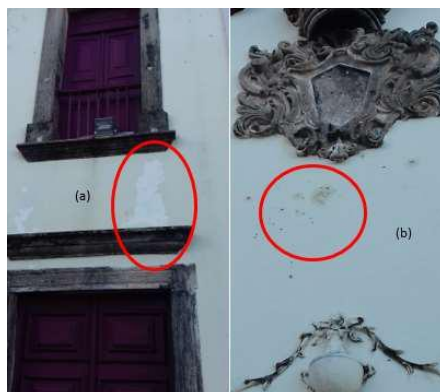
O sistema disposto no substrato era o de pintura e apresentou como anomalia o descascamento, mas tinham outras patologias que interferiam nesse sistema como a presença de sujidade, o destacamento e as fissuras. O destacamento do reboco era pontual e não possuía uma malha muito grande de atuação como podemos ver na Figura 11. As disposições das fissuras no substrato tinham um padrão de querer contornar as vergas de arenito, enquanto que as fissuras nas portadas eram em sua maioria paralelas ao solo em locais aleatórios da portada ou então perpendiculares ao solo e próximas aos vértices das portadas (Figura 12).

Figura 11: (a) descascamento de pintura; (b) Destacamento pontual do reboco.

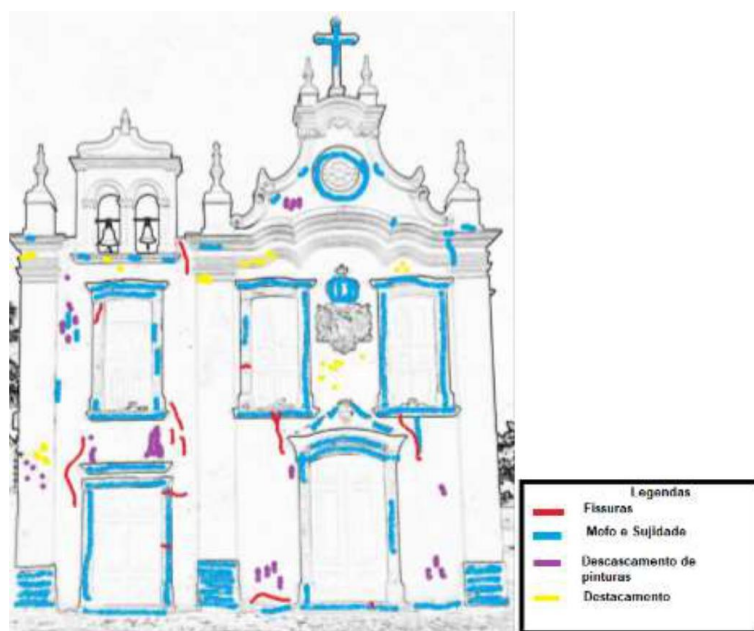
A disposição esquemática dos danos que estão presentes no frontispício da Igreja de Nossa Senhora da Piedade pode ser vista na Figura 12 a seguir.

Figura 12: Mapa de danos ilustrativo do frontispício da Igreja de Nossa Senhora da Piedade.

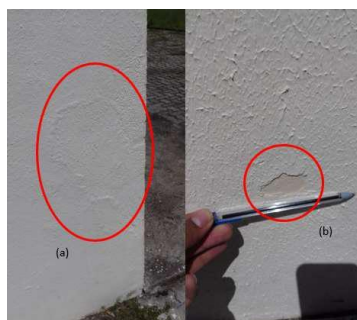
As reformas fazem parte do cenário da Igreja de Nossa Senhora do Loreto, por isso o templo é considerado um exemplar único da arquitetura pernambucana, tendo em vista que não apresenta características de apenas uma linguagem arquitetônica (FUNDARPE, 2014). Quando foi realizada a inspeção o frontispício não tinha muito tempo que havia sido pintado e com isso apresentava poucas manifestações patológicas. A pintura apresentou inconformidades que quando analisada sobre a ótica da classificação das patologias das pinturas feita por Marques (2013) chega-se aos seguintes resultados (Figura 14): a) Enrugamento: formação de ondulações numa película de material de pintura durante a secagem; b) Destacamento de pintura: separação da película ao substrato por perda de aderência.

**Figura 14- Patologias na fachada da Igreja do Loreto: (a) enrugamento da tinta; (b) descascamento da tinta.**

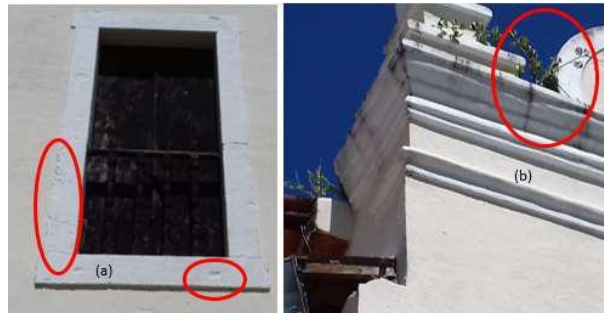
As vergas retas das janelas da Igreja de Nossa Senhora do Loreto apresentavam um desgaste superficial da rocha, as Cornijas e a verga da porta apresentaram sujidade em

decorrência do constante contato com a água da chuva e na esquerda superior da fachada já estavam começando a aparecer vegetação (Figura 15).

**Figura 15: (a) desgaste superficial da rocha; (b) vegetação e sujidades nas cornijas.**

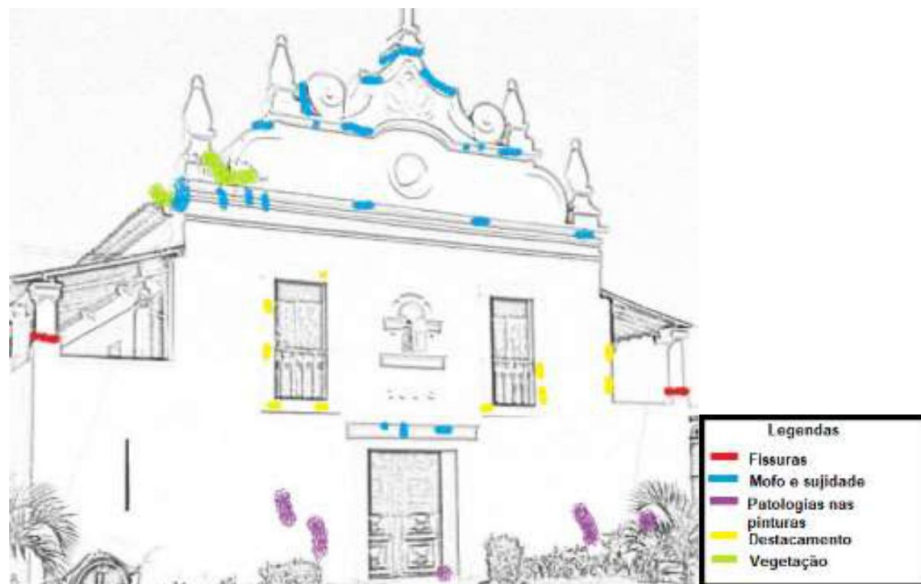
Para a construção do mapa de danos da Igreja de Nossa Senhora do Loreto (Figura 16) foi condensado o desgaste superficial das rochas presentes nas vergas das janelas no grupo do destacamento, tendo em vista que esse desgaste não se enquadrava em nenhuma patologia pétreia da classificação de cantarias do IPHAN (2000). Outra consideração importante é que o grupo patologias nas pinturas enquadram tanto o enrugamento da pintura quanto o descascamento da película.

**Figura 16- Mapa de danos ilustrativo das patologias encontradas na fachada da Igreja de Nossa Senhora do Loreto.**
