“Estruturas hidráulicas e eficiência da aplicação de água cinza em áreas irrigadas por pequenos produtores rurais do Sertão do Pajeú e do Sertão do Araripe”

Monografia apresentada ao Curso de Agronomia da Universidade Federal Rural de Pernambuco da Unidade Acadêmica de Serra Talhada, como requisito básico para formação do Bacharel em Agronomia.

SERRA TALHADA - Fevereiro de 2019

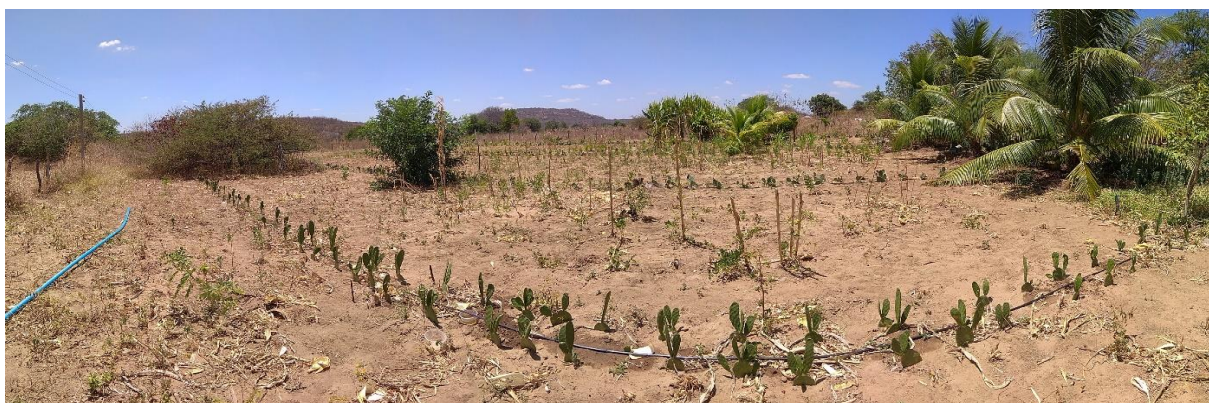
Figura 02: Sistema de irrigação localizado na área de Maria Ednalva. Comunidade de Poço Grande – Flores / Outubro de 2018.

Nesta etapa do trabalho procedeu-se o levantamento de dados da estrutura hidráulica dos sistemas de irrigação, enfatizando espaçamento entre linhas e entre emissores, a tipologia e características técnicas do emissor, vazão projetada nominal e vazão coletada nos emissores, pressão de serviço projetada e medida no campo, ocorrência de vazamentos. Para determinação da vazão dos emissores e da pressão de trabalho dos mesmos, foram utilizados instrumentais apropriados de acordo com metodologias específicas de uso para cada equipamento.

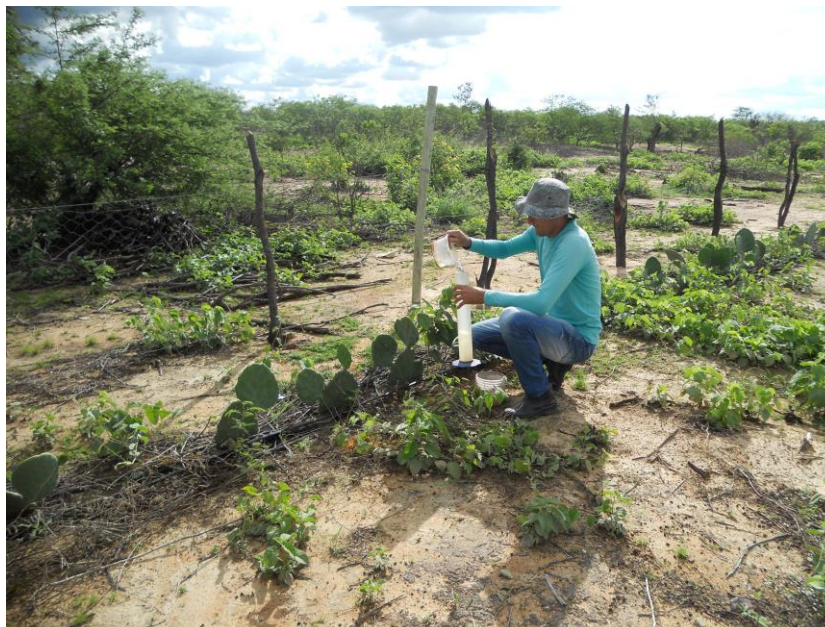
Figura 04: coleta da lâmina de água no sistema de irrigação por gotejamento/ Ouricuri - PE.

A vazão de cada emissor foi coletada separadamente usando recipientes apropriados, ambos volumes captados foram medidos em provetas graduadas; durante a coleta das lâminas, cronometrou-se o tempo com o devido rigor para projeção das vazões medidas.

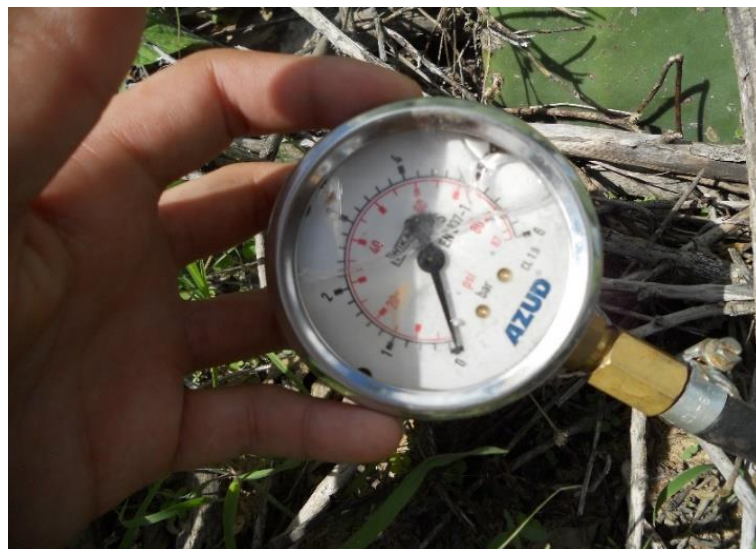
Figura 5: Manômetro instalado na última linha lateral do sistema. Comunidade da Cova do Anjo – Ouricuri / Novembro de 2018.

As medições das pressões foram realizadas concomitantemente a coleta das vazões, em manômetros previamente instalados no final da primeira e da última linha, sendo as leituras realizadas a cada dez minutos durante todo tempo de realização dos testes na rede.

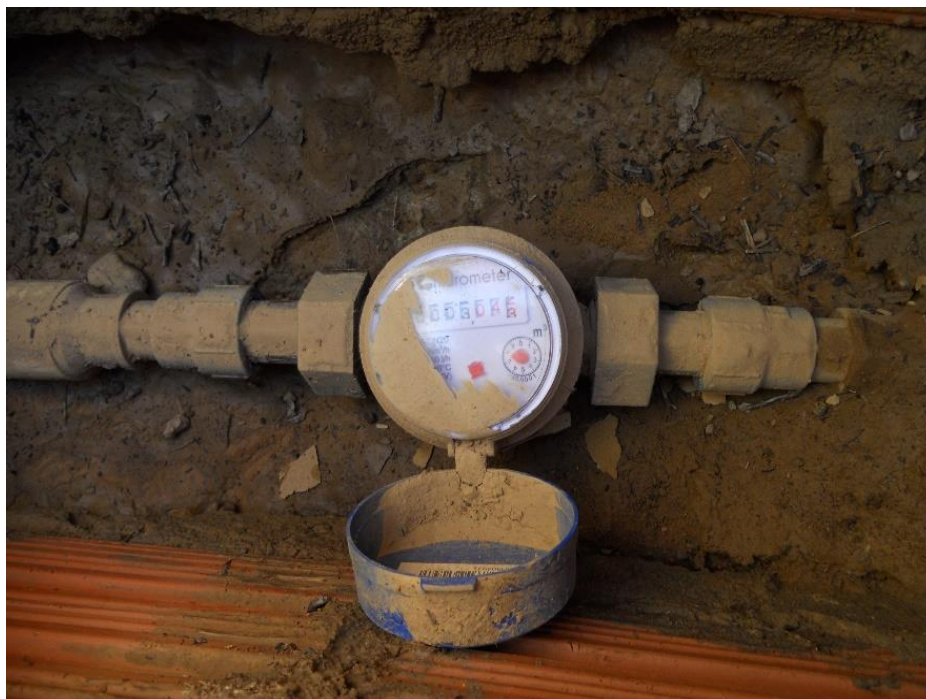
Figura 06: Hidrômetro instalado na Região do Araripe. Comunidade de Cova do Anjo. Ouricuri / Novembro de 2018.
