QUALIDADE DA ÁGUA DE POÇOS ARTESIANOS ASSOCIADA AO PERFIL SOCIOECONÔMICO NA COMUNIDADE DE ITAPUAMA, CABO DE SANTO AGOSTINHO, PERNAMBUCO

WATER QUALITY FROM ARTESIAN POTS ASSOCIATED WITH THE SOCIOECONOMIC PROFILE IN THE COMMUNITY OF ITAPUAMA, CABO DE SANTO AGOSTINHO, PERNAMBUCO

Adriano Cabral Borba Junior¹
Robson José Silva²

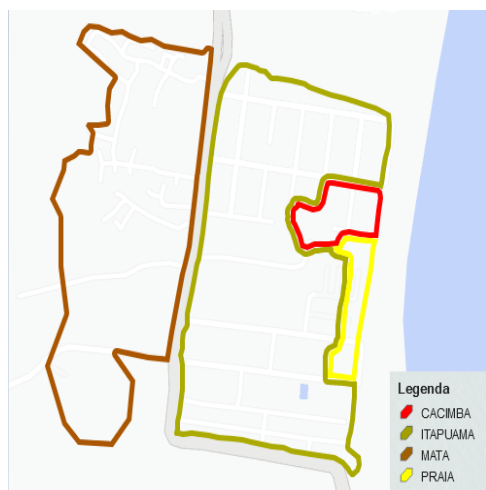
Figura 2 - Poligonal das sub-regiões na comunidade de Itapuama.

Para a pesquisa, a comunidade foi dividida em sub-regiões por características de similaridade, uma vez que as mesmas também são apontadas pela população como pontos de referência (Figura 2). São elas: Praia, Cacimba, Mata e Itapuama (centro). Vale salientar, que os órgãos do setor público e não governamental do município consultados para essa pesquisa, Secretaria de Planejamento e Meio Ambiente, Secretaria de Saúde e ONG Onda Limpa para Gerações Futuras, também consideram essas sub-áreas em seus levantamentos.

A sub-região Itapuama consiste na área correspondente ao centro da comunidade, composta por imóveis loteados de variados padrões. A sub-região Praia consiste na faixa do calçadão da orla, ocupada por imóveis de veraneio, algumas residências e imóveis comerciais. Já a Cacimba é um povoado de habitações de diferentes padrões,

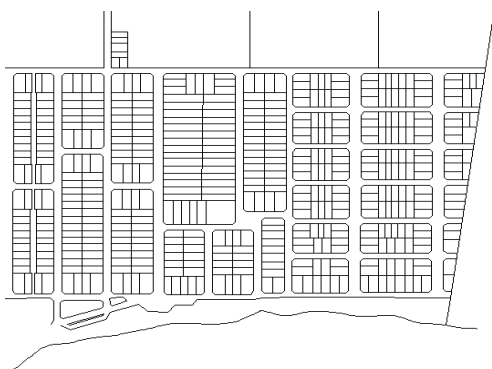
Figura 5 – Planta de Loteamento de Itapuama.

De acordo com a Tabela 4, as sub-regiões de Cacimba e Mata apresentaram percentuais consideráveis de ocupação desordenada, ou seja, mais de 50% dos imóveis em regime de invasão. Isso pode ser observado claramente comparando a Figura 5 (Planta de Loteamento de Itapuama, 2019) com a Figura 6 (Itapuama, 2022), mostrando áreas que antes eram loteamentos de granja e áreas destinadas à preservação da mata atlântica, e hoje, estão sendo ocupadas.
