**ANÁLISE DOS RECALQUES DIFERENCIAIS  
EM UM RESERVATÓRIO DE ÁGUA ELEVADO LOCALIZADO NO CEASA-PE**

**DIFFERENTIAL SETTLEMENT ANALYSIS  
OF AN ELEVATED WATER STORAGE TANK LOCATED AT CEASA-PE**

Após inspeções em um reservatório elevado localizado no Centro de Abastecimento e Logística de Pernambuco (CEASA-PE), foram detectadas patologias estruturais oriundas de recalques diferenciais, verificados por meio de métodos topográficos. As etapas para a recuperação estrutural da supraestrutura já se encontravam em andamento, necessitando assim de uma solução para a estabilização dos recalques, a fim de impedir novas patologias ou o colapso da construção. Esse trabalho apresenta um estudo de caso do problema citado, discutindo as causas, efeitos e possíveis soluções, com o foco principal na análise de previsões de recalques e recalques reais, tendo em vista fatores, econômicos, estruturais e de usabilidade. Primeiramente foi executada uma análise estrutural de primeira ordem a fim de estimar a carga que cada pilar está transmitindo a fundação, sendo separada entre análise preliminar e através de software estrutural. Com a ciência das cargas atuantes, juntamente de dados geológicos do terre

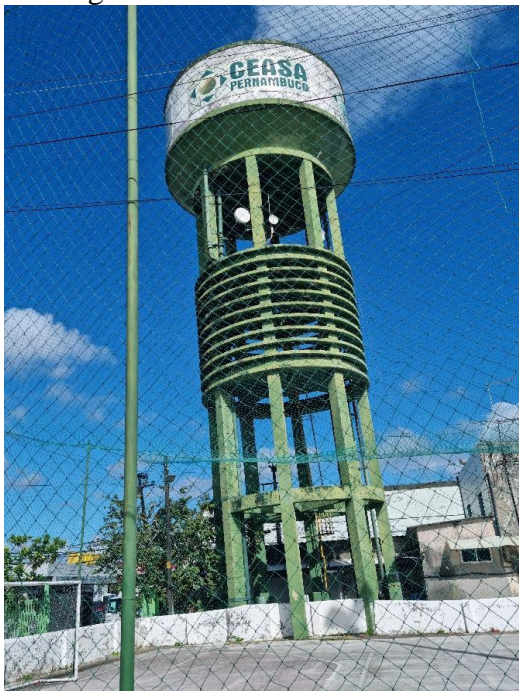
Figura 3: Reservatório elevado.

O presente trabalho é um estudo de caso que tem como foco a análise de recalques diferenciais e consequentes patologias encontradas no reservatório elevado do CEASA-PE (Centro de Abastecimento e Logística de Pernambuco) exposto na figura Figura 3.

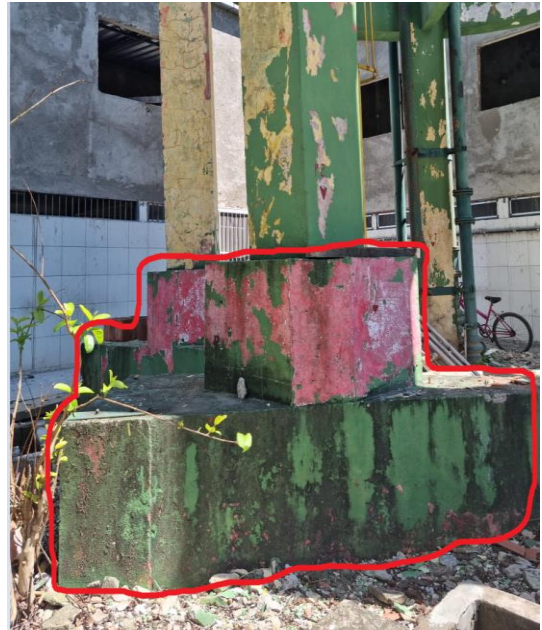
Figura 5: Blocos de coroamento extras.

Durante realização de vistorias técnicas no reservatório elevado, foram identificados alguns sinais que indicavam a presença de recalques diferenciais, como a existência de anteriores reforços na fundação destacados na Figura 5 e elevação de muro ao lado de pilar, indicado na Figura 6.

Dito isso, foi possível identificar a elevação do pilar 5, confirmada pela deformação do muro ao seu lado (Figura 6) e a maior magnitude de recalque no pilar 2, validada através da existência de reforço em sua fundação (Figura 5).

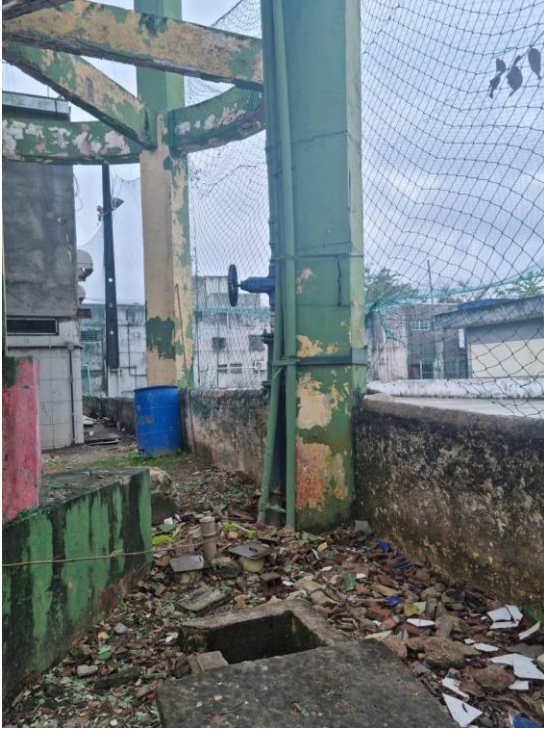
Figura 7: Tubulação deformada a)

Além desses indicativos, foram encontradas distorções nas tubulações, estando essas já interditadas por conta das curvaturas (Figuras 7 e 8).

Já são encontradas perdas parciais de desempenho e funcionalidade na edificação, visto que existem tubulações que se encontram interdidas por conta de vazamentos causados por curvaturas. As patologias presentes na construção serão ainda mais agravadas com o passar do tempo, necessitando assim de urgentes intervenções, tratando da superestrutura, corrigindo manifestações patológicas como fissuras, trincas e armações expostas, mas também sem esquecer-se da infraestrutura,

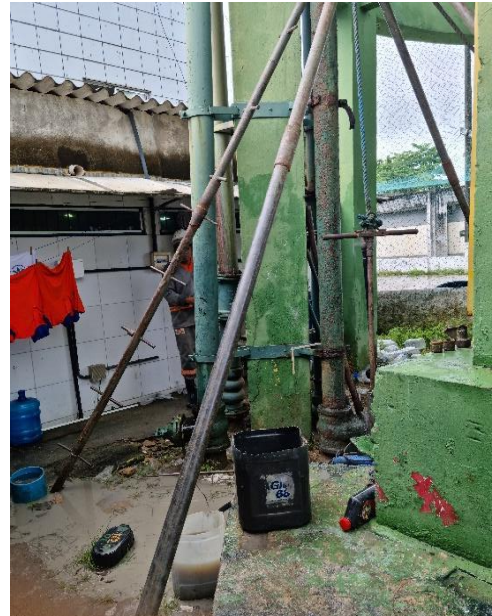
Figura 14: Localização do furo 2.

Seguem nas Figuras 14 e 15 fotos retiradas durante a realização dos furos de sondagem.
