**UNIVERSIDADE FEDERAL RURAL DE PERNAMBUCO
GRADUAÇÃO EM ENGENHARIA AGRÍCOLA E AMBIENTAL**

RELATÓRIO DE ESTÁGIO SUPERVISIONADO OBRIGATÓRIO

**CARACTERIZAÇÃO GRAVIMÉTRICA DE REJEITO ORIUNDO DE
INDÚSTRIA DE PÁS EÓLICAS EM PERNAMBUCO**

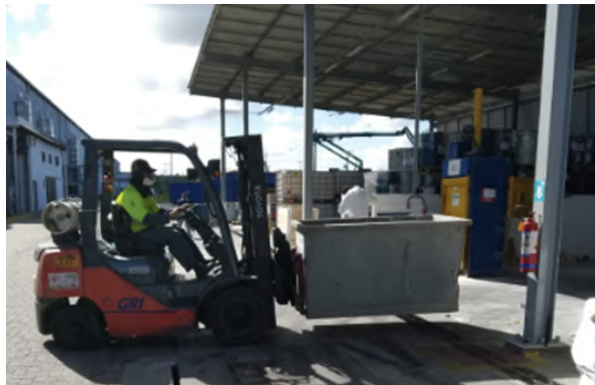
Figura 2: Processo de coleta das caçambas de Lixo Comum nas ilhas ecológicas.

No primeiro processo foram coletadas amostras de 3 Ilhas Ecológicas (local de descarte de resíduos equipados com condicionadores), sendo uma amostra de cada ilha, como representado na Figura 2. Essas amostras representam o resíduo descartado como lixo comum sem a triagem realizada pela empresa gerenciadora. As caixas cheias foram pesadas, transbordadas na central de resíduos para triagem e pesadas novamente vazias, obtendo-se assim o peso total da amostra.

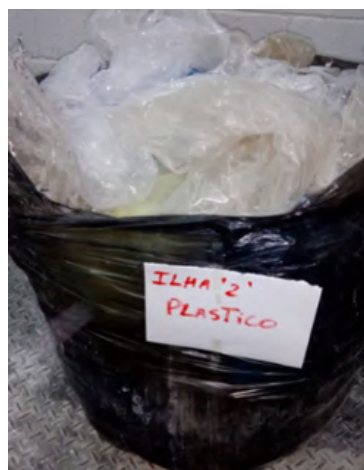
Figura 3: Processo de segregação manual e acondicionamento em sacos de 200 litros.

Em seguida os resíduos foram triados manualmente pelos operadores e armazenados em sacos plásticos de 200 litros, sempre identificados por resíduo e por ilha ecológica de origem (Figura 3).

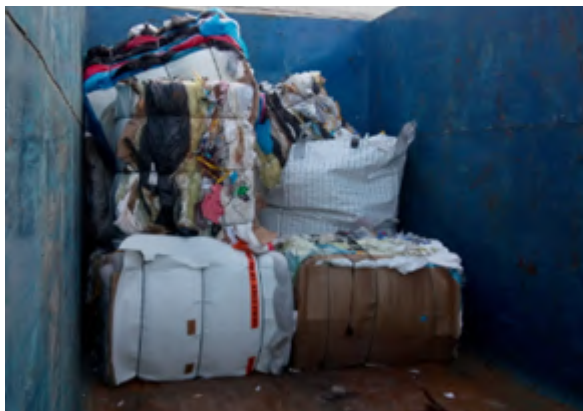
Figura 5: Coleta de uma amostra de fardo de Lixo Comum.

Foi recolhido um fardo de maneira aleatória dentre os fardos acondicionados de caixa *roll on*, ou seja, uma amostra dos fardos já formados para destinação após a triagem diária da operação realizada (Figura 5).

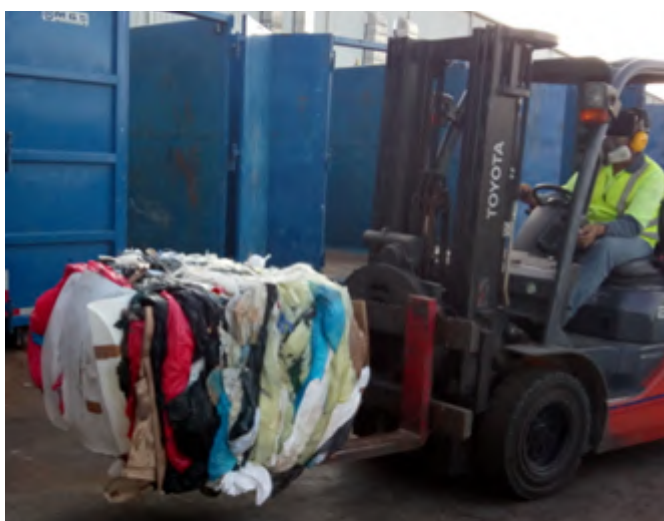
Figura 6: Transporte da amostra de fardo de Lixo Comum.

O material enfardado era transportado por meio de empilhadeira para alocação em local apropriado (Figura 6) para posteriores procedimentos.

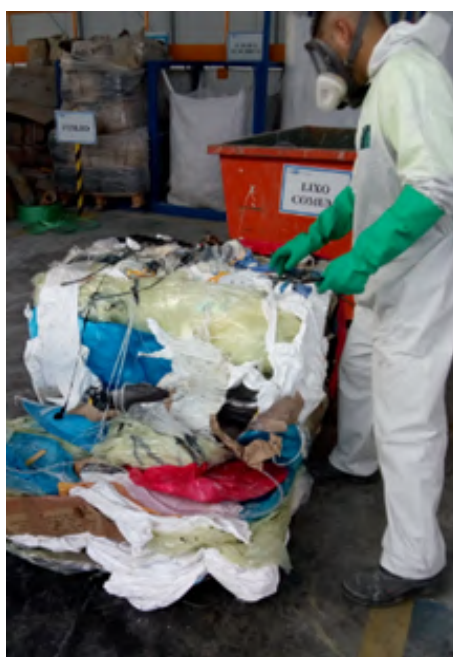
Figura 8: Início da segregação do fardo de Lixo Comum.

Após a pesagem, o fardo era desfeito e iniciava-se a segregação manual dos resíduos que compõem a amostra (Figura 8).

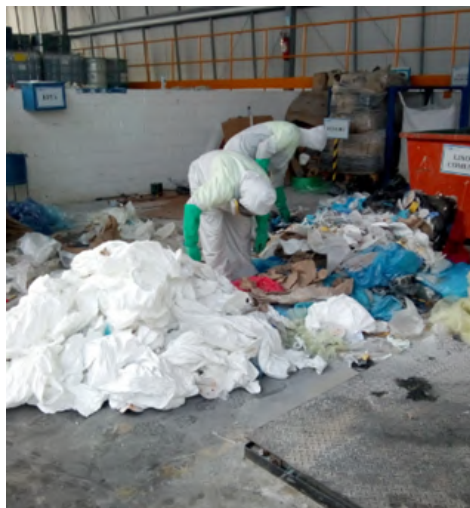
Figura 9: Separação manual do rejeito, conhecido por Lixo Comum.

Igualmente ao processo de segregação dos resíduos das ilhas, a amostra do fardo foi segregada manualmente em subtipos (Figura 9).

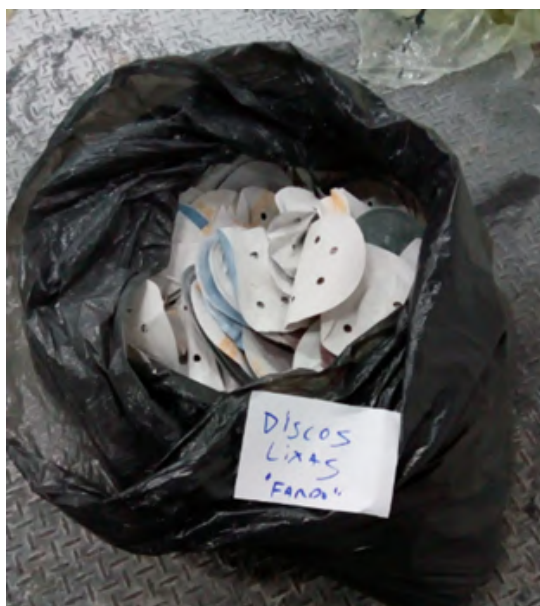
Figura 10: Acondicionamento em sacos do resíduo segregado para pesagem.

Por fim, realizou-se as pesagens dos sacos (Figura 10) e foram registrados pesos em ticket de triagem.

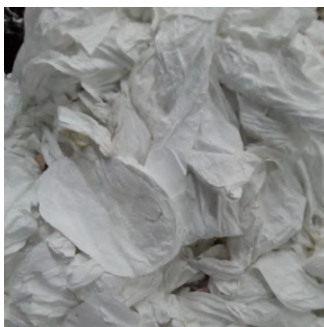
Figura 11: Macacão Tyvek contaminado com produtos químicos

operadores da fábrica, o Macacão Tyvek (Figura 11), usado para proteção da derme contra agentes químicos.

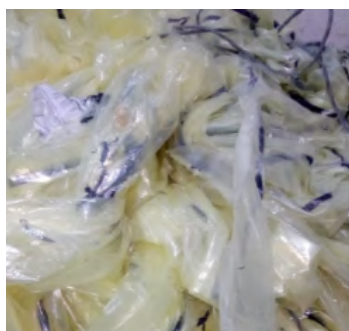
Figura 12: Plástico Filme contaminados com Resina

Foi notado, também, um resíduo plástico contaminado com substância química com propriedades colantes (Figura 12).

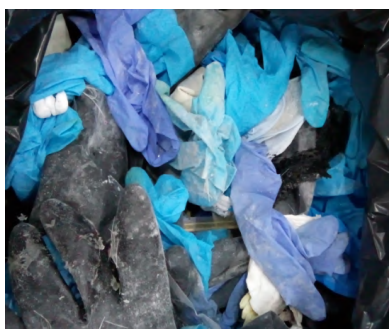
Figura 13: EPIs (luvas, óculos e botinas) contaminados com produtos químicos.

Assim como o Macacão Tyvek, foram encontrados outros EPI's, como luvas de proteção contra agentes químicos, óculos de proteção e botinas de segurança (Figura 13), todas contaminadas com produtos químicos usados na fábrica.

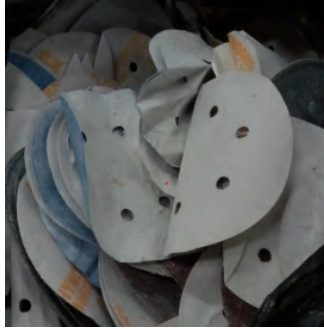
Figura 14: Discos de Lixa desgastados

Durante a etapa de separação foi segregado discos de lixas já desgastados (Figura 14), devido ao uso nas operações de acabamento da pá eólica produzida.

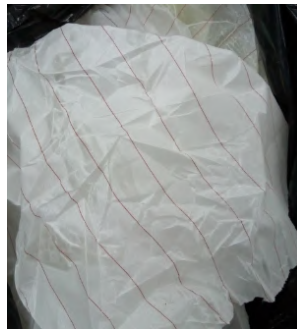
Figura 15: Debag, material constituído por plásticos, fibra de vidro e resina.

Foram triados, também, materiais constituídos de fibra de vidro, plásticos filme e produtos químicos com propriedades colantes (Figura 15), nomeados como *Debag* nos quais são gerados nas etapas iniciais de fabricação do produto.

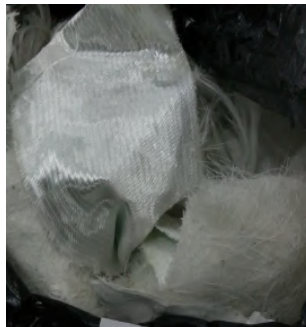
Figura 16: Fibra de Vidro limpas

Também, foi verificado a presença de retraços de fibra de vidro (Figura 16), recortados durante o processo produtivo, sem contaminantes químicos.

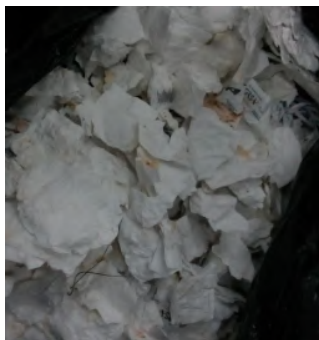
Figura 17: Papel Branco contaminado.

Foi detectado, papéis brancos contaminados (Figura 17) provenientes de limpeza de equipamentos, e também, usados em banheiros da fábrica.

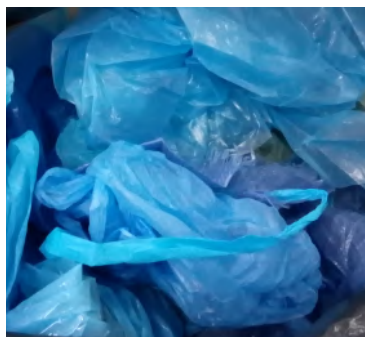
Figura 18: Plástico Filme Azul limpo

Assim como os rebaços de fibra de vidro, foram encontrados plásticos de coloração azulada (Figura 18), não contaminados por produtos químicos.

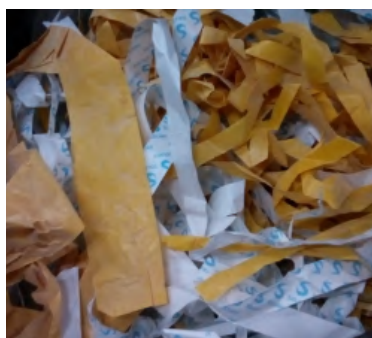
Figura 19: Paperline, material utilizado nos rolos de resina para separação de camadas.

Materiais usados para separação de camadas dos rolos de resinas, chamados por *Paperline* (Figura 19) foram segregados durante o processo de triagem.

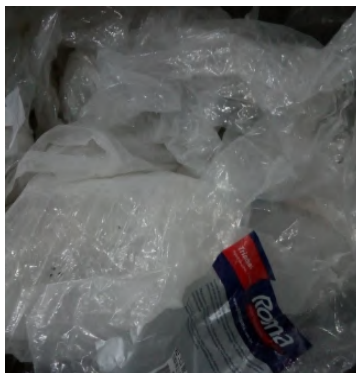
Figura 20: Plástico Filme Transparente limpo

Outro tipo de plástico foi separado durante o processo, o Plástico Filme Transparente (Figura 20), também com ausência de contaminantes.

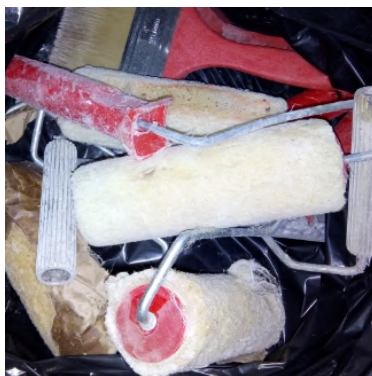
Figura 21: Pincéis e Rolos de pintura, usados no processo de acabamento das pás eólicas

Pincéis e Rolos usados no processo de pintura das pás eólicas (Figura 21), também foram identificados e categorizados durante a triagem.

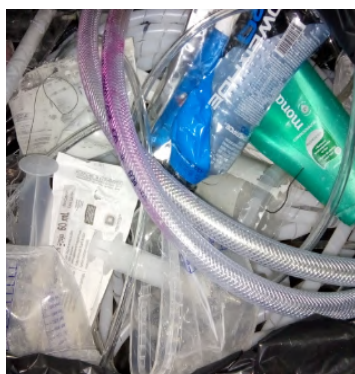
Figura 22: Plástico Rígido contaminados com produtos químicos

Em alguns momentos, durante a triagem, foram encontrados materiais plásticos de características rígidas (Figura 22).

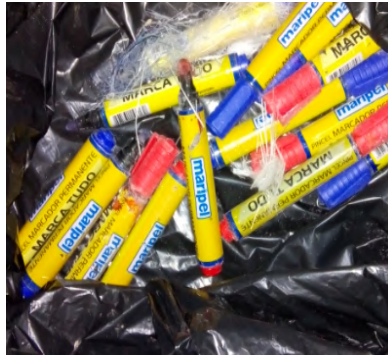
Figura 23: Marcadores de Quadro Branco

Marcadores de quadro branco, também foram separados ao longo da atividade (Figura 23).

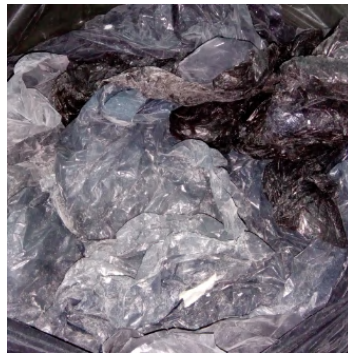
Figura 24: Plástico Filme Preto contaminado com produtos químicos

No processo de fabricação, são gerados plásticos filme de coloração mais escura (Figura 24), também detectado contaminação por agentes químicos.

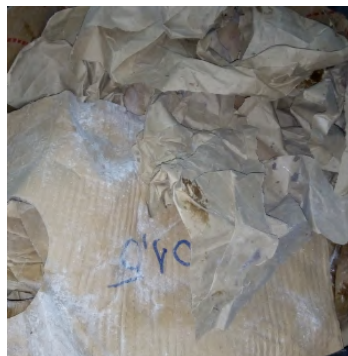
Figura 25: Papelão contaminado com produtos químicos

Folhas de papelão contaminadas por produtos químicos, também foram segregadas (Figura 25).

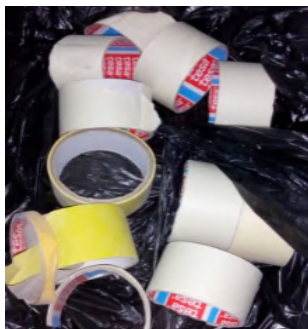
Figura 26: Tubos de Papel

Tubos de papel provenientes de rolos de fitas adesivas, foram separados durante a etapa de triagem (Figura 26).

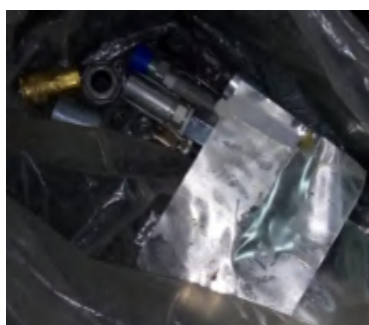
Figura 27: Peças de Metal

Foram detectados mais alguns materiais recicláveis, como peças de metal (Figura 27) no rejeito de Lixo Comum.

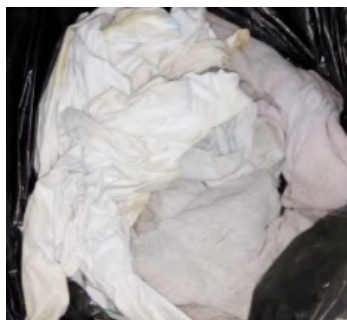
Figura 28: Panos para limpeza de piso, contaminados com produtos químicos

Também, foram segregados panos para limpeza de piso, contaminados por agentes químicos (Figura 28).

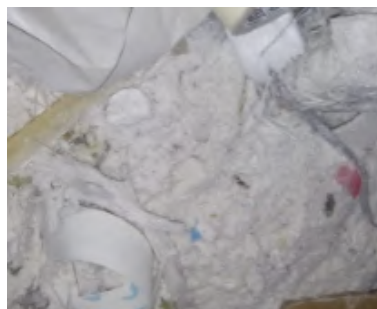
Figura 29: Pó de Varrição contaminado com materiais plásticos, proveniente da varrição do piso após processo de lixamento da pá eólica.

Ao final da separação, foram separados dos demais materiais, rejeito de pó proveniente da varrição do piso, após lixamento das pás eólicas (Figura 29).

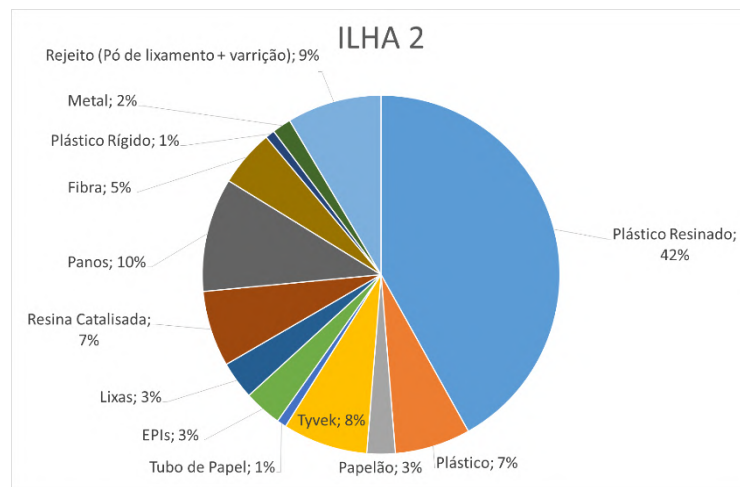
Foi possível verificar uma alta proporção de Plástico Resinado (42%) quando comparado com demais resíduos. Atribui-se o alto percentual à proximidade da ilha

com a estação que realiza o processo de empilhamento de camadas de plásticos filmes sob condições de vácuo, onde é gerado esse tipo de resíduo (Figura 31).

Figura 31: Gráfico representativo das quantidades de resíduos encontrados no Lixo Comum, referente à Ilha Ecológica 2.

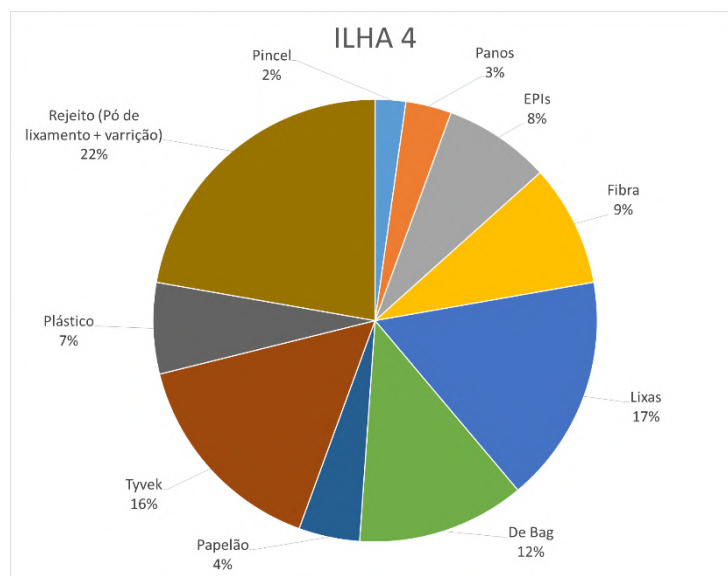
Na ilha 4 observou-se um total de 45 kg de rejeito, que representaram 34,1% da amostra analisada. Esta ilha recebe os rejeitos oriundos tanto da produção quanto do acabamento das pás eólicas de 64 metros de comprimento, sendo esta a razão de ter sido observada maior quantidade de rejeito nela do que na ilha 03 (Figura 33).

Figura 33: Gráfico representativo das quantidades de resíduos encontrados no Lixo Comum, referente à Ilha Ecológica 4.

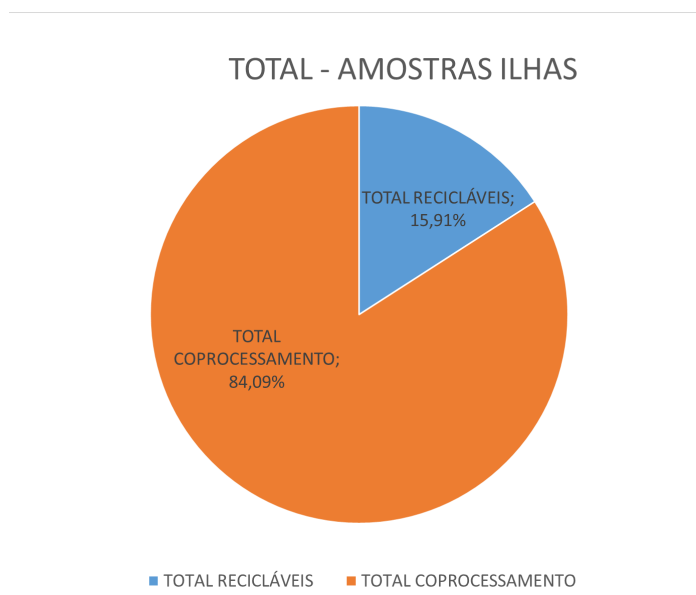
Foi possível perceber (Figura 36) que a quantidade de materiais recicláveis encontrados na amostra foi de 15,91%, sendo este composto de plástico, papelão, metal, tubos de papel, fibra e plástico rígido.

Figura 36: Gráfico comparativo do somatório de resíduos recicláveis encontrados, com o somatório de rejeitos encontrados no Lixo Comum das Ilhas Ecológicas.
