**VARIABILIDADE ESPACIAL DO CISALHAMENTO EM LOCAIS DE
RISCO DE DESLIZAMENTO DE TALUDES NA CIDADE DO RECIFE-PE.**

Trabalho de Conclusão de Curso apresentado ao Curso de Engenharia Florestal da Universidade Federal Rural de Pernambuco como parte das exigências para obtenção do título de Bacharel em Engenharia Florestal.

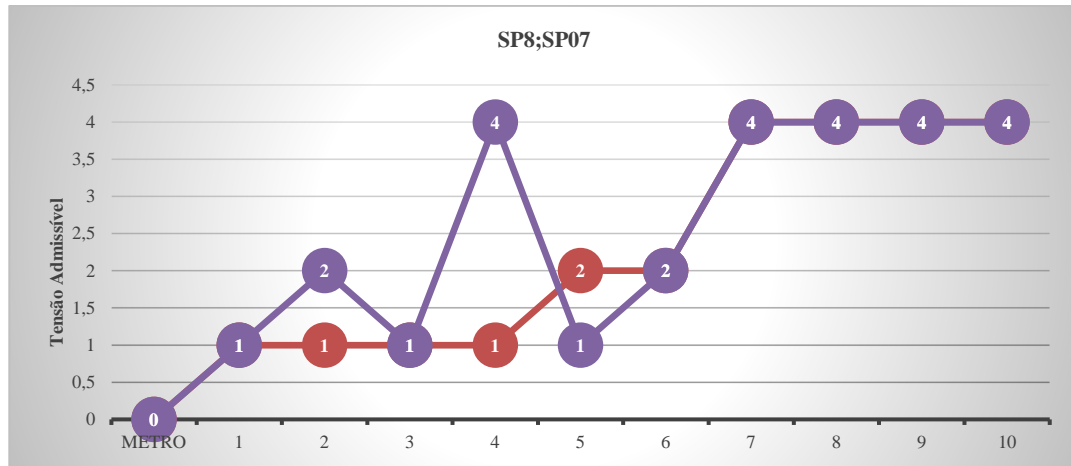
Figura 06 – Relação tensão admissível entre os SPT SP8 e SP7.

Coefficiente de Pearson: 0,723

Utilizando os coeficientes de Pearson, nós podemos observar que os pontos da área Chapada do Araripe têm um índice de correlação positivo e significativo (maior que 0,5), mostrando que os dados tem uma progressão linear quando relacionados, mostrando que a cada metro que passa a tendência é que o solo aumente a capacidade de resistir a tensão colocada em cima.

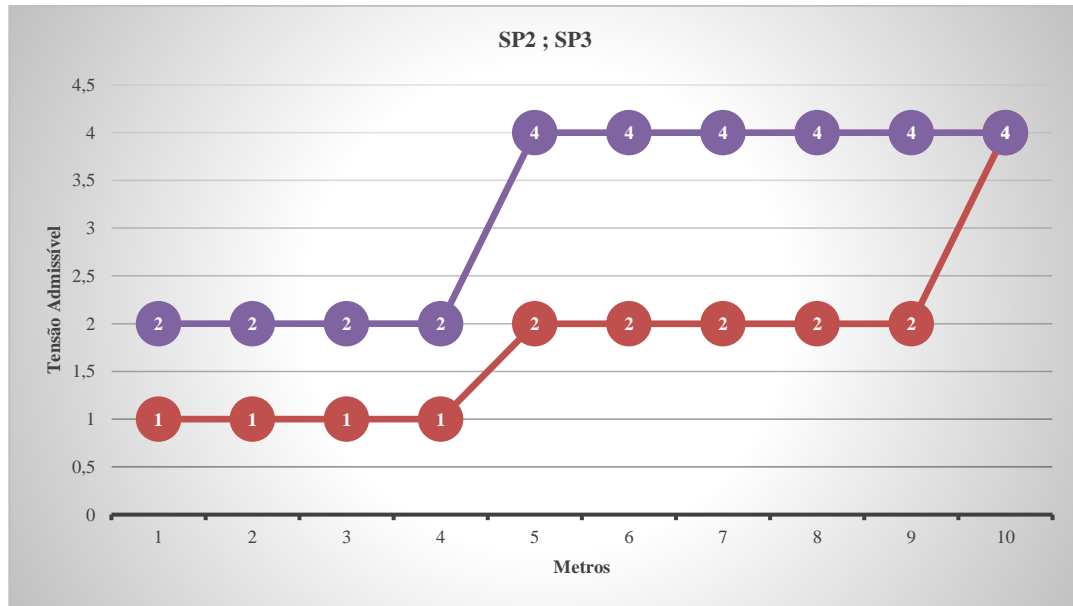
Figura 07 – Relação tensão admissível entre os SPT SP2 e SP3.

Coefficiente de Pearson: 0,749

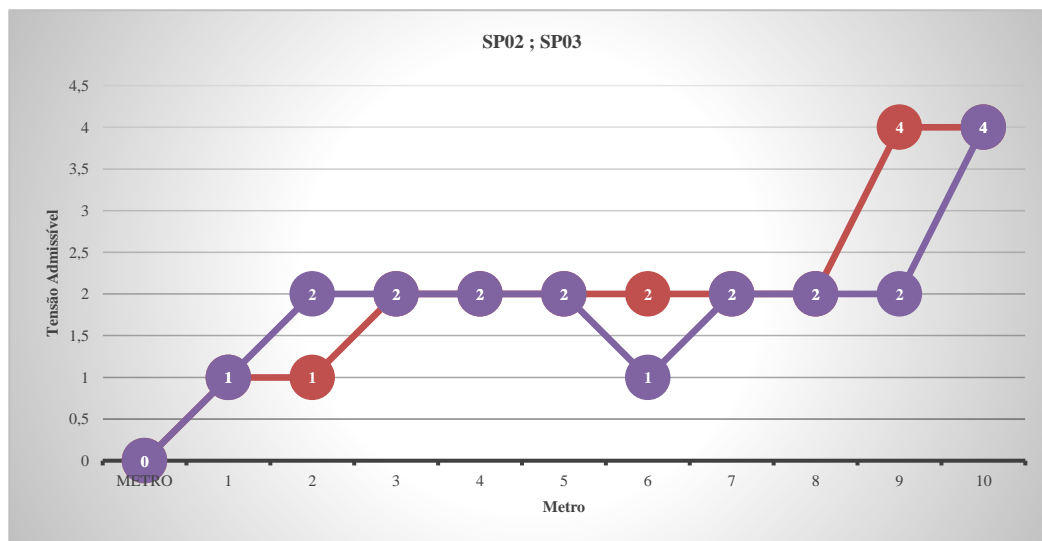
Figura 09 – Relação tensão admissível entre os SPT SP02 e SP03.

Coefficiente de Pearson: 0,658

Utilizando os coeficientes de Pearson, nós podemos observar que os pontos da área Monte Pascoal têm índices parecidos com os da Chapada do Araripe sendo positivos e significativos (maior que 0,5), mostrando que os dados tem uma progressão linear quando relacionados, mostrando que a cada metro que passa a tendência é que o solo aumente a capacidade de resistir a tensão colocada em cima.

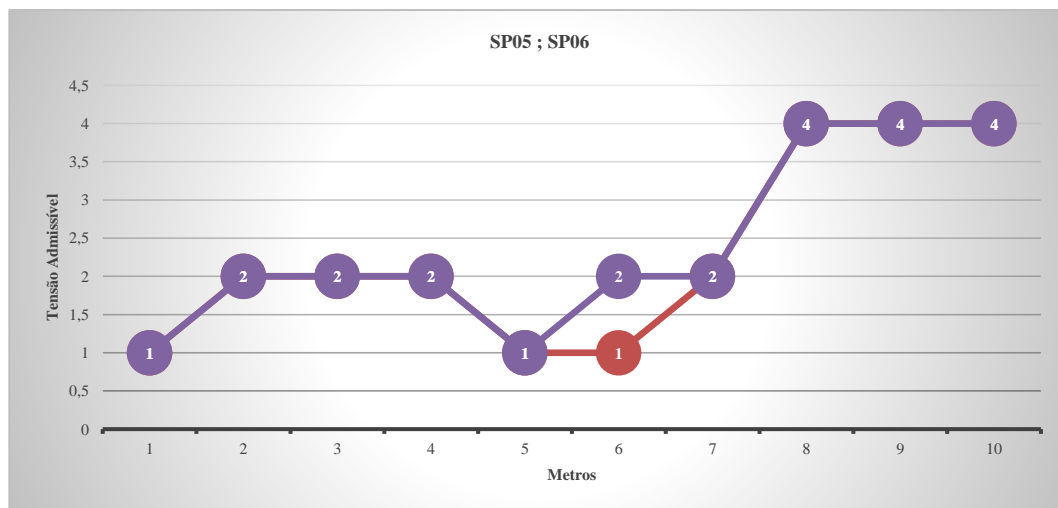
Figura 10 – Relação tensão admissível entre os SPT SP05 e SP06.

Coefficiente de Pearson: 0,968

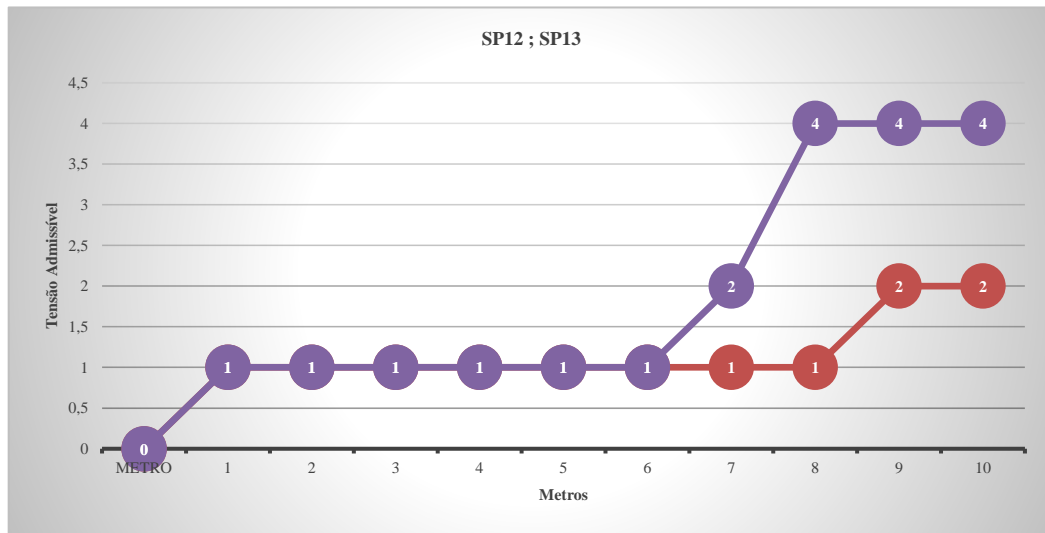
Figura 12 – Relação tensão admissível entre os SPT SP12 e SP13.

Coeficiente de Pearson: 0,745

Utilizando os coeficientes de Pearson, observamos que os pontos da área Pico da Bandeira apresentam coeficientes que tem valores menores quando comparados com valores das áreas anteriores, mesmo assim os valores são positivos o que mostra que eles também têm uma progressão linear quando relacionados, mas alguns pontos apresentam disparidades entre si, como os metros finais dos furos SP05 e SP03, onde o ponto mais próximo do deslizamento acaba tendo um valor maior de tensão em locais mais fundos.

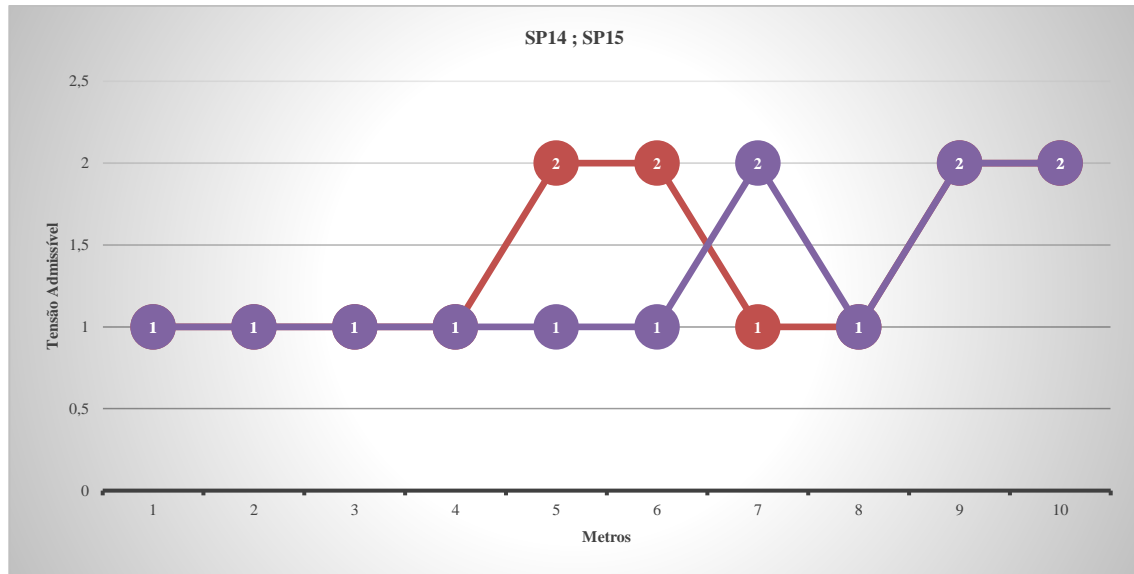
Figura 13 – Relação tensão admissível entre os SPT SP14 e SP15.

Coefficiente de Pearson: 0,356
