Planejamento estratégico da manutenção preventiva das centrais de ar condicionado e do elevador de passageiros da sede do Conselho Regional de Engenharia e Agronomia em Pernambuco (CREA-PE)

Monografia apresentada ao Curso de Graduação em Engenharia Mecânica da Unidade Acadêmica do Cabo de Santo Agostinho da Universidade Federal Rural de Pernambuco para obtenção do título de bacharel em Engenharia Mecânica.

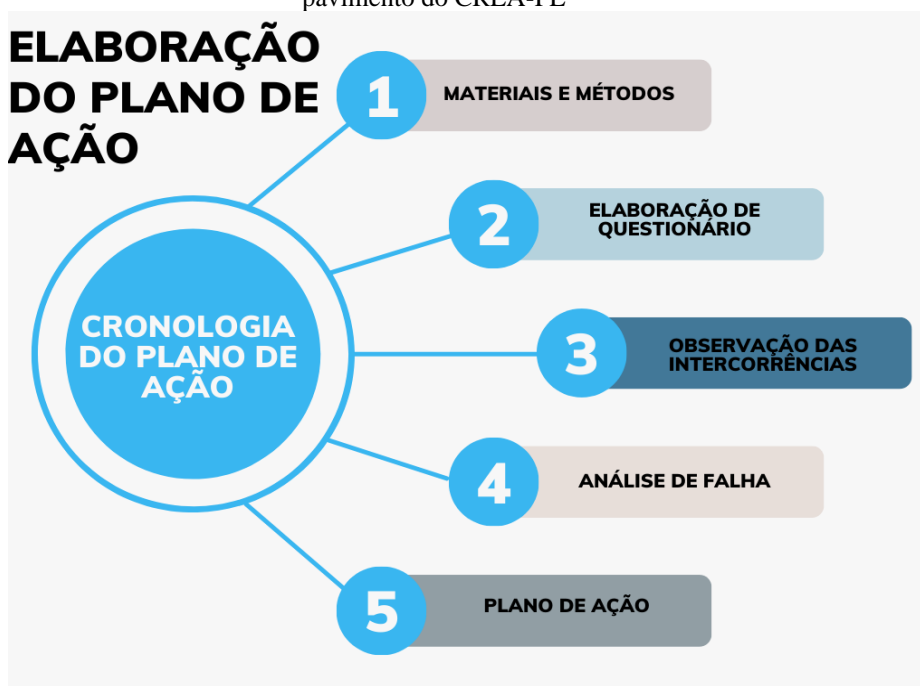
**Figura 1:** Metodologia de organização utilizada para elevador e ar condicionado do 4º pavimento do CREA-PE

A organização deste trabalho foi desenvolvida para colaborar na resolução dos problemas da central de ar condicionado e do elevador de passageiros do CREA-PE, utilizando o sistema de gestão de qualidade total. A metodologia foi dividida em cinco etapas principais: materiais e métodos, elaboração do questionário, observação das intercorrências, análise de falha e o plano de ação, conforme é esquematicamente mostrada na figura 1 abaixo:

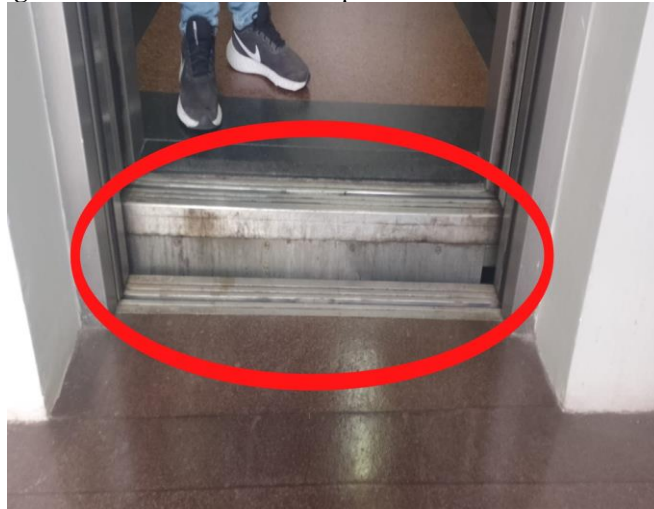
entre pavimentos. O segundo desnivelamento é entre a cabina e o pavimento. Quando a máquina de elevação sobe, a cabina para cerca de 10 mm abaixo do ideal, quando está descendo o equipamento para 10 mm acima, em situações eventuais ocorrem diferenças de alturas mais perigosas, como visto na figura 2. Ou seja, reforçando que esses problemas nos equipamentos foram os mais apontados no sistema SITAC, para o elevador de passageiros o problema a ser considerado são os constantes desnivelamentos entre cabina e pavimento

**Figura 2:** Desnivelamento entre pavimento e cabina do elevador

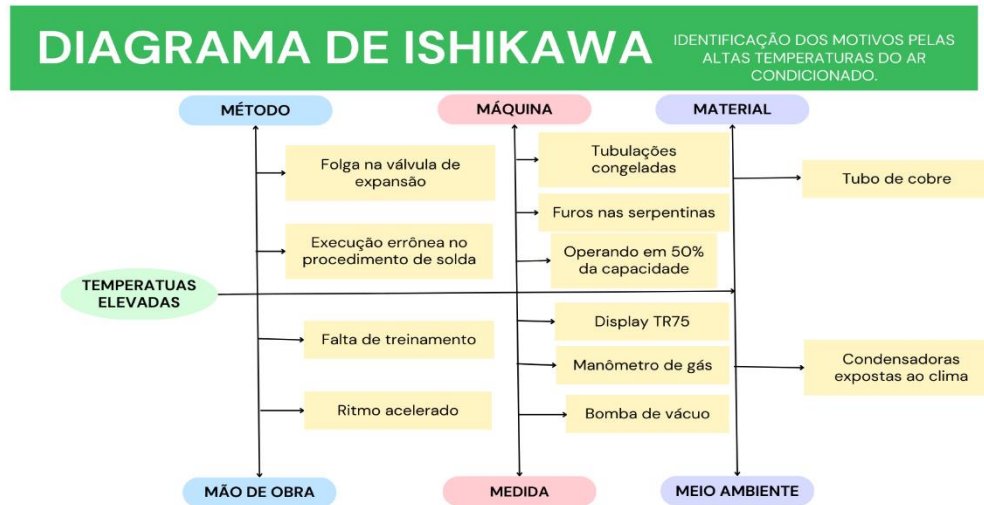
Conforme demonstrado na figura 3 abaixo, tem-se o Diagrama de Ishikawa para a definição das possíveis causas raízes para as altas temperaturas identificadas na central de ar condicionado do quarto pavimento. Utilizando o conceito de brainstorming, das visitas a campo e das aberturas de chamados da equipe técnica no período pré-estabelecido com a equipe de manutenção, as possíveis causas foram divididas em seis categorias (Método, Matéria-Prima, Mão de Obra, Máquinas, Medidas e Meio Ambiente) propostas como método foram os princípios utilizados para identificação da fonte da anormalidade.

**Figura 3:** Diagrama de ishikawa para a baixa eficiência da central de ar condicionado do 4º pavimento.

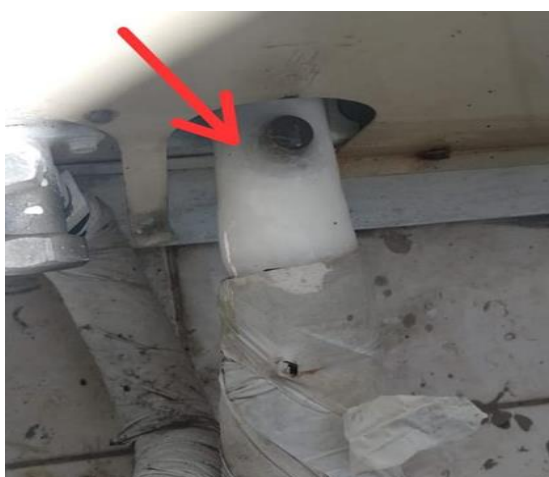
A primeira intercorrência considerada consiste nas soldas efetuadas na serpentina da unidade condensadora secundária, sendo o primeiro passo a identificação do congelamento das tubulações que dão vazão para o processo de resfriamento do gás. Nessa situação, conforme afirma Incropera (2007), ocorre uma transição rápida para a elevada quantidade de gás entre ambientes, saindo da alta pressão para um de baixa pressão, criando um processo célere de expansão, resultando em uma reação endotérmica, o que provoca o congelamento instantâneo como mostra a figura 4.

**Figura 4:** Congelamento da tubulação da unidade condensadora indicando possível vazamento

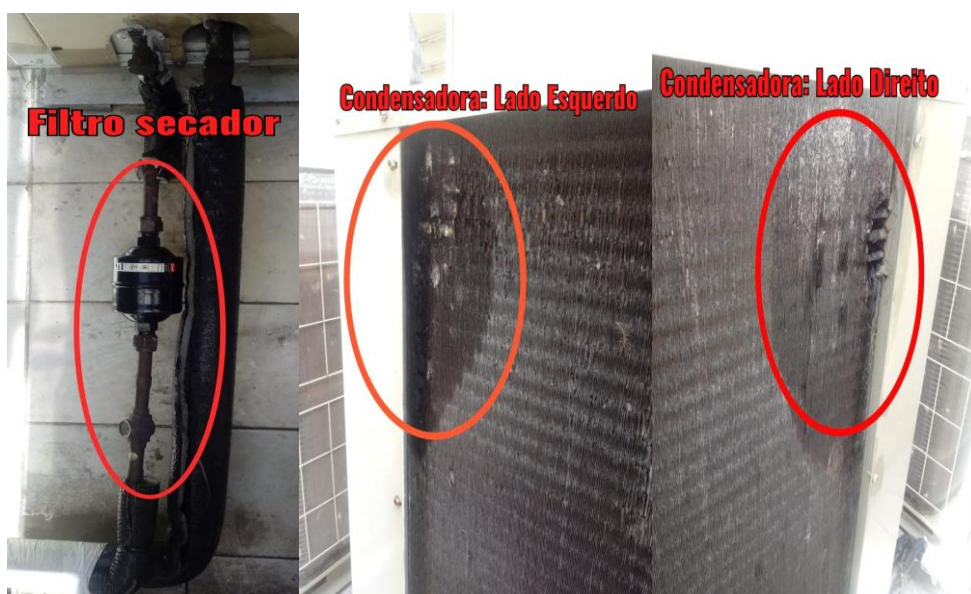
Como também é possível observar na figura 5, existiam dois vazamentos no equipamento, um pelo lado esquerdo e outro pelo lado direito. Considerando o funcionamento do filtro, item que antecede a válvula de expansão, em casos de entupimento causados por impurezas na tubulação, pode ocorrer o congelamento das tubulações. Este sintoma, caso não seja previamente considerado, leva a um diagnóstico errôneo de vazamento.

**Figura 5:** Processo de identificação de pontos de fuga através da aplicação de gás 141B e estearato de sódio

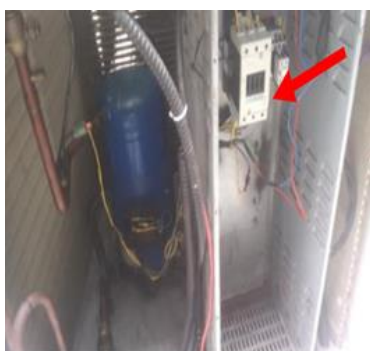
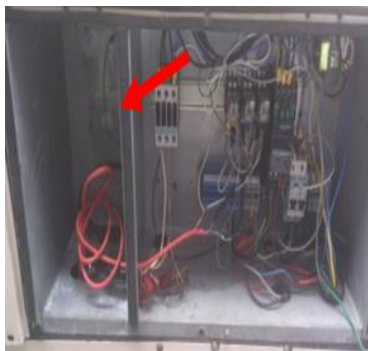
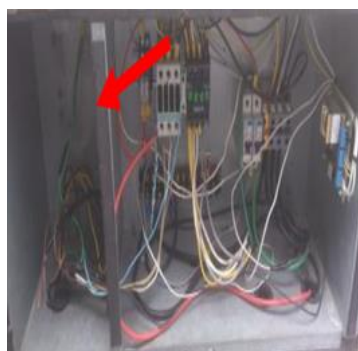
Ao ser aberto o comando elétrico das condensadoras, foi possível observar que o inversor do compressor foi removido e instalado um contator em seu local (figura 6), o que é inadmissível, pois ocorre a partida direta do compressor sem que haja as condições ideais de preparo do fluido lubrificante antes que seja posto em funcionamento. Além deste fato, a falta do inversor do motor do ventilador também foi percebida (figura 7), havendo em seu lugar um contator, que, no momento descrito, estava ocorrendo curto, ou seja, também havia um contator exercendo uma função que não era adequada às suas especificações técnicas. De acordo com o manual da fabricante, Hitachi (2014), o inversor é responsável por controlar o fluido do compressor e distribuir os comandos elétricos corretamente no tempo ideal para que cada componente do sistema inicie suas atividades.

Por fim, em casos como os aqui mencionados, em última instância, servem como dispositivo de proteção contra surtos, evitando que outros componentes sejam deteriorados. A unidade condensadora de compressor fixo encontrava-se com erro de comando elétrico secundário e teve seu inversor do motor do ventilador removido (figura 8).

**Figura 6:** Contator inapropriado    **Figura 7:** Contator do ventilador    **Figura 8:** Inversor removido

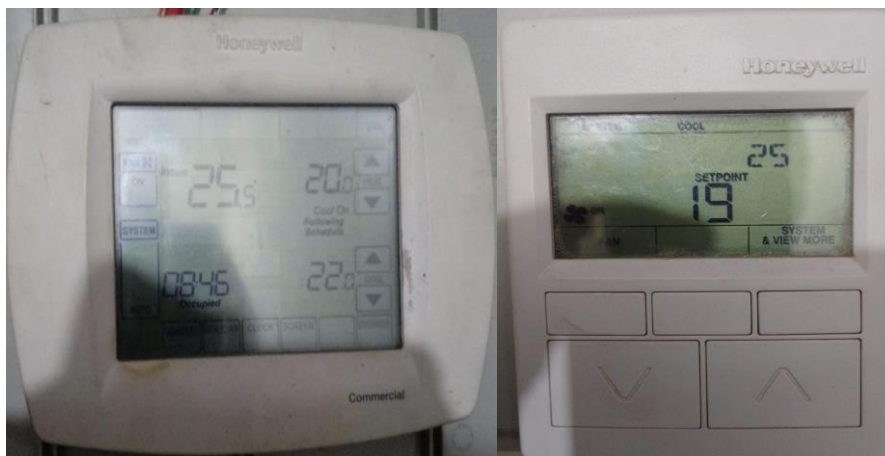
Observando os termostatos dos outros pavimentos, mesmo com a capacidade de funcionamento idêntica, e os modelos dos equipamentos serem exatamente iguais, as temperaturas alcançadas são diferentes. Uma possível causa dessa discrepância é o fato de nos outros andares o termostato ser um modelo mais novo da mesma fabricante, TR-75, mostrado à direita da figura 10. O que pode levar a um erro de medida, em paralelo com a coleta das magnitudes de pressão de maneira errada.

**Figura 10:** Termostatos eletrônicos TB3026B e TR 75 para a unidade evaporadora

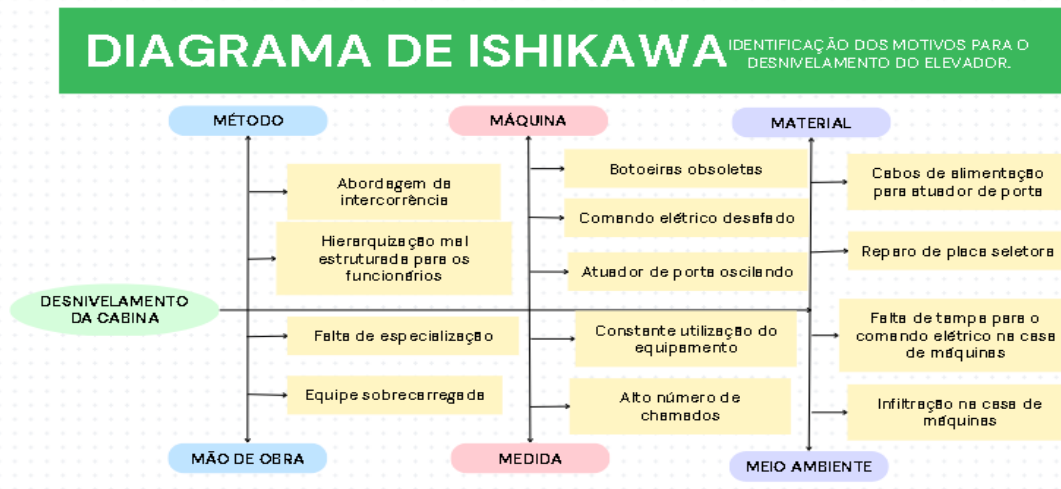
Mediante a necessidade de identificação dos motivos pelos quais o elevador de passageiros da sede do CREA-PE apresenta recorrentes episódios de desnívelamento, fez-se necessário levantar as possíveis justificativas para a restauração das condições ideais de uso para o elevador em questão. Para isso, seguiram-se os itens elencados na figura 11.

**Figura 11:** Diagrama de Ishikawa para o desnivelamento do elevador de passageiros

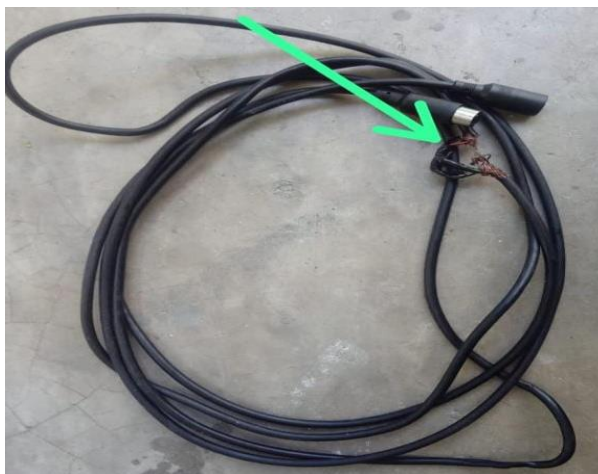
de reparo em laboratório, sendo um dos primeiros componentes a ser verificado quando há corte de limite, dado seu histórico recente. Outra delas é a substituição do cabo de alimentação do atuador de porta, visto que o mesmo encontrava-se com vários pontos com quebra, como pode ser visto na figura 13 abaixo

**Figura 13:** Cabo de alimentação do atuador de porta

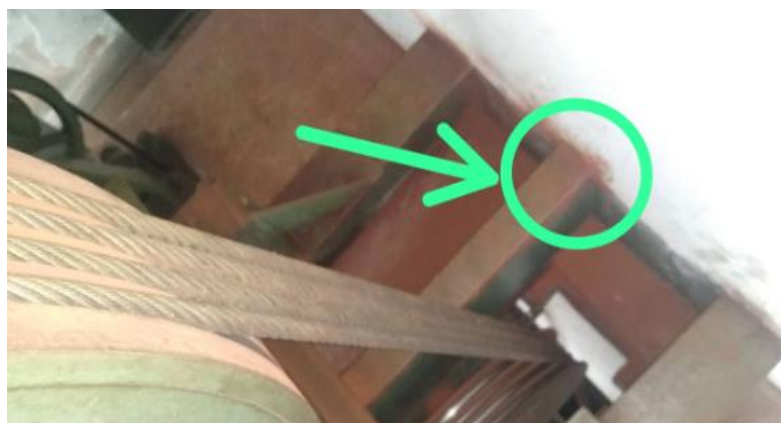
Conforme pode ser visto na figura 14, os cabos estão em processo de oxidação e começando a demonstrar o acúmulo de partículas advindas destes componentes nas imediações do motor responsável por executar a elevação do elevador (região marrom na base da estrutura responsável por fixar o motor, representando o depósito de impurezas que foram soltas dos cabos). Esta característica indica a real necessidade de substituição desses cabos, pois sua integridade física está sendo posta à prova. Além disso, há a contribuição na sujeira presente na casa de máquinas, o que terminantemente vai contra ao que é exibido pelas normas regulamentadoras.

**Figura 14:** Partículas soltas do cabo de içamento

Este fato ocorre em razão do longo período sem que haja a troca do item mencionado anteriormente, segundo dados internos, os cabos atuais foram instalados no ano de 2012, o que torna a situação mais urgente, resultando na análise ainda mais criteriosa para a justificativa da substituição dos mesmos.
