UNIVERSIDADE FEDERAL RURAL DE PERNAMBUCO
DEPARTAMENTO DE PESCA E AQUICULTURA
CURSO DE ENGENHARIA DE PESCA

CULTIVO DE CAMARÃO MARINHO (*Litopenaeus vannamei*) EM
BAIXA SALINIDADE NA FAZENDA AQUICULTURA TAPACURÁ, SÃO
LOURENÇO DA MATA - PE

Relatório do Estágio Supervisionado obrigatório apresentado como requisito parcial para a obtenção do grau de Bacharel em Engenharia de Pesca da Universidade Federal Rural de Pernambuco.

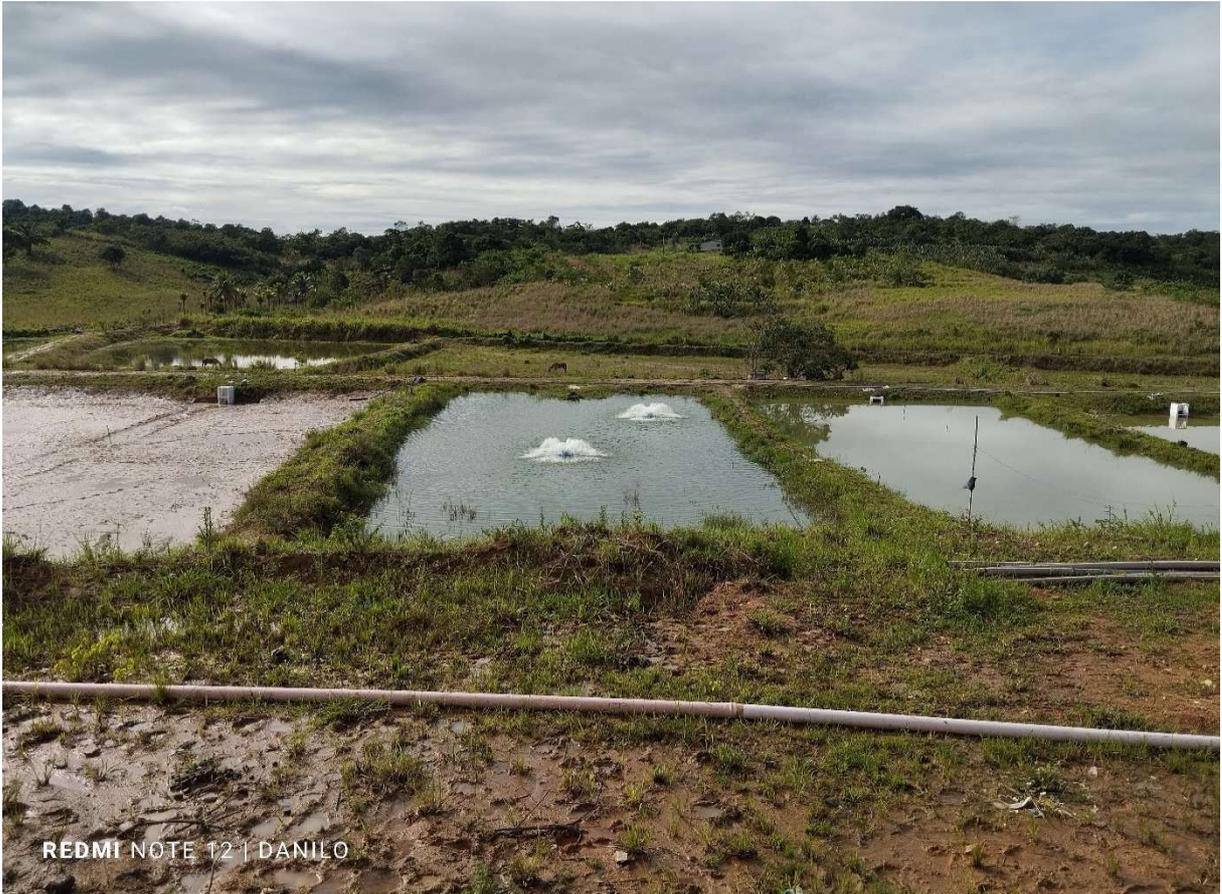
A fazenda é alimentada por uma rede elétrica monofásica, que abastece os quatro aeradores de 1,5 CV. Os mesmos são do tipo chafariz com influência em área de 3500 m² e sua capacidade de biomassa é de 4500kg. A fazenda ainda conta com rede de internet e câmera de segurança.

Figura 3. Vista dos viveiros em operação.

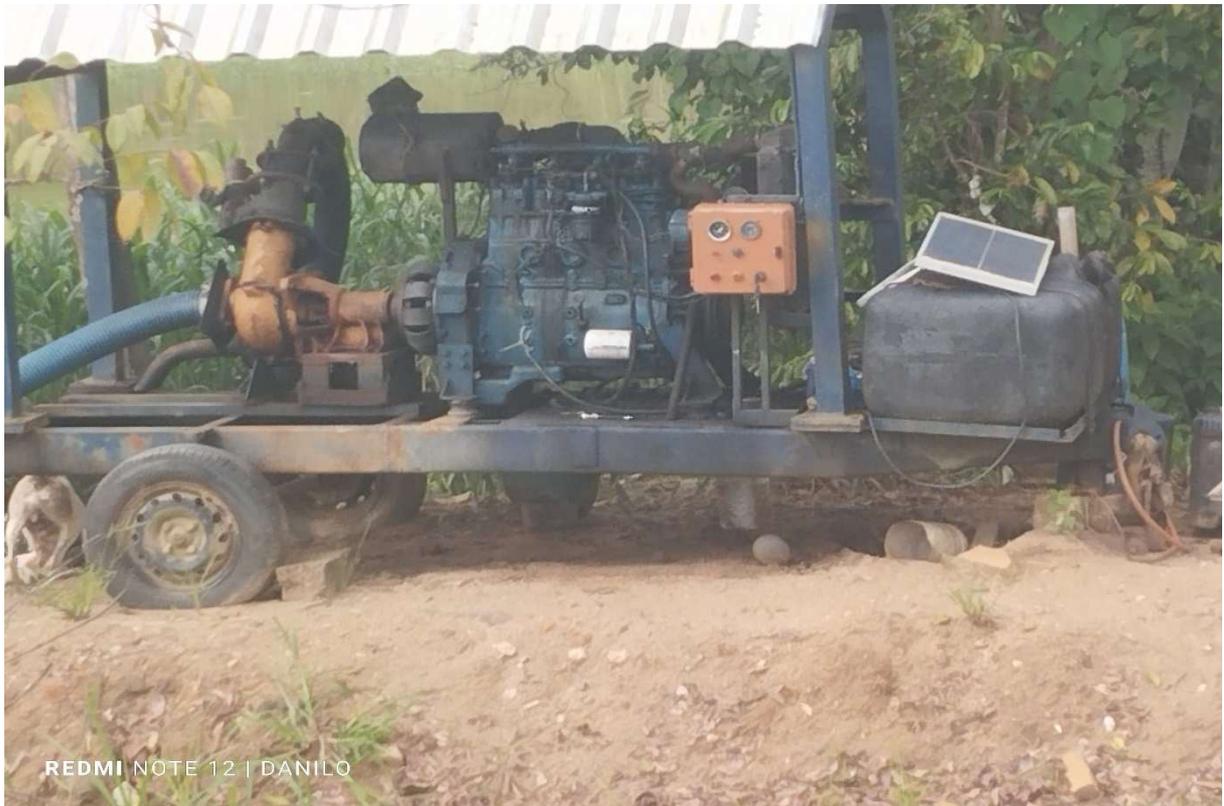
A água é captada no rio Tapacurá, por uma bomba de dragagem acoplada a um motor MWM 229, diesel de 4 cilindros, 120 cv, torque máximo de 46,4 kgfm (Figura 4 e 5). Essa junção bombeia 300m³/h. É feita por canos de 100 mm e telas 1mm enroladas no cano com a função de filtração (Figura 6).

Figura 4. Bomba de dragagem acoplada ao motor MWM.

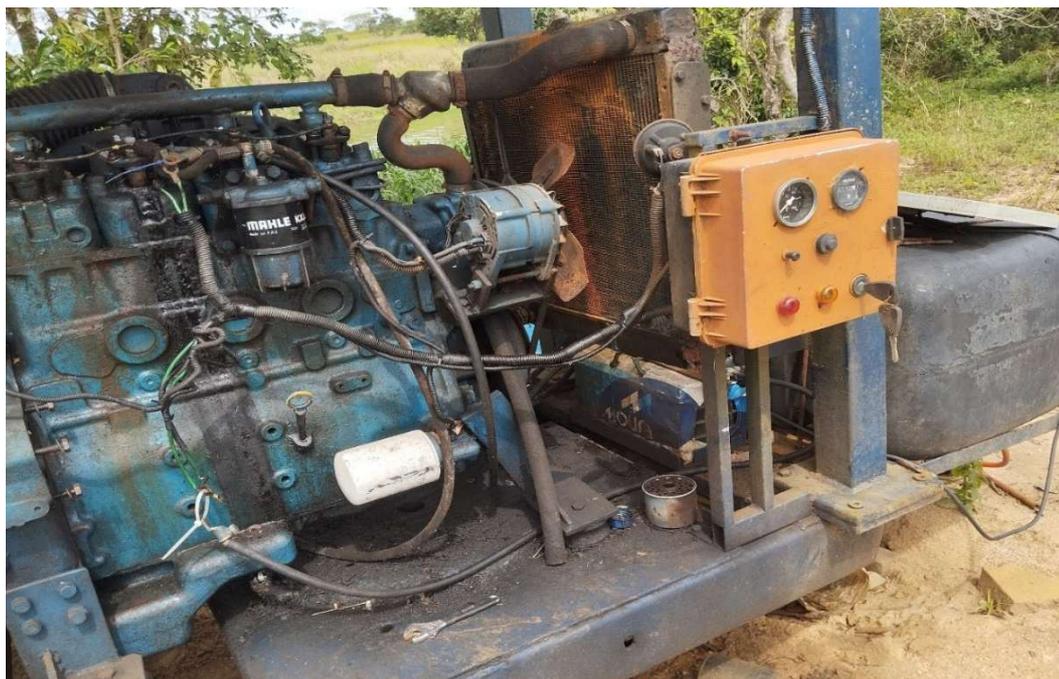
Figura 5. Motor MWM utilizado no bombeamento de água para os viveiros

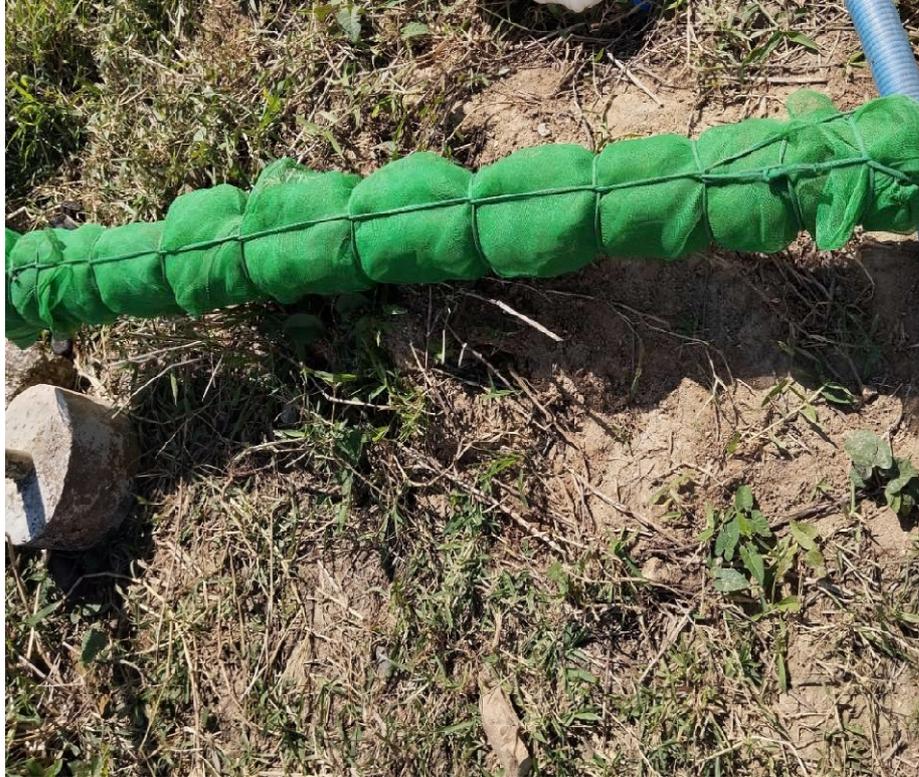
Figura 6. Cano de pvc utilizado para abastecimento dos viveiros com telas com malha de 1mm para filtração da água

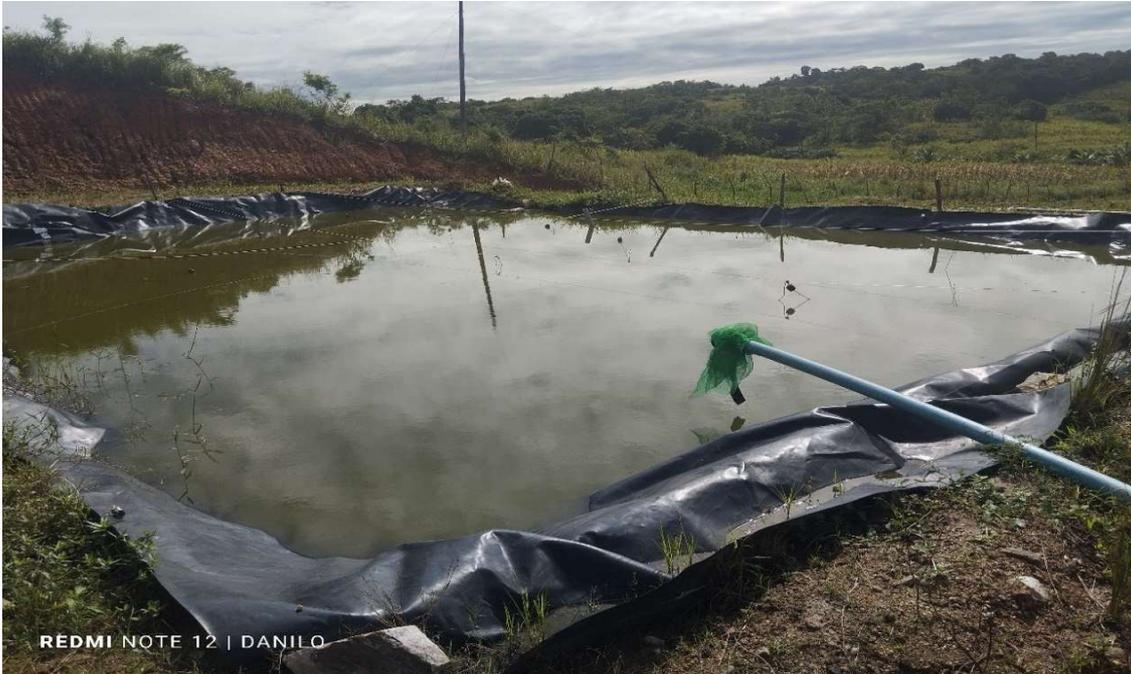
O berçário com dimensões 189m²(10.5x18x0.5 metros) (Figura 11), tem um volume total de 94.5m³. Aproximadamente por ciclo são estocados 200 mil Pós larvas, que proporcionam uma densidade de 2116 PL/ m³. As Pós larvas chegam do laboratório com salinidade de 2 ppm e são colocadas no berçário na salinidade 1,5ppm. O berçário é preparado com óxido de cálcio (20 g/m²) e sal bovino (80g/m³) (Figura 12) para atingir salinidade 1.5 ppm.

Figura 11 Berçário utilizado para a aclimação das pós larvas antes do povoamento dos viveiros de engorda

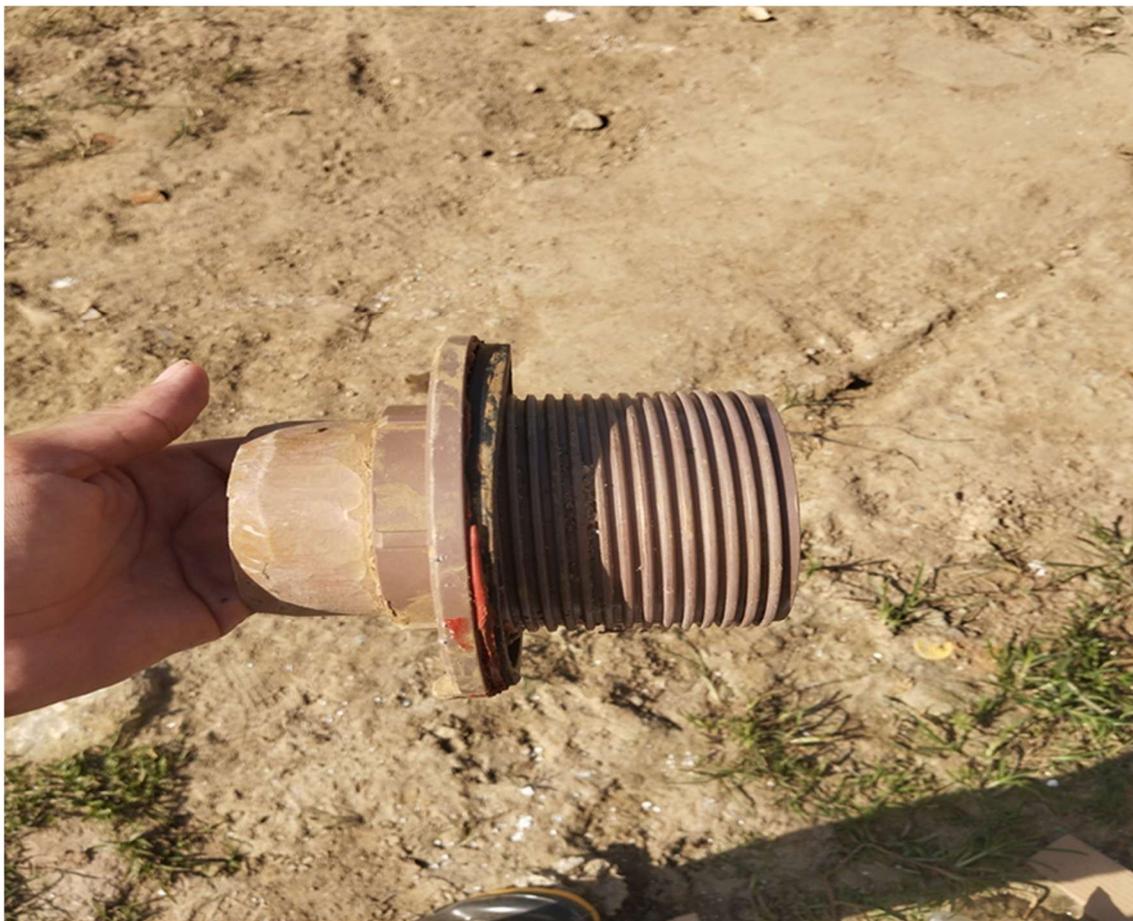
Figura 13 Flange 75 mm utilizado nos berçários com função de registro para transferência das pós larvas

As pós larvas permanecem no berçário por vinte dias. Esse berçário é revestido com geomembrana de 0,8mm onde são transferidos para os tanques de engorda por canos de 75 mm através da gravidade (Figura 13). Cada berçário tem um dreno central na espessura de 75 mm.

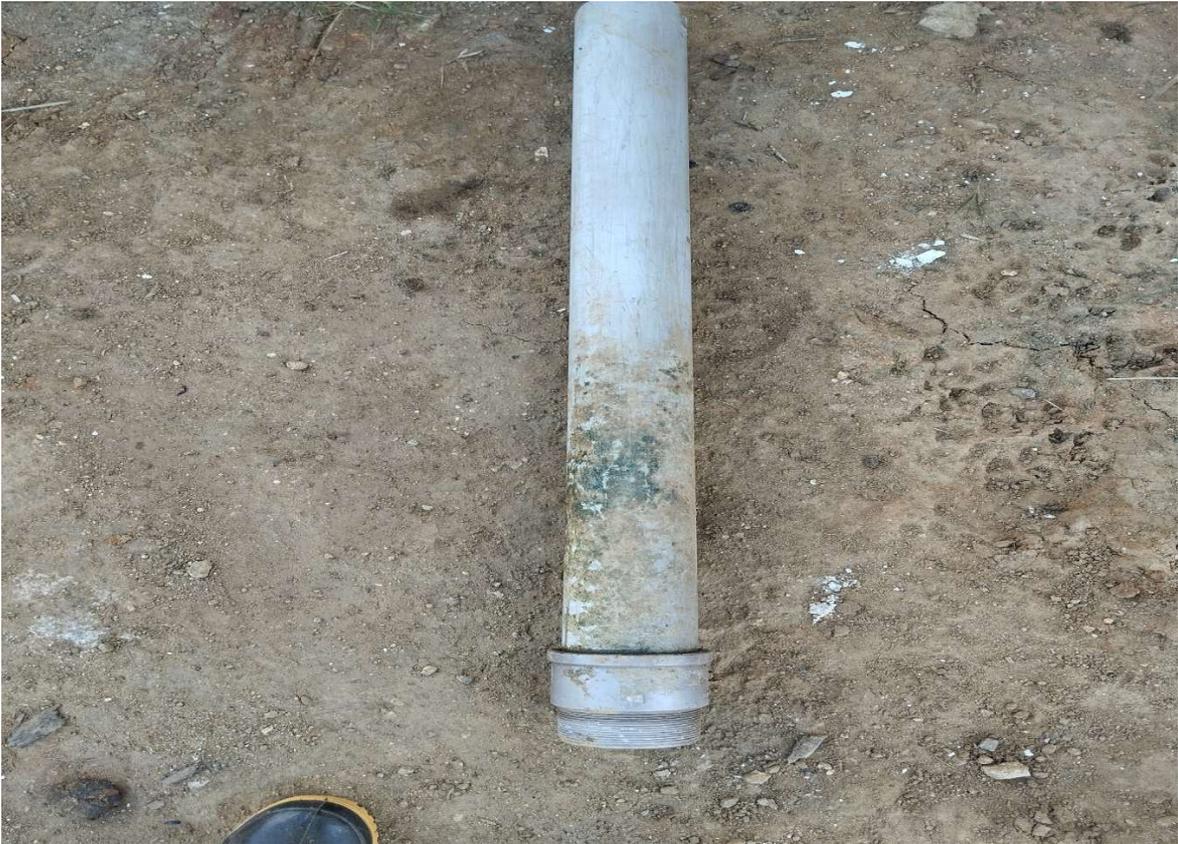
Figura 14 Tubo 75mm roscável usado como registro

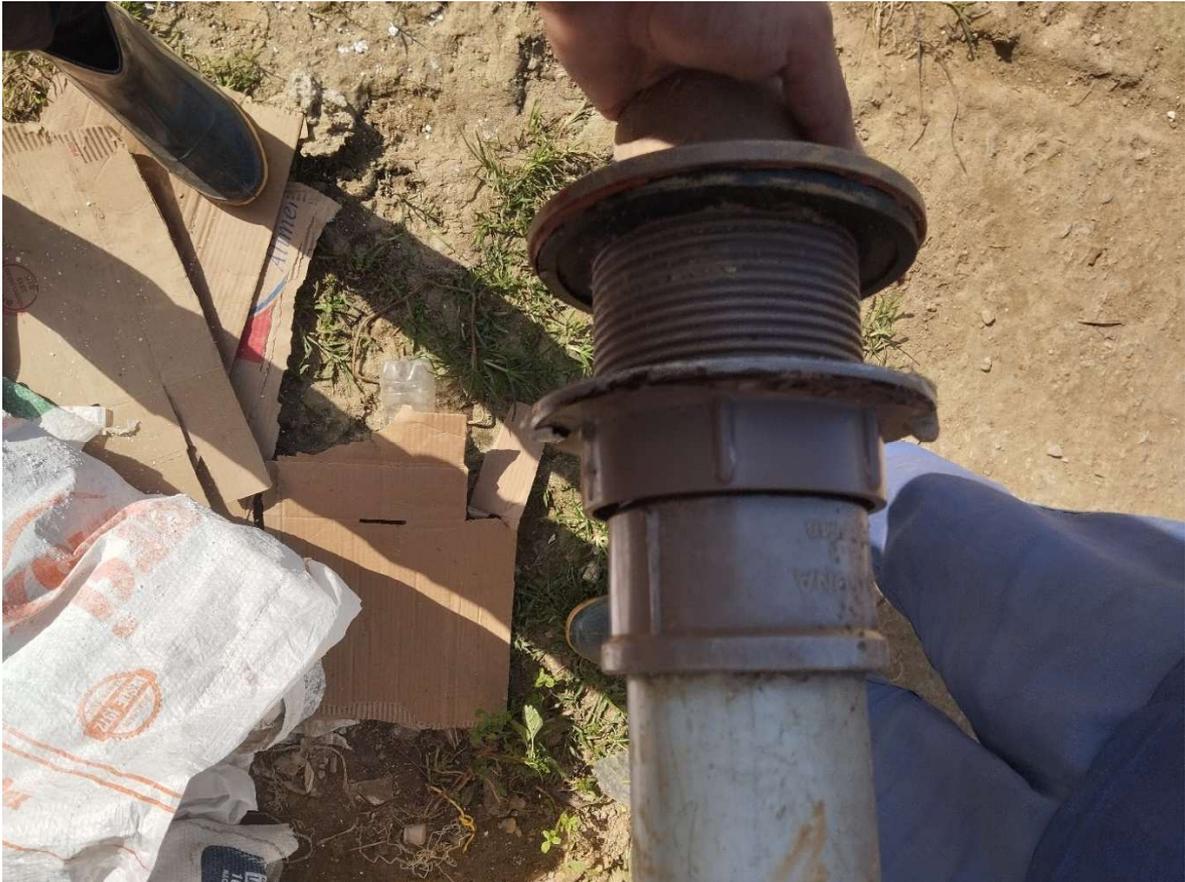
Figura 15 acoplamento 75 mm entre o tubo roscável e flange

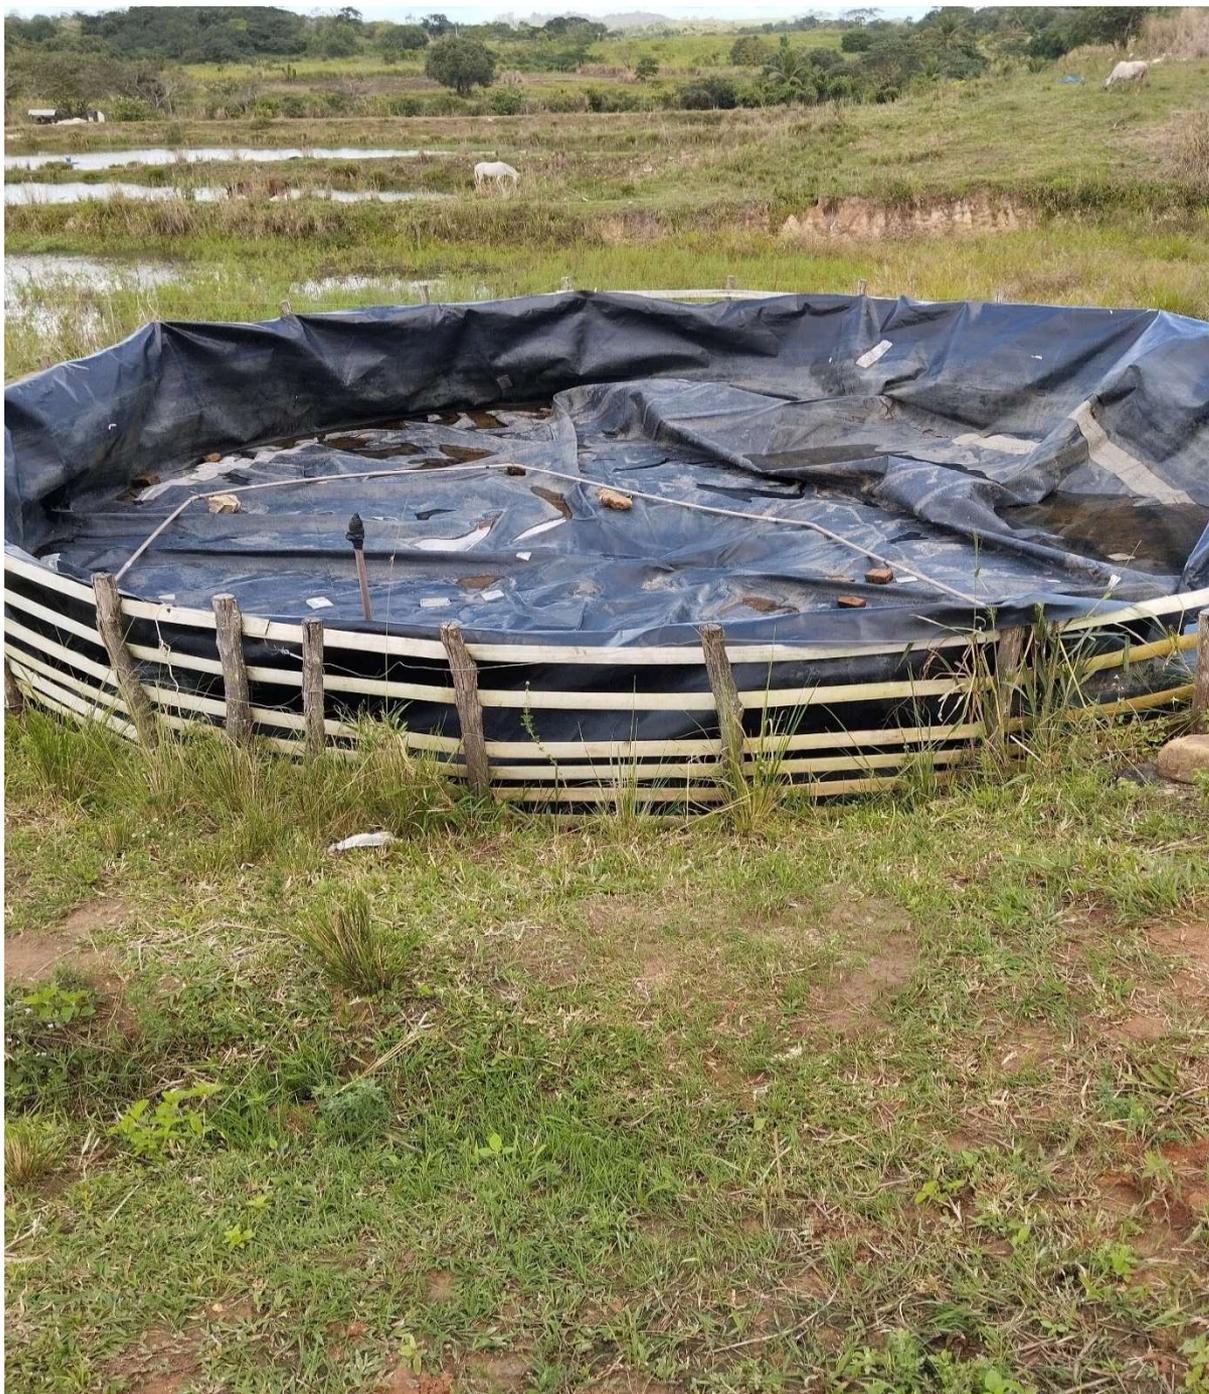
Já o berçário circular (Figura 16) tem 3.5 metros de raio e 1 m de altura, sendo 0.9 de coluna de água útil, gerando um volume total de 34.6m³ e 38,46 m² de área de fundo. Esse berçário é povoado na densidade de 2890 PL por m³. O berçário tem um dreno central com 75 mm, onde os camarões são transferidos para os viveiros de engorda. Esse berçário é revestido com geomembrana de 0,8mm.

Figura 16 Berçário circular revestido com geomembrana 0,8mm

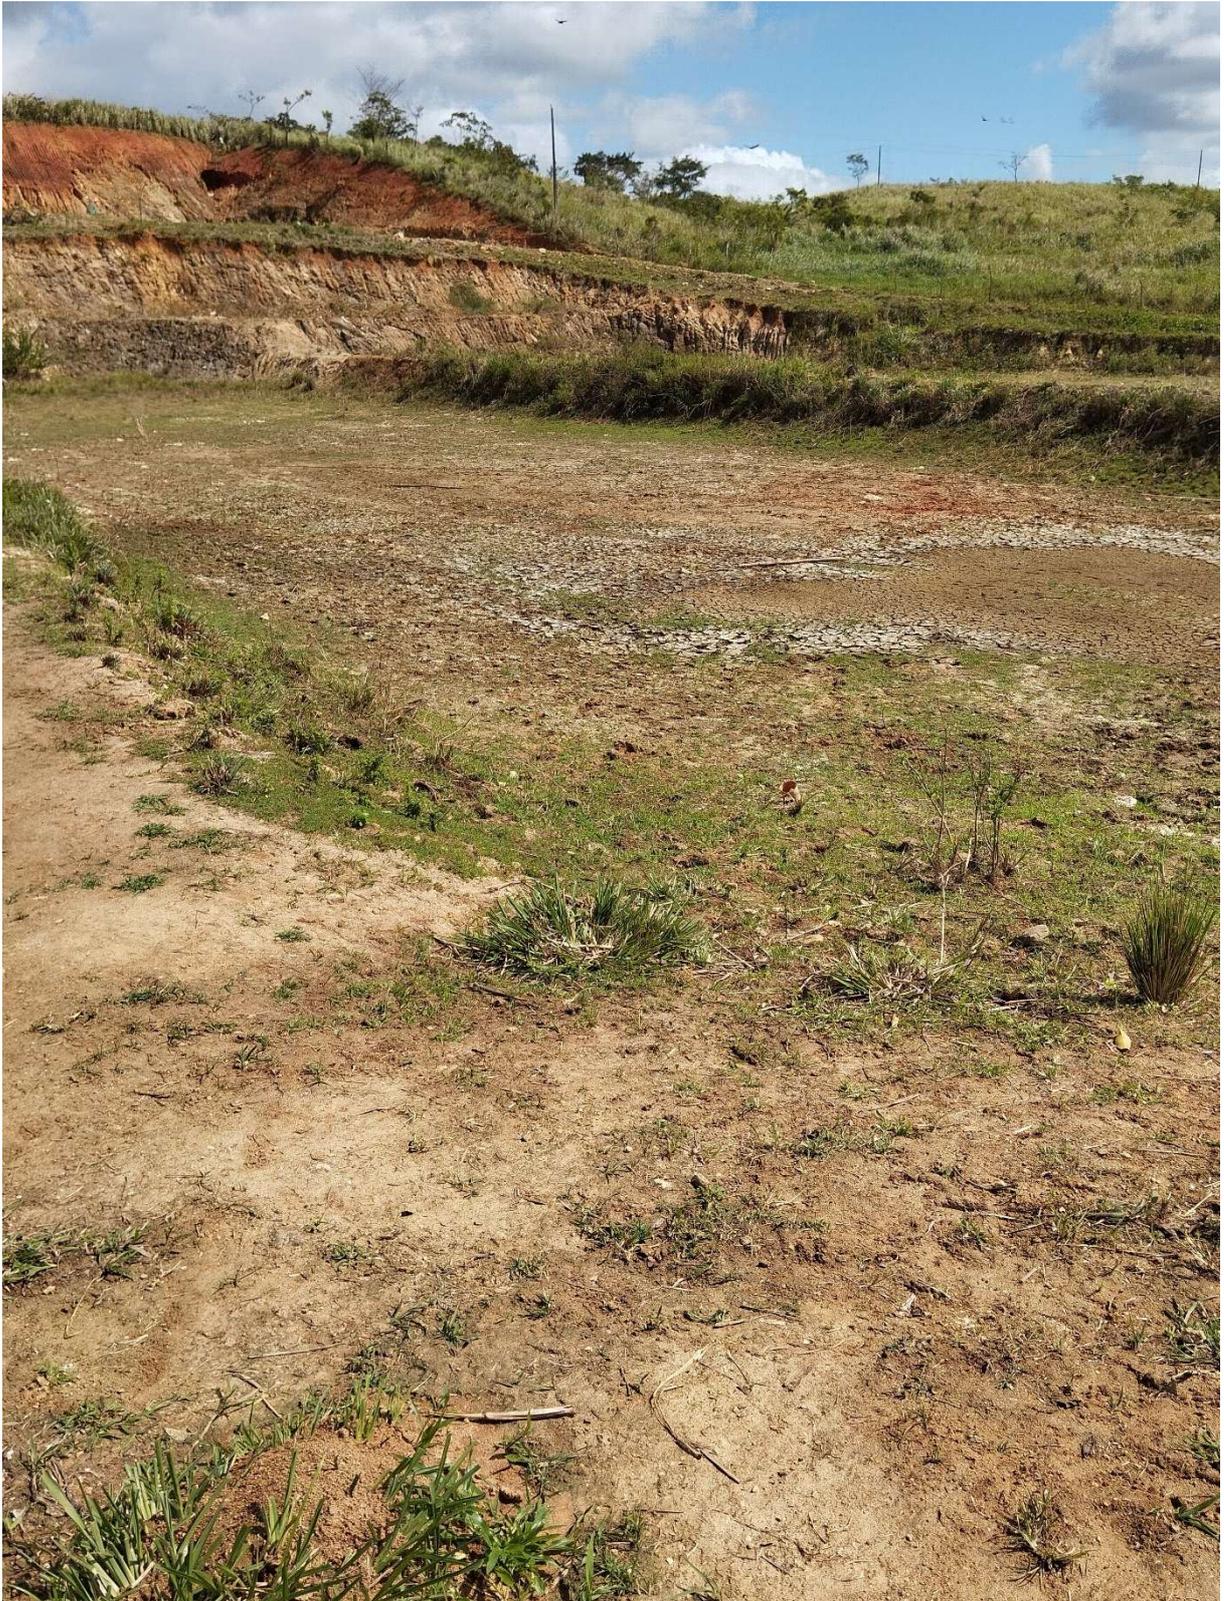
Figura 17 Viveiro vazio recebendo radiação solar

São doze viveiros de engorda, porém apenas dez operam o ano todo, os outros dois ficam vazios no inverno por causa do canal de drenagem que não consegue escoar com o aumento do nível do rio. Esses viveiros trabalham com densidade de 50 camarões/m², apresentando índice de sobrevivência bem diferente entre o inverno e verão.

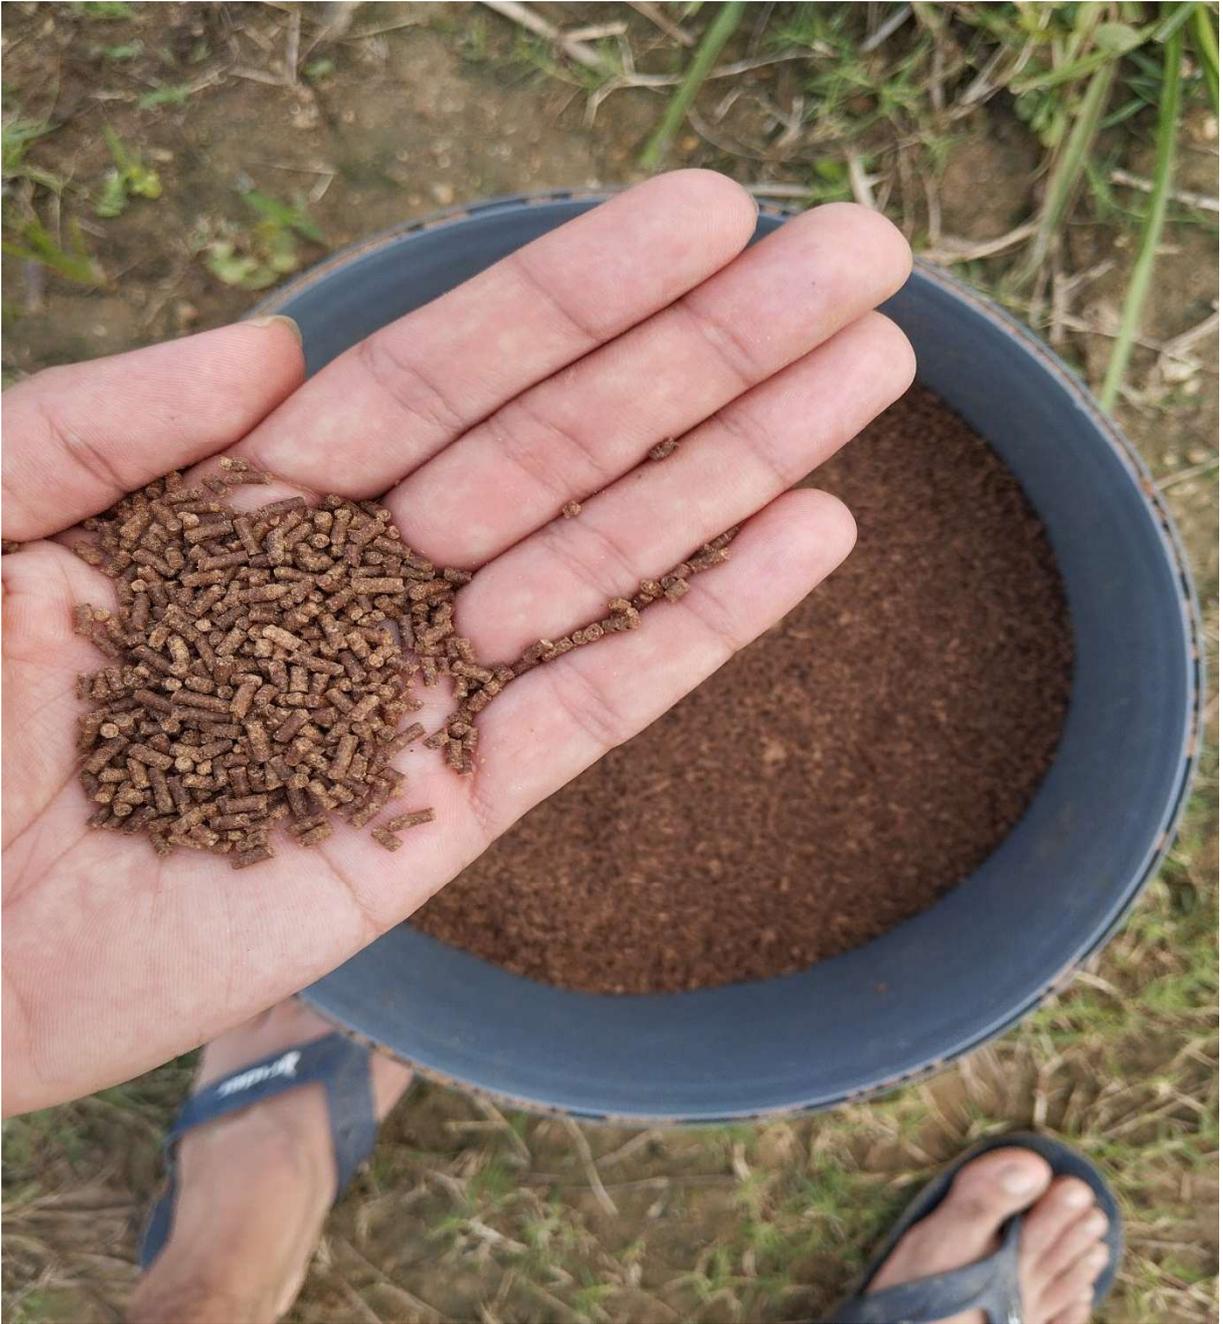
Figura 18 Alimentação feita com ração peletizada Irca

Por dia são feitas duas alimentações, tanto no berçário quanto nos tanques de engorda (Figura 18). É usada a mesma ração no berçário e nos viveiros de engorda, porém no berçário a ração é moída na própria fazenda (Figura 20). O horário da alimentação costuma ser as 9:00 horas da manhã e às 15:00 horas. Cada tanque berçário tem 5 bandejas e os de engorda 10 bandejas. Cada alimentação na bandeja é composta de 20 g de cloreto de potássio (Figura 22 e 23) no período em que o animal começa a fazer muda constate. A ração usada contém 30% de proteína (IRCA, Pernambuco). A fazenda também começou a usar marcadores de alimentação (Figura 19), pois garante a conferência da quantidade que foi consumida na alimentação anterior.

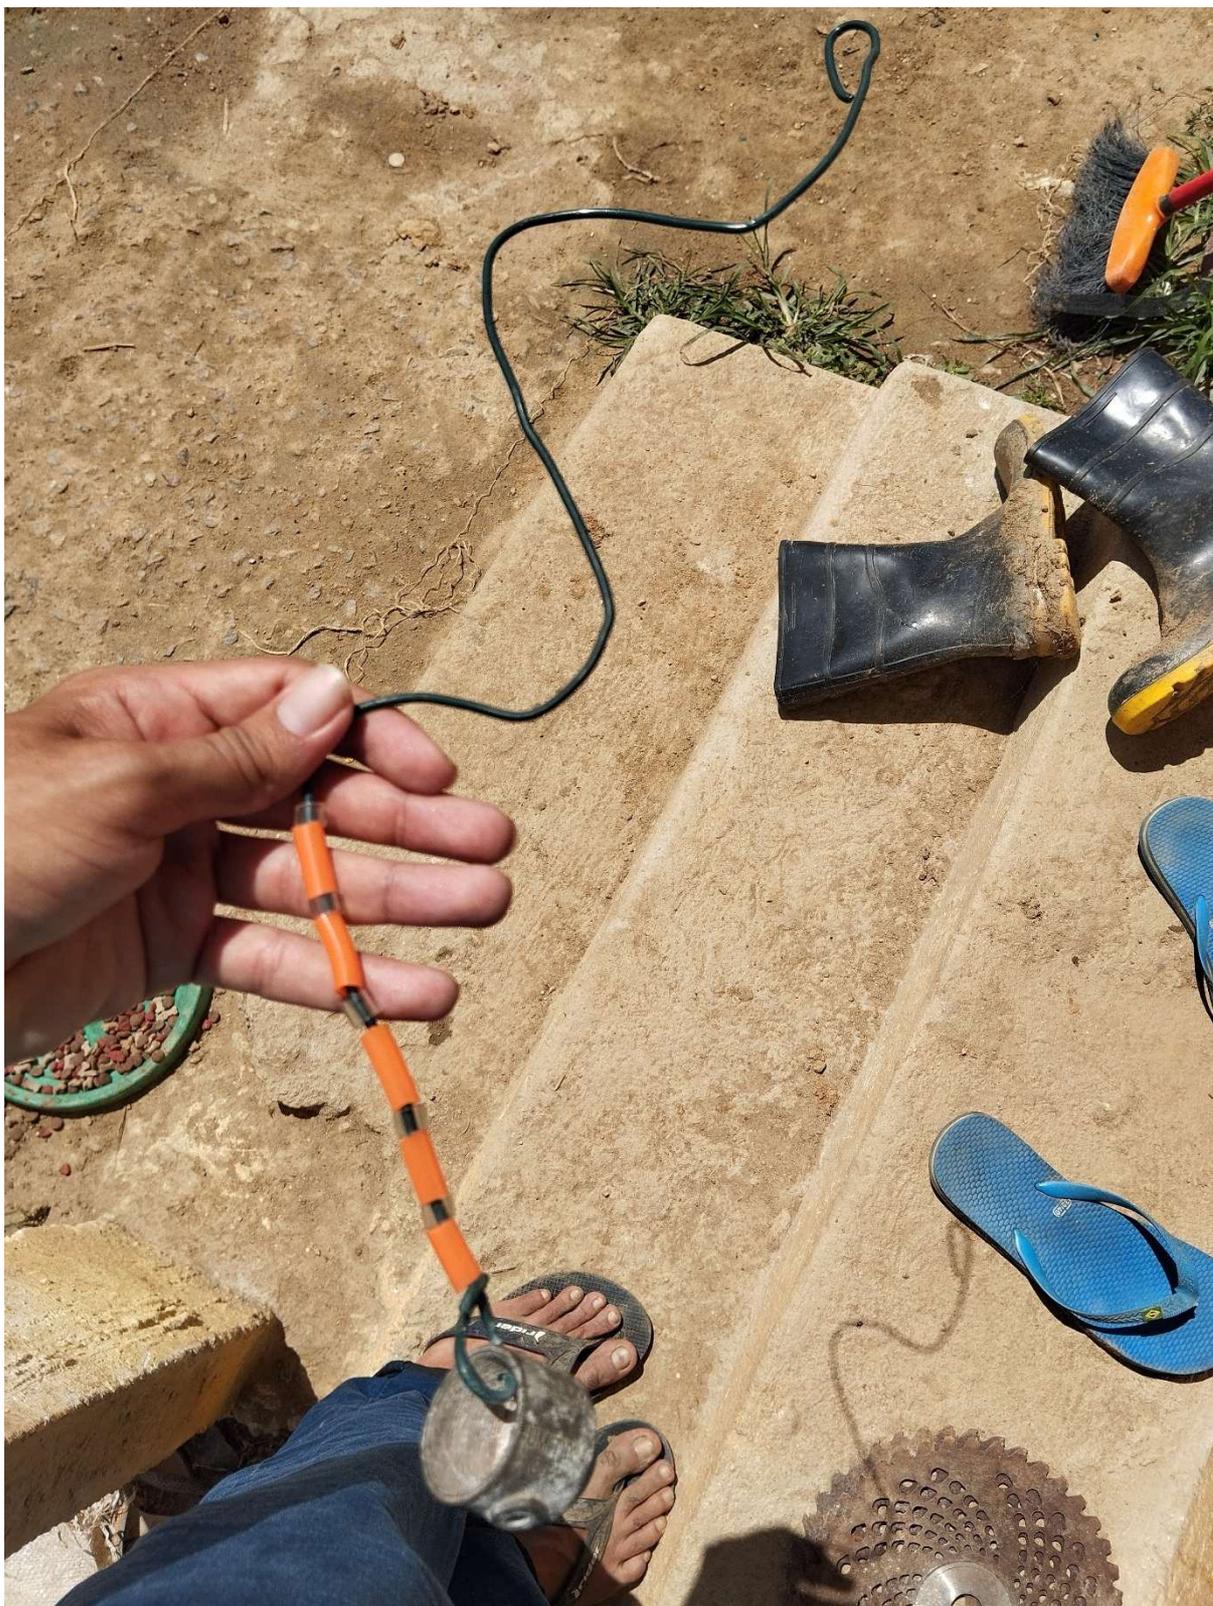
Figura 19 Marcador da quantidade de ração feita na alimentação anterior

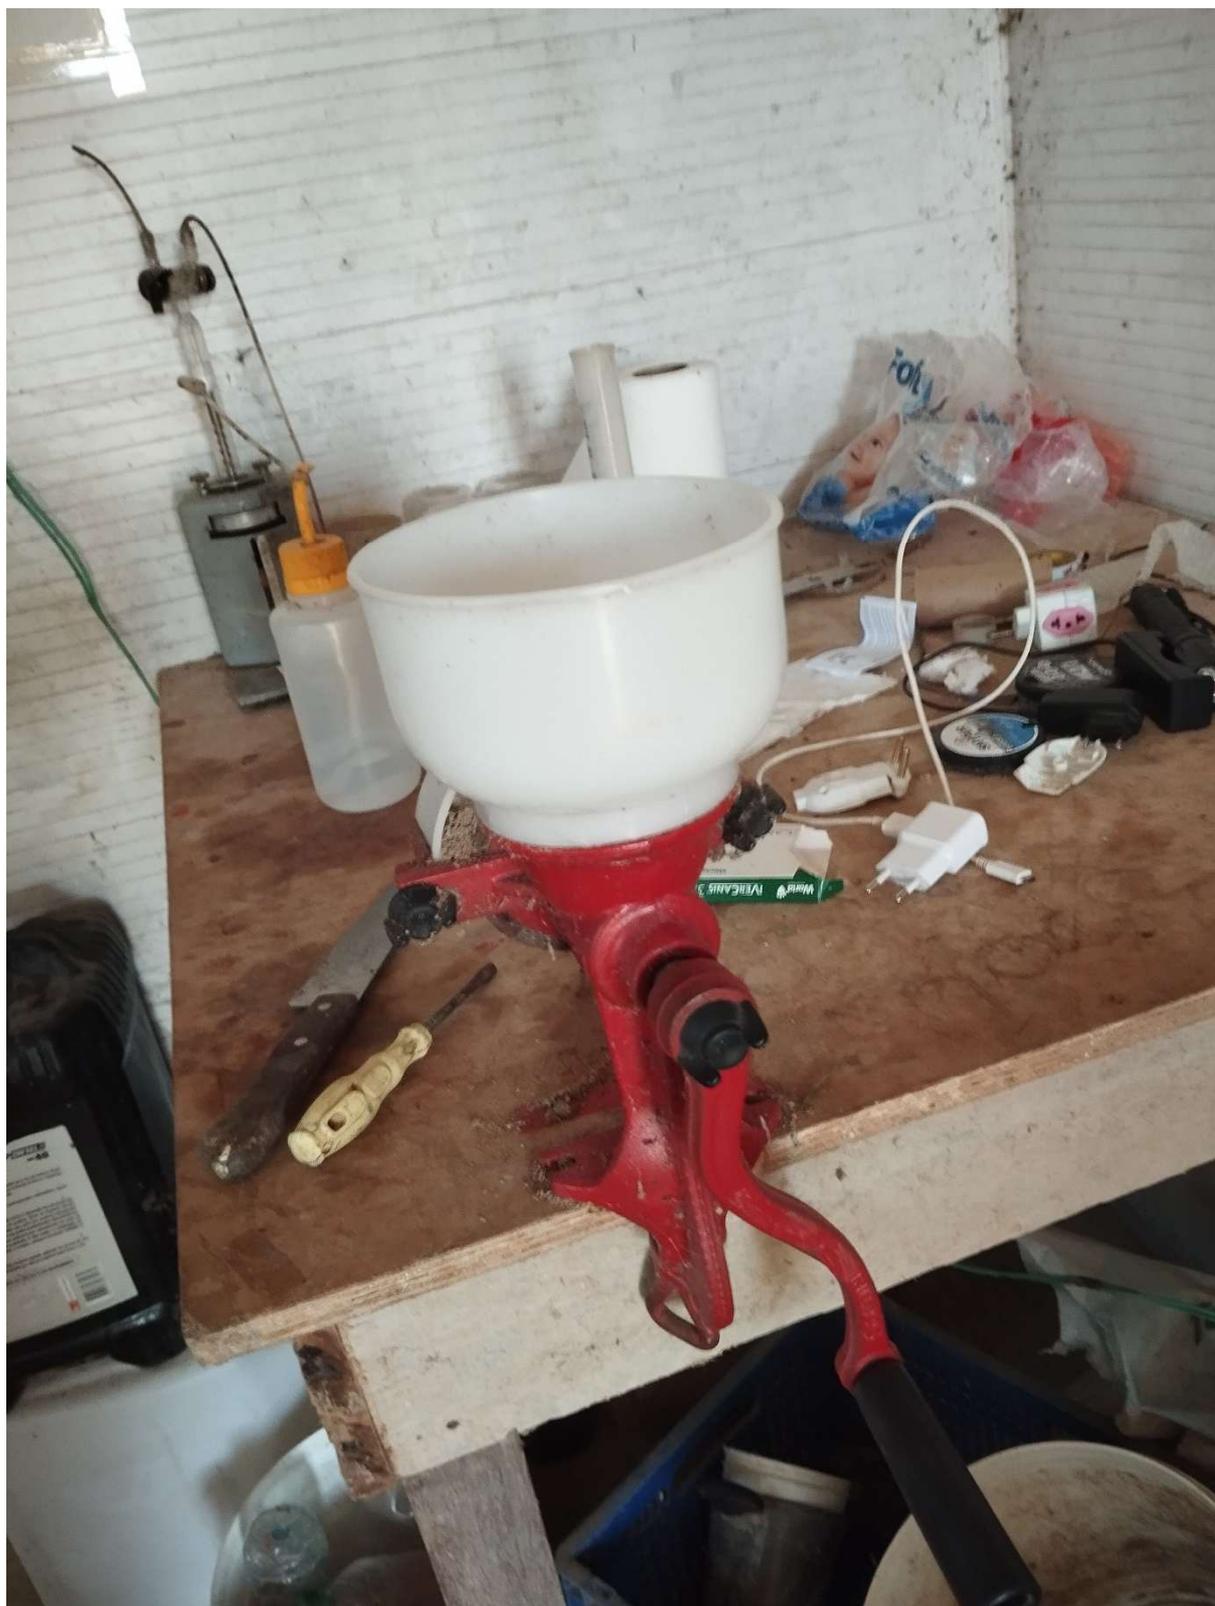
Figura 20 Moedor de ração do berçário

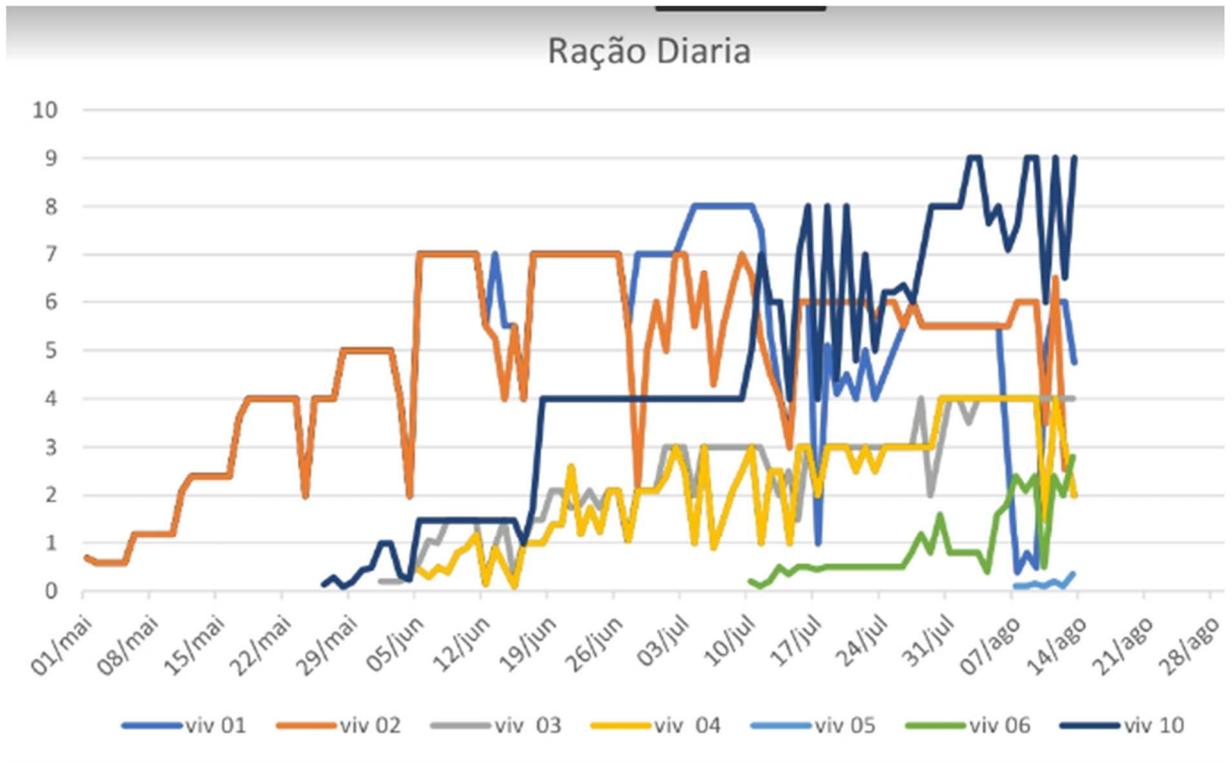
Figura 21 Consumo de ração em Kg ao longo do tempo

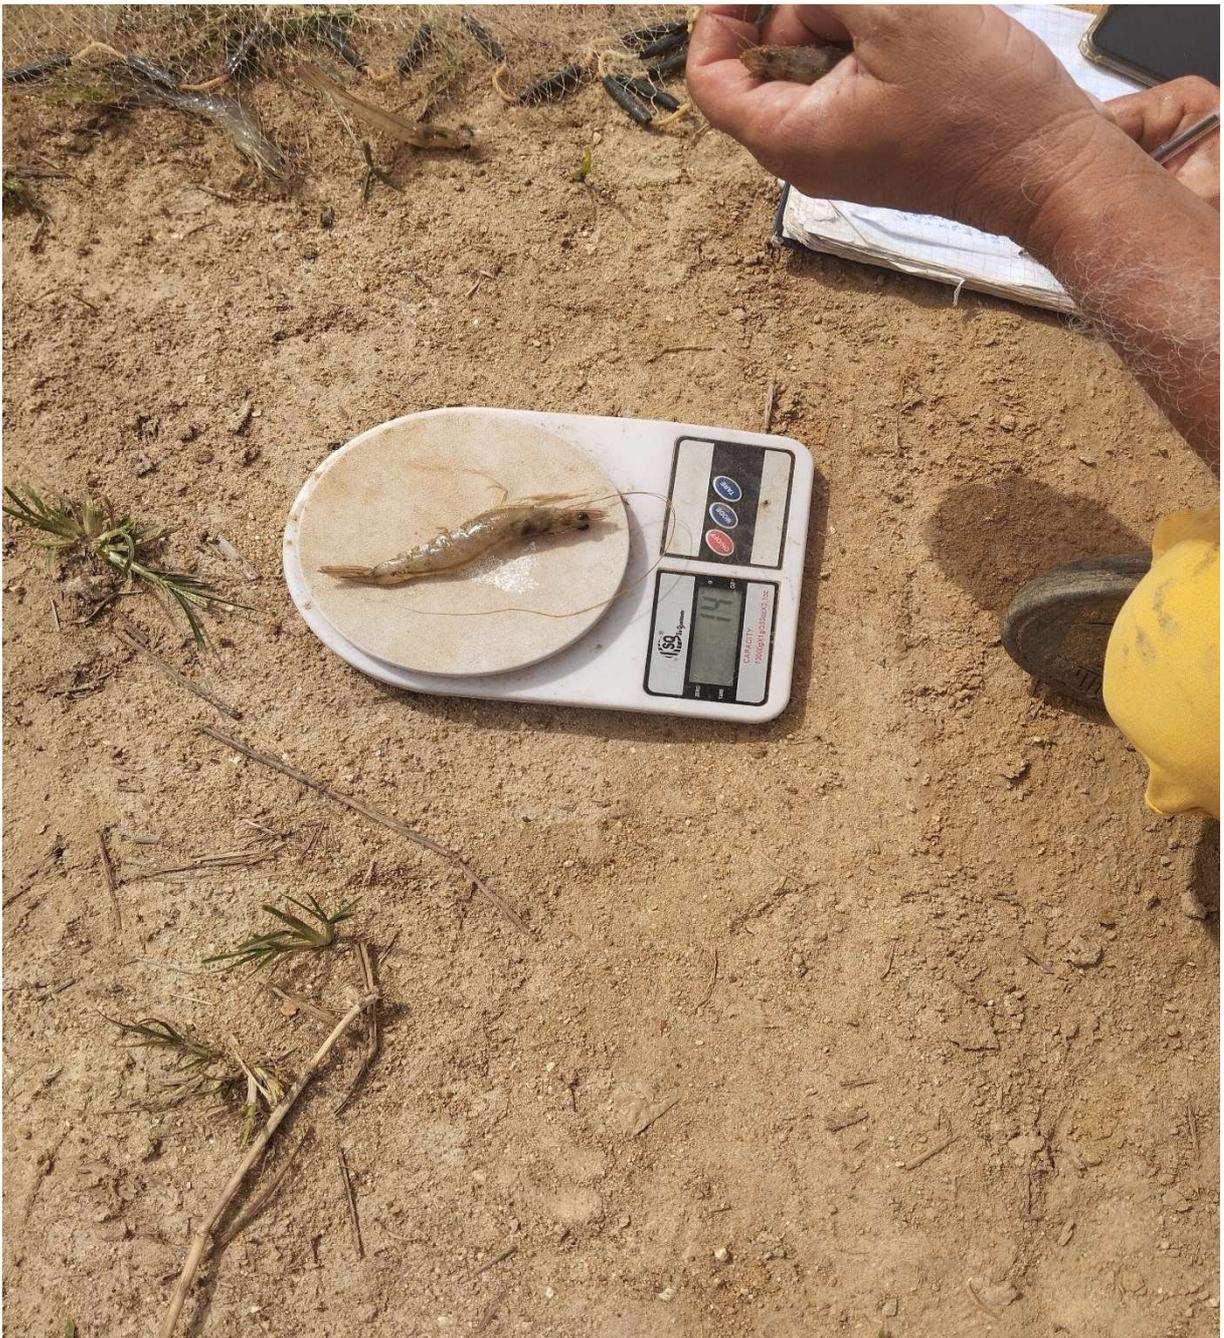
As biometrias são feitas nos berçários apenas nos dias de transferência, já nos viveiros de engorda elas iniciam a partir do 15º dia após a transferência e passam a ser feitas semanalmente, utilizando uma amostra de aproximadamente 40 animais e pesados em uma balança de precisão de 1g (Figura 24).

Figura 24 Biometria feita semanalmente com balança de precisão

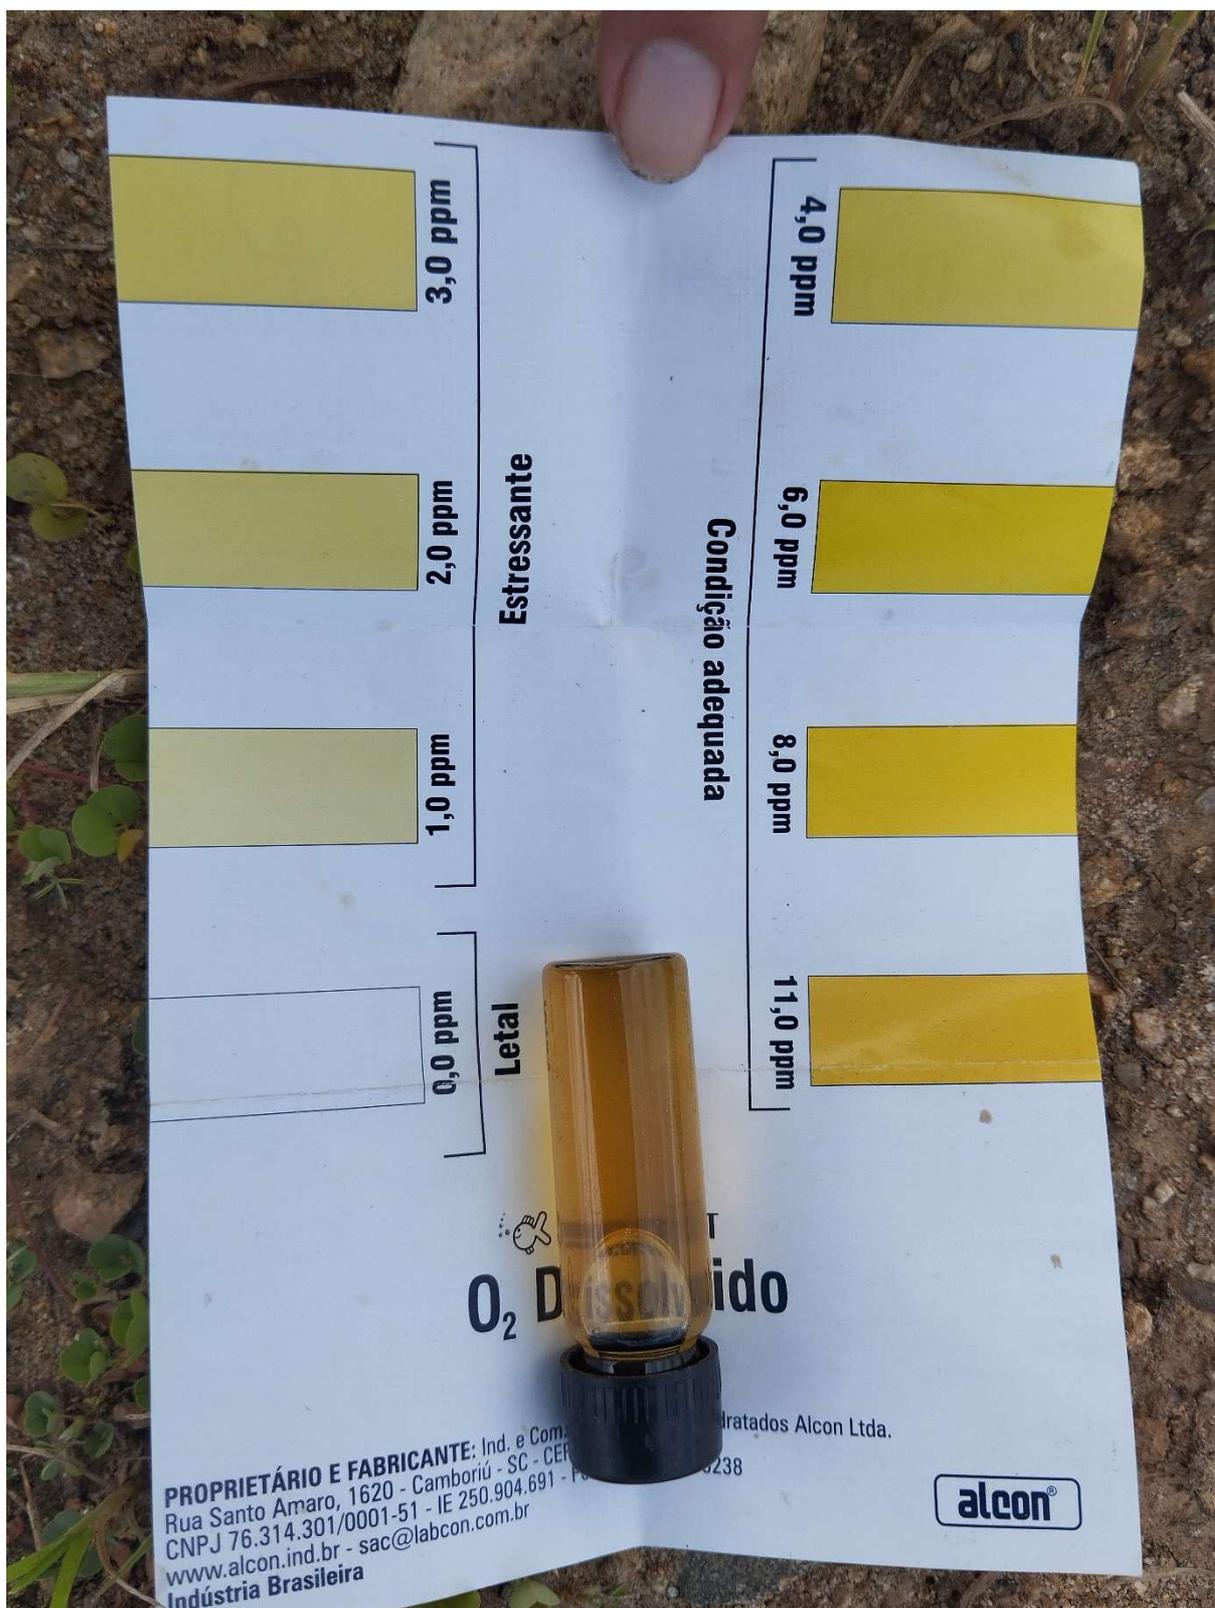
Figura 27 Verificação do parâmetro qualidade de água, teste de oxigênio

Os parâmetros de qualidade verificados na fazenda são: alcalinidade total, temperatura, salinidade, oxigênio, amônia, nitrito e nitrato. A alcalinidade total é considerada o principal parâmetro, sendo analisado três vezes por semana. Os valores mínimos desejados é acima 80 mg CaCO₃/L. Quando os valores estão abaixo do limite mínimo desejado é aplicado hidróxido de cálcio (cal hidratada 2 g/m³) e sulfato de cálcio (gesso de construção civil, 3g/m³). Já os parâmetros de excreta nitrogenada são corrigidos com troca parcial de água com 10 % do volume de fundo, onde é a região mais rica em matéria orgânica
