UNIVERSIDADE FEDERAL RURAL DE PERNAMBUCO
DEPARTAMENTO DE PESCA E AQUICULTURA
CURSO DE ENGENHARIA DE PESCA

CULTIVO DE CAMARÃO MARINHO (*Litopenaeus vannamei*) EM
BAIXA SALINIDADE NA FAZENDA AQUICULTURA TAPACURÁ, SÃO
LOURENÇO DA MATA - PE

Relatório do Estágio Supervisionado obrigatório apresentado como requisito parcial para a obtenção do grau de Bacharel em Engenharia de Pesca da Universidade Federal Rural de Pernambuco.

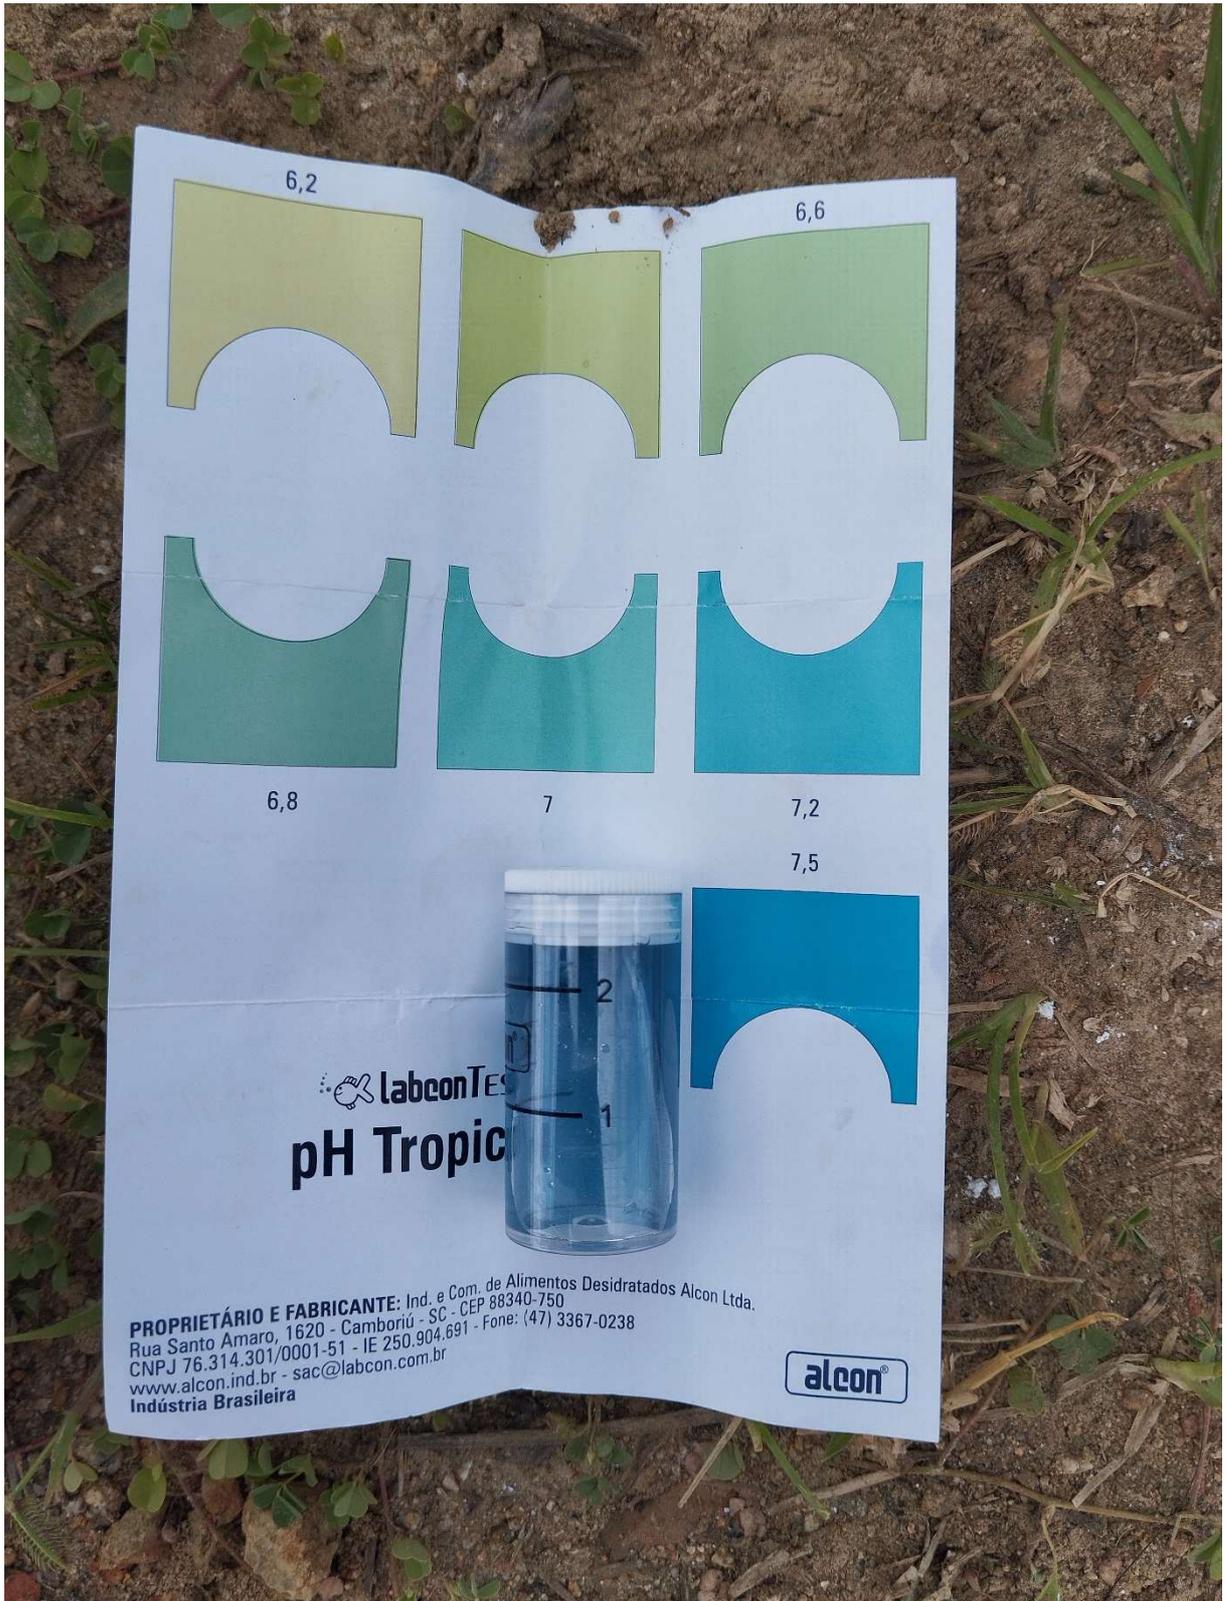
Figura 28 Verificação do parâmetro qualidade de água, teste pH

Os parâmetros de qualidade verificados na fazenda são: alcalinidade total, temperatura, salinidade, oxigênio, amônia, nitrito e nitrato. A alcalinidade total é considerada o principal parâmetro, sendo analisado três vezes por semana. Os valores mínimos desejados é acima 80 mg CaCO₃/L. Quando os valores estão abaixo do limite mínimo desejado é aplicado hidróxido de cálcio (cal hidratada 2 g/m³) e sulfato de cálcio (gesso de construção civil, 3g/m³). Já os parâmetros de excreta nitrogenada são corrigidos com troca parcial de água com 10 % do volume de fundo, onde é a região mais rica em matéria orgânica

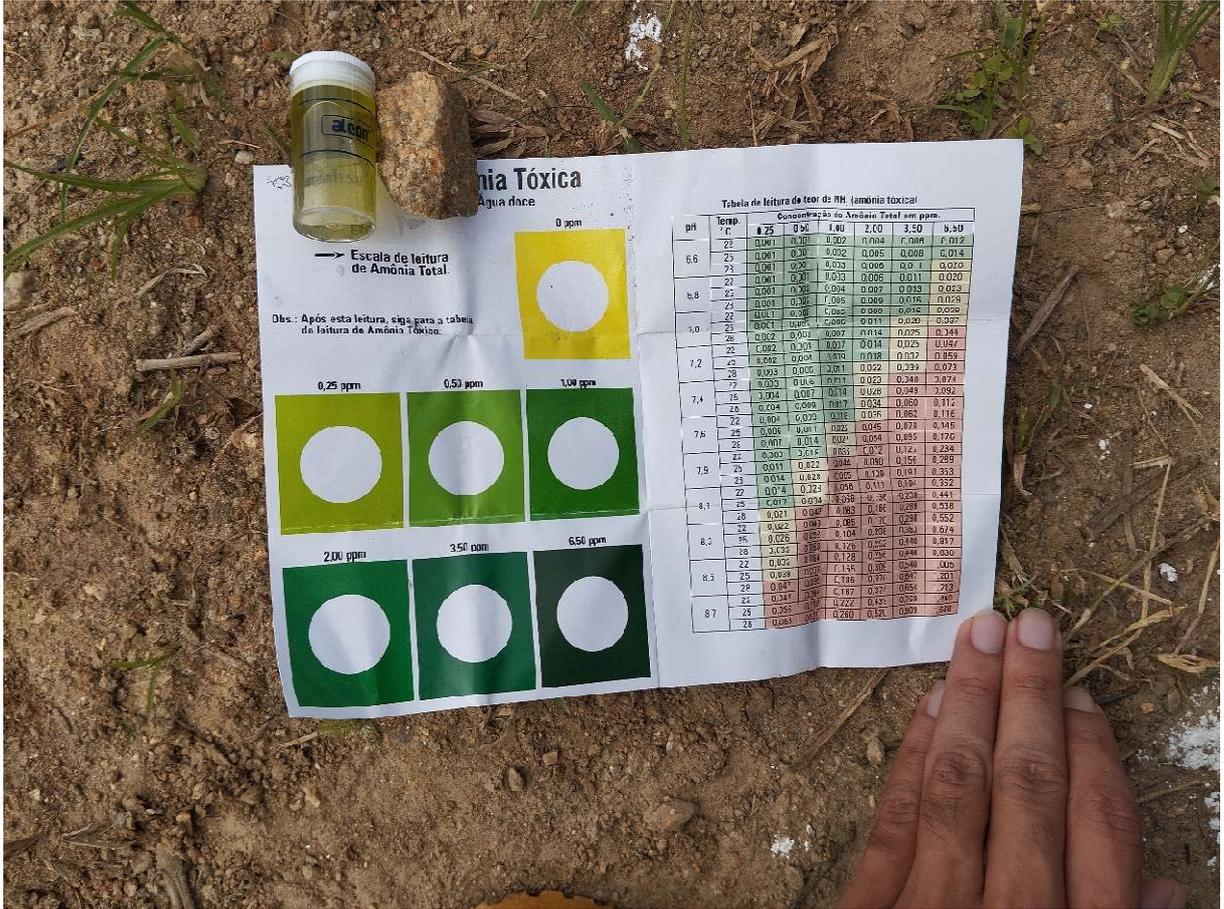
Figura 29 Verificação do parâmetro qualidade de água, teste de Amônia

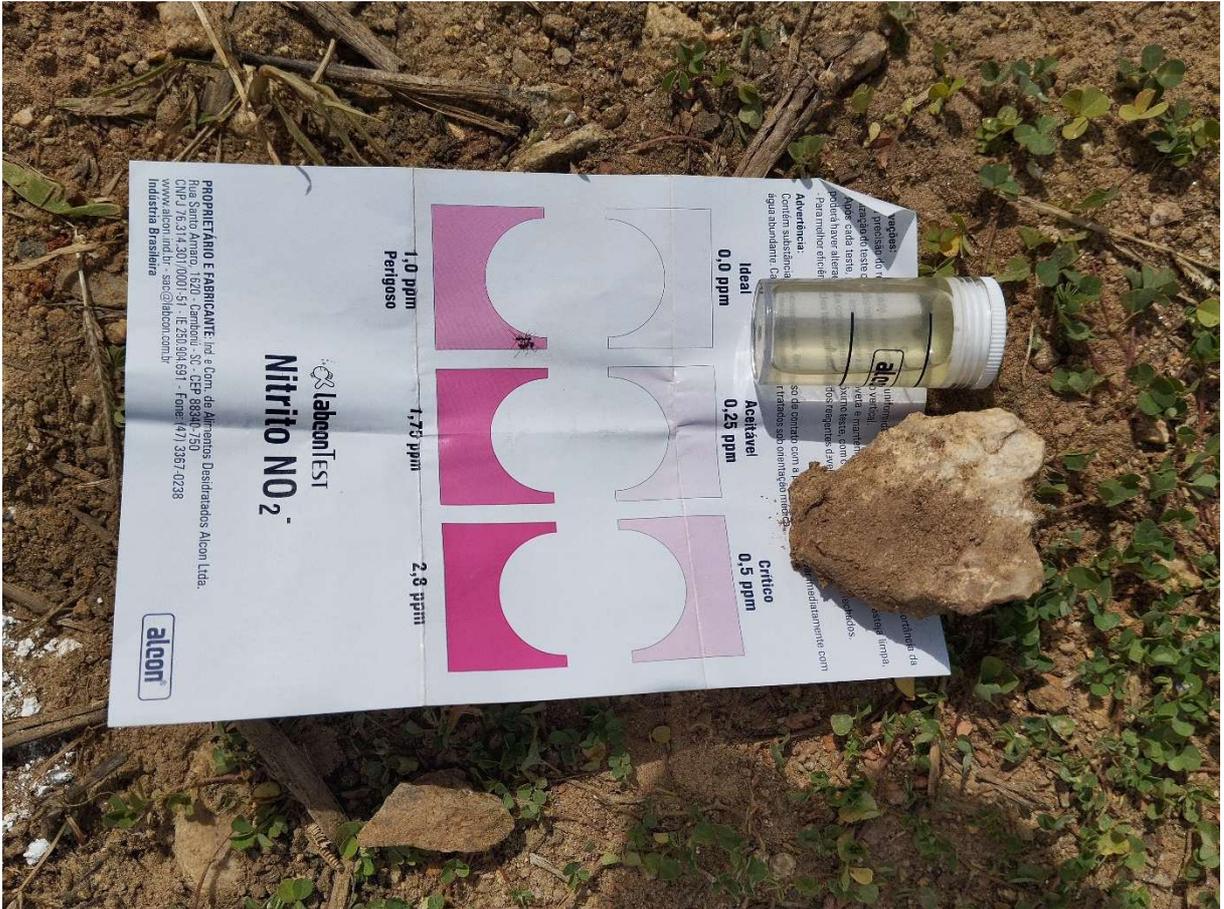
Figura 30 Verificação do parâmetro qualidade de água, teste Nitrito

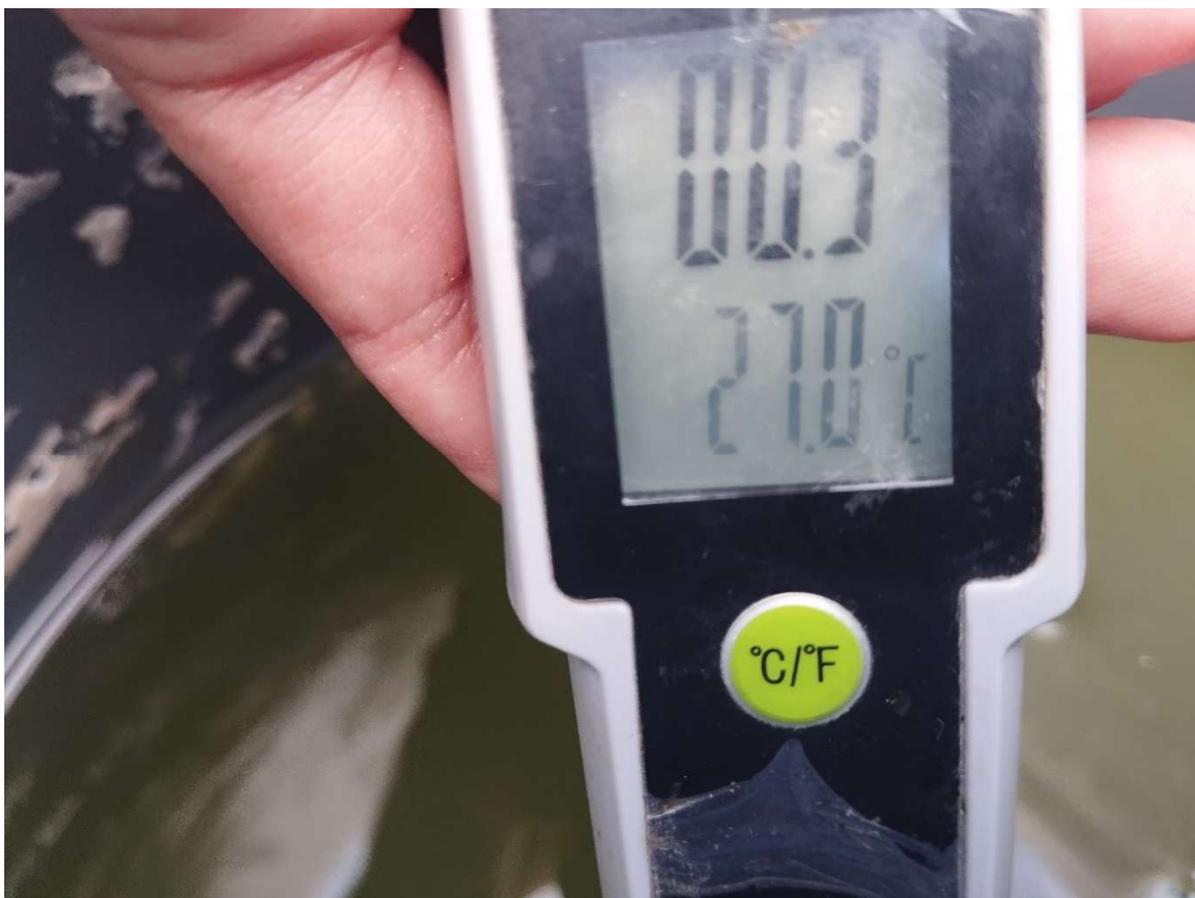
Figura 31 Verificação do parâmetro qualidade de água, salinidade do viveiro 10

Os parâmetros que mais sofrem variações na fazenda aquicultura Tapacurá são: alcalinidade total, temperatura e salinidade. Visto que o rio sofre bastante variações de qualidade da água com o período chuvoso. A salinidade cai bastante nesses meses de alta pluviosidade chegando até mesmo 0,2 ppm nos viveiros de engorda.

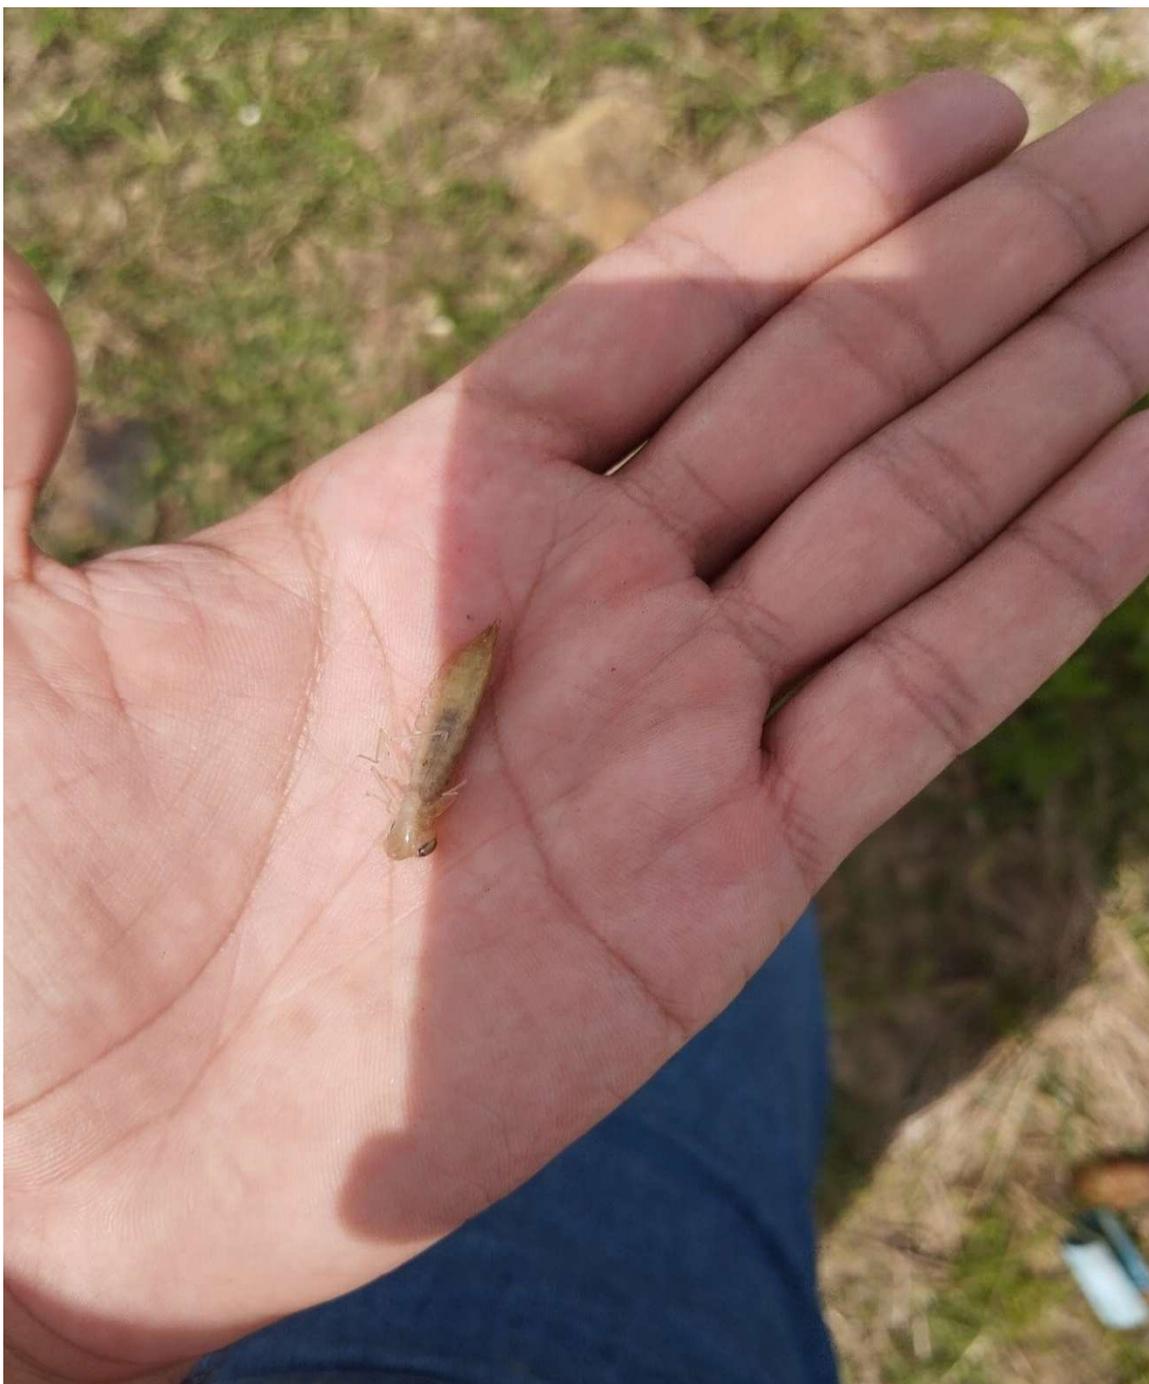
Figura 33 Odonata encontrada morta no viveiro de engorda

Os viveiros de engorda têm sofrido com infestação de Libélulas (Figura 33), porém como os camarões saem do berçário com um tamanho maior que sua larva, diminui o risco de predação. Já no berçário quando há indício de surgimento de Odonata, aumenta-se a salinidade para 2ppt.

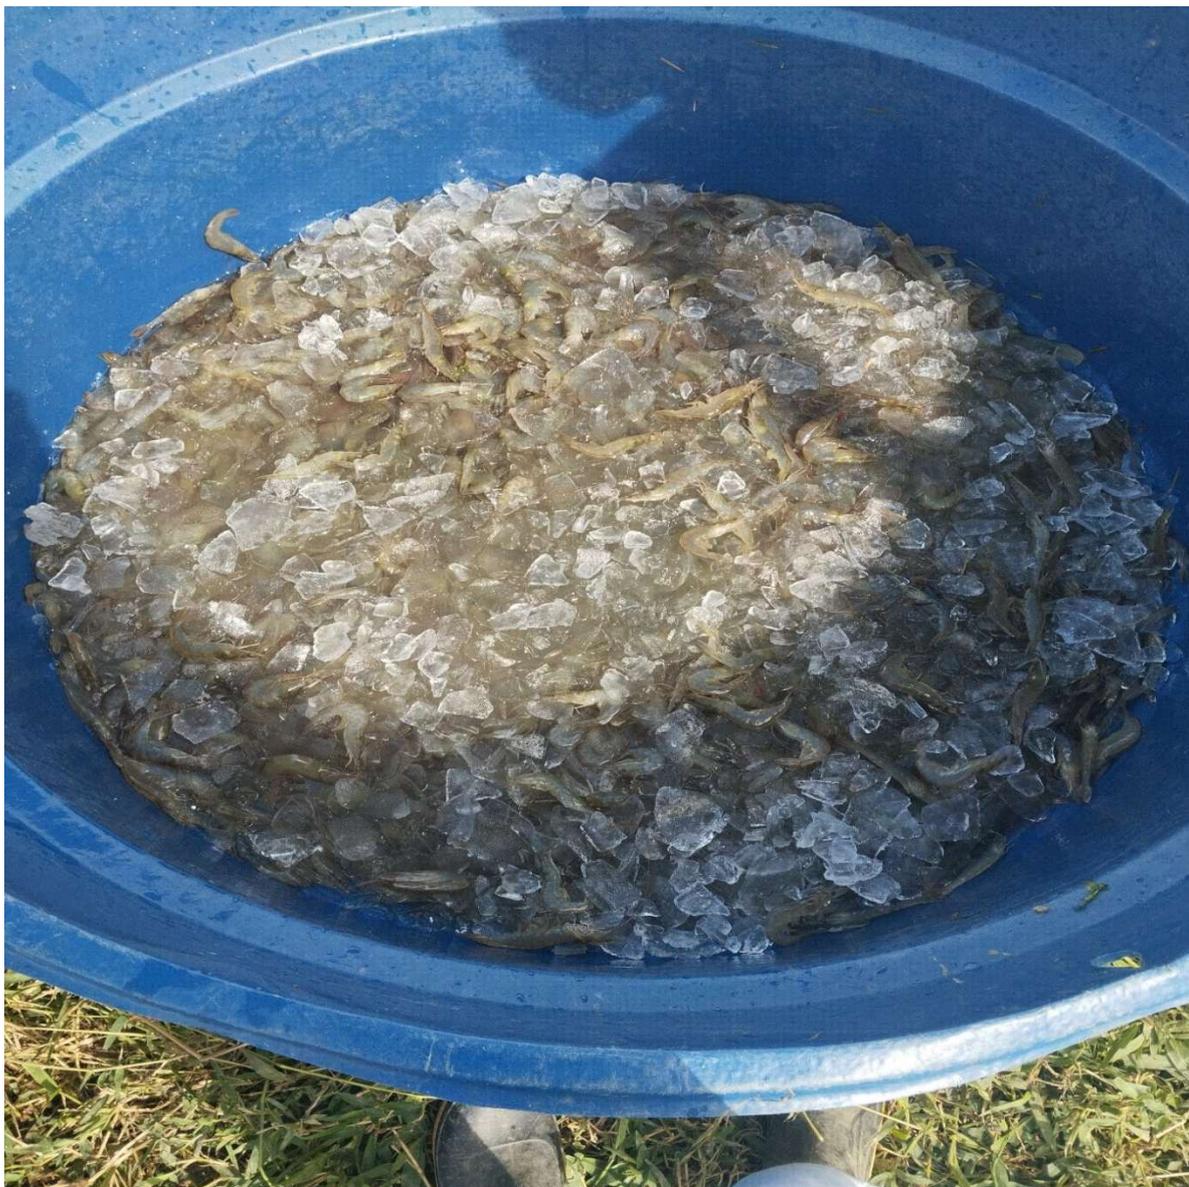
É feita quando os animais atingem uma média de peso de 12 g e apresentam carapaça rígida. Preferencialmente acontece pela manhã, feita por dois funcionários usando rede bag net. Essa operação dura em média 4 horas, pois os animais só começam a ser capturados quando o viveiro atinge 30 % da sua capacidade. Os camarões são abatidos com água e gelo sem uso de produto químico desinfectante. São colocados em uma caixa de água de 500L(Figura 34) e pesados em uma balança para serem transportados.

Figura 34 Abate dos camarões na caixa de 500L com água e gelo.
