**UNIVERSIDADE FEDERAL RURAL DE PERNAMBUCO**  
**GRADUAÇÃO EM ENGENHARIA AGRÍCOLA E AMBIENTAL DEPARTAMENTO**  
**DE ENGENHARIA AGRÍCOLA**

**RELATÓRIO DE ESTÁGIO SUPERVISIONADO OBRIGATÓRIO**  
**ESTÁGIO EM UNIDADE DE BENEFICIAMENTO DE ALGODÃO**

O estágio supervisionado obrigatório foi realizado na empresa SLC Agrícola S.A., no período de 15 de janeiro de 2024 e 14 de julho de 2024. As atividades do presente relatório foram desenvolvidas sob supervisão da coordenadora agroindustrial de algodoeira Maria dos Santos Silva, na Sede I da fazenda Pamplona, localizada no quilômetro 60 da rodovia GO-436, na cidade de Cristalina, no estado de Goiás.

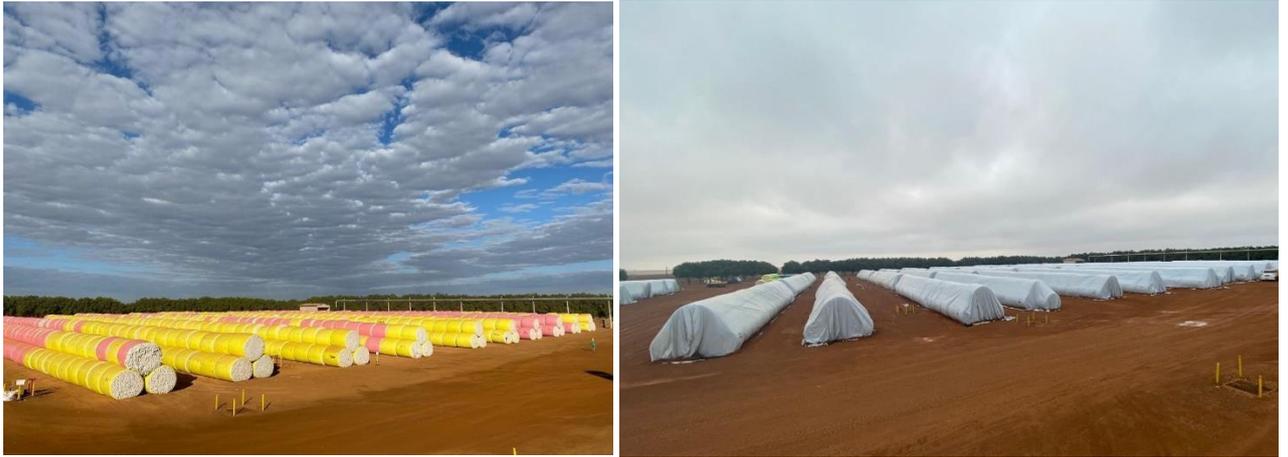
Na etapa de colheita, as cottons (máquinas colhedoras de algodão em caroço) formam o módulo de algodão em caroço, ao mesmo tempo que realizam a colheita do produto. No interior da colhedora, o módulo de algodão é envolto por três camadas de plástico filme para proteger o material de poeira e chuvas, além de transportá-lo em segurança até o pátio de módulos (figura 1), onde são agrupados conforme as características as quais foram colhidos (localização da lavoura, variedade plantada, presença de contaminantes pré-observada, etc). Neste agrupamento, um conjunto de 51 módulos forma cada bloco e os corredores que separam esses blocos são chamados de ruas. Enquanto aguarda o beneficiamento, os colaboradores cobrem os blocos no pátio com lonas plásticas para proteção do algodão, pois em casos de encharcamento por chuvas, o material tem a qualidade depreciada, resultando em coloração acinzentada, perda de brilho, manchas, aparecimento de fungos, entre outros problemas.

Figura 1: (a) Pátio de módulos e (b) cobertura dos módulos com lonas plásticas.

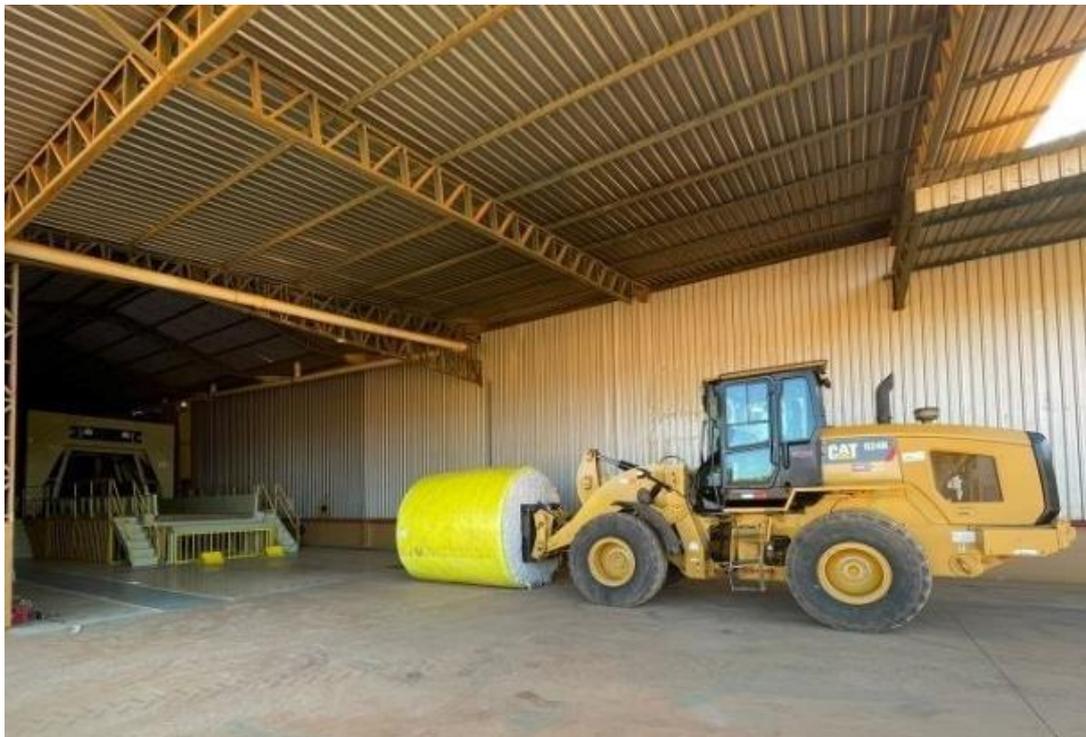
Para dar início ao beneficiamento, os módulos são recolhidos do pátio, levados à algodoeira por um trator com pá carregadeira acoplada e postos em cima da cama de roletes, que os transportará até o desagregador de módulos; este equipamento é conhecido coloquialmente por “piranha”, devido à presença de pinos (dentes) que irão “comer”, numa ação de desmanchar e desagregar o módulo durante a passagem. Para esta etapa, existem dois tipos de desagregador, sendo eles fixo e móvel. No caso da fazenda Pamplona, o equipamento é fixo, justamente por possuir a cama de roletes fixada sem movimentação.

Figura 2: Entrada de módulos na cama de roletes.

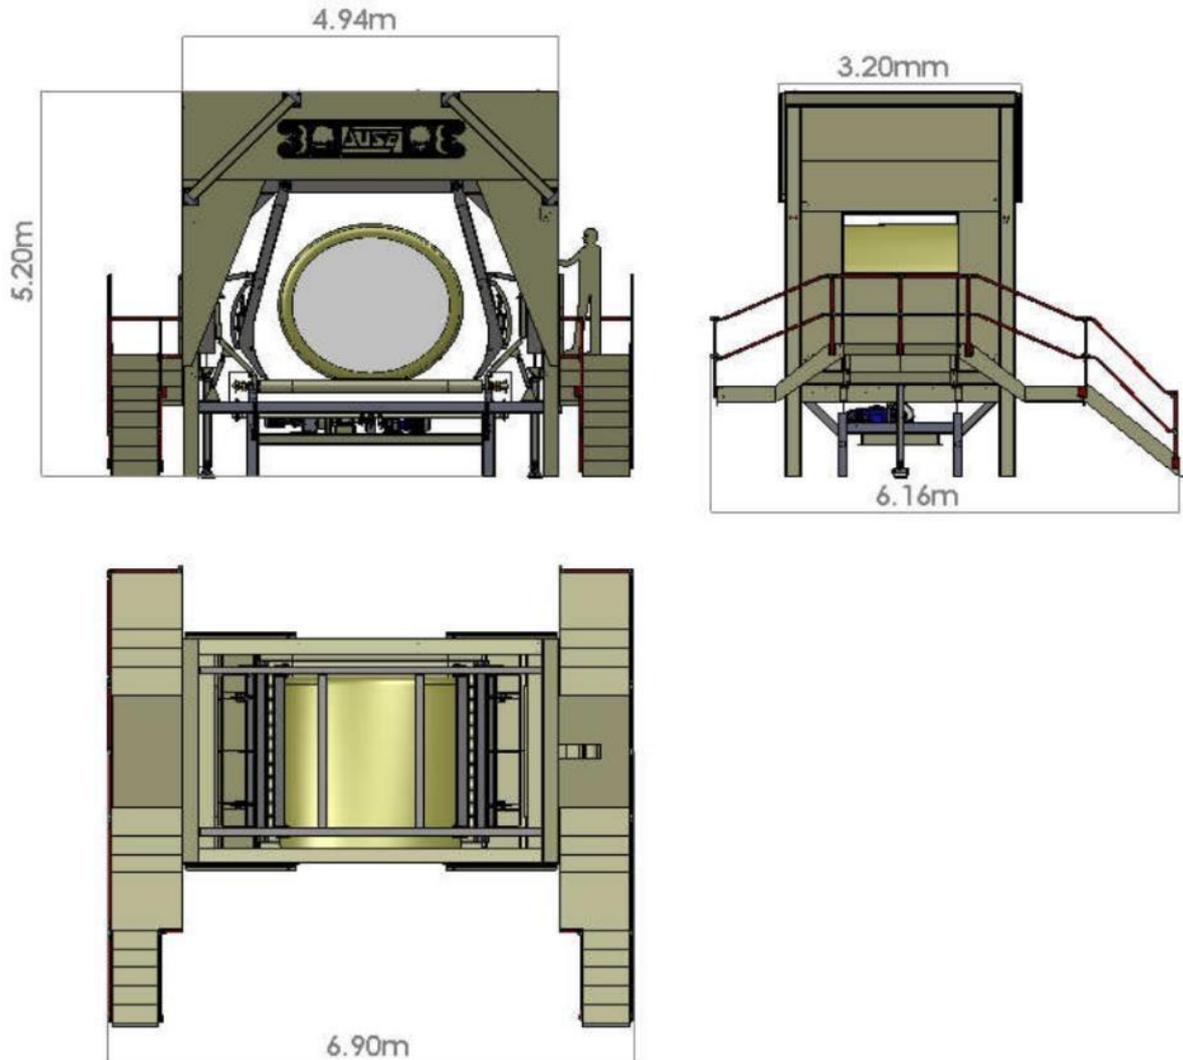
Ao passar pela cama de roletes, o plástico filme que envolve o módulo é rasgado por um disco de corte posicionado no centro da cama. Seguindo o percurso, o material passa pelo abridor de módulos, uma estrutura que puxa o plástico para cima, de modo que facilite a retirada, que é feita manualmente pelos colaboradores.

Figura 3: Projeção frontal, superior e lateral do abridor de módulos Busa.

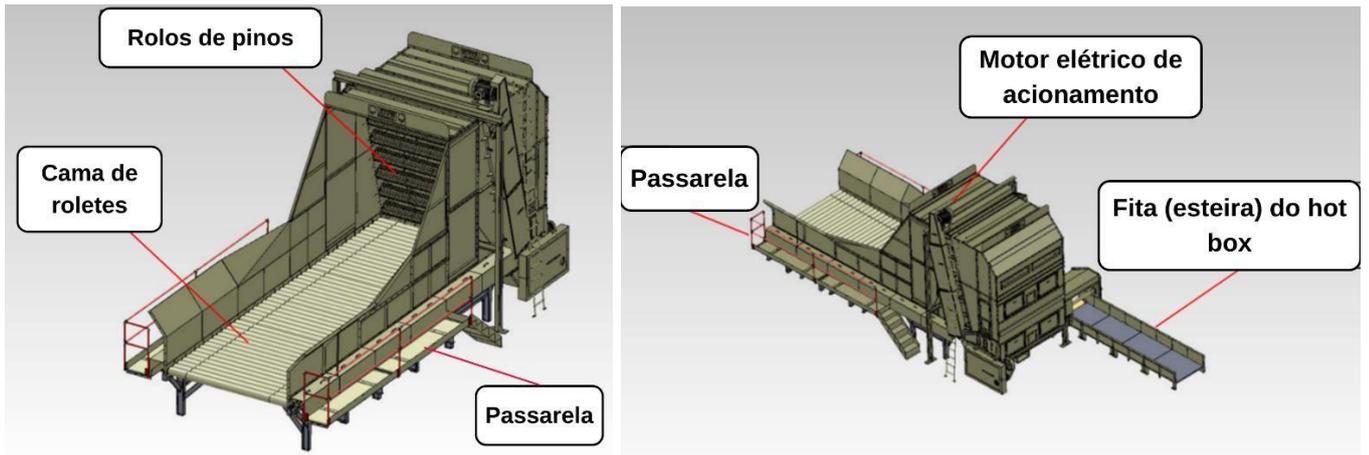
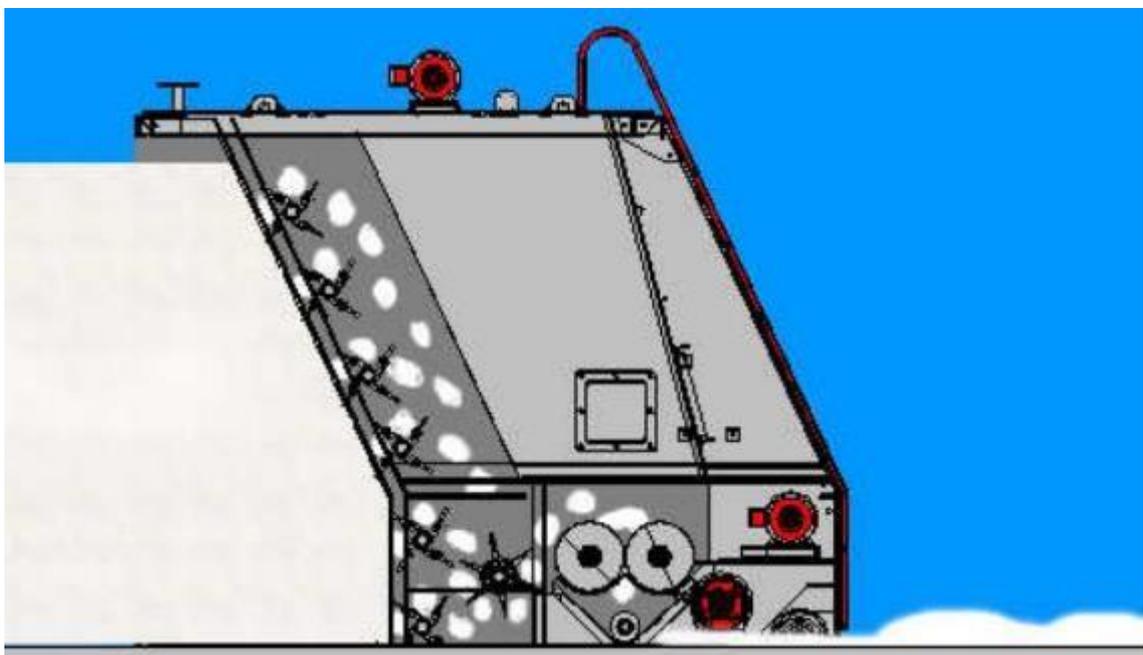
A partir desse momento, o módulo de algodão continua sendo encaminhado até chegar no fim da cama de roletes, onde encontra um conjunto de 6 rolos de pinos, uma estrutura que age desmanchando a grande massa de algodão em caroço, desagregando o formato que se encontrava comprimido dentro do plástico filme. Essa última estrutura é, de fato, o desagregador de módulos.

Figura 4: (a) Representação visual do desagregador de módulos da Busa e (b) fluxo na máquina.

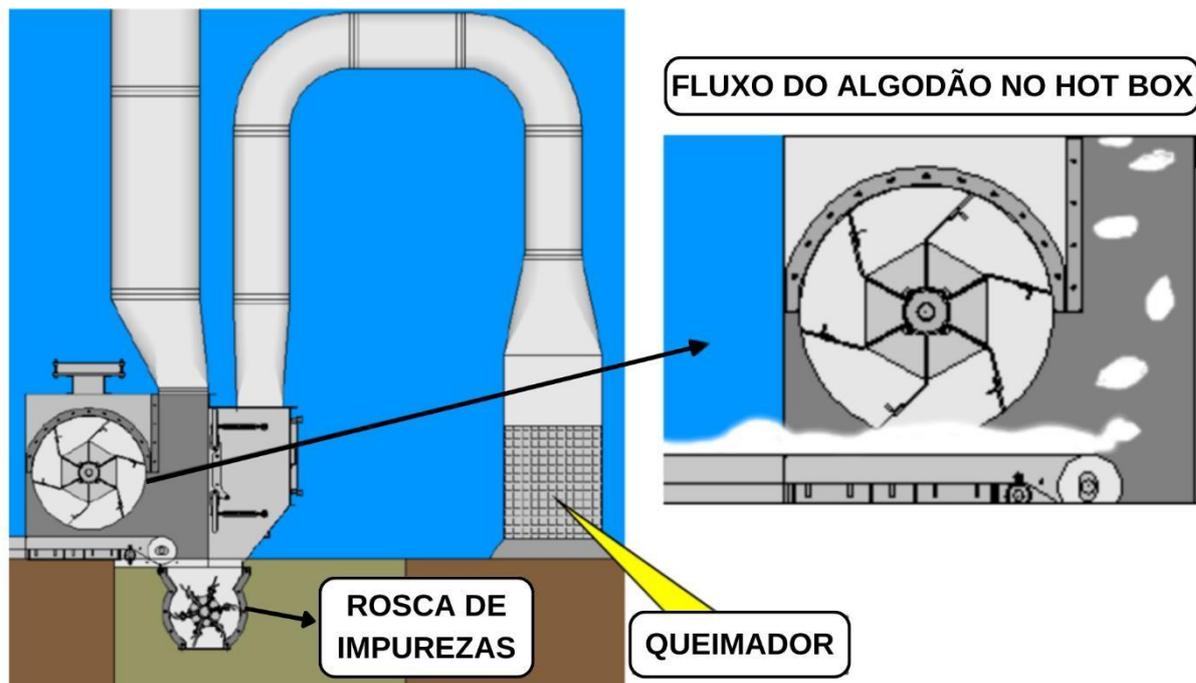
Após o desmanchamento do módulo, o algodão em caroço cai diretamente em uma rosca helicoidal, responsável por transportá-lo para esteira que o direciona até o hot box. O hot box é uma estrutura cúbica, no formato de caixa como cita o próprio nome, a qual recebe uma massa de ar quente para iniciar o processo de limpeza do algodão. Nesta etapa, é induzido ar quente por uma tubulação, na caixa do hot box, ao mesmo passo que duas tubulações na parte superior succionam o algodão. Esse choque de ar resulta no desprendimento e caída das impurezas em uma válvula que às transporta a uma rosca helicoidal de impurezas, enquanto o algodão é conduzido por sucção pelas 2 linhas de tubulação situadas acima até chegar à torre de secagem.

Figura 5: Representação do fluxo no hot box.

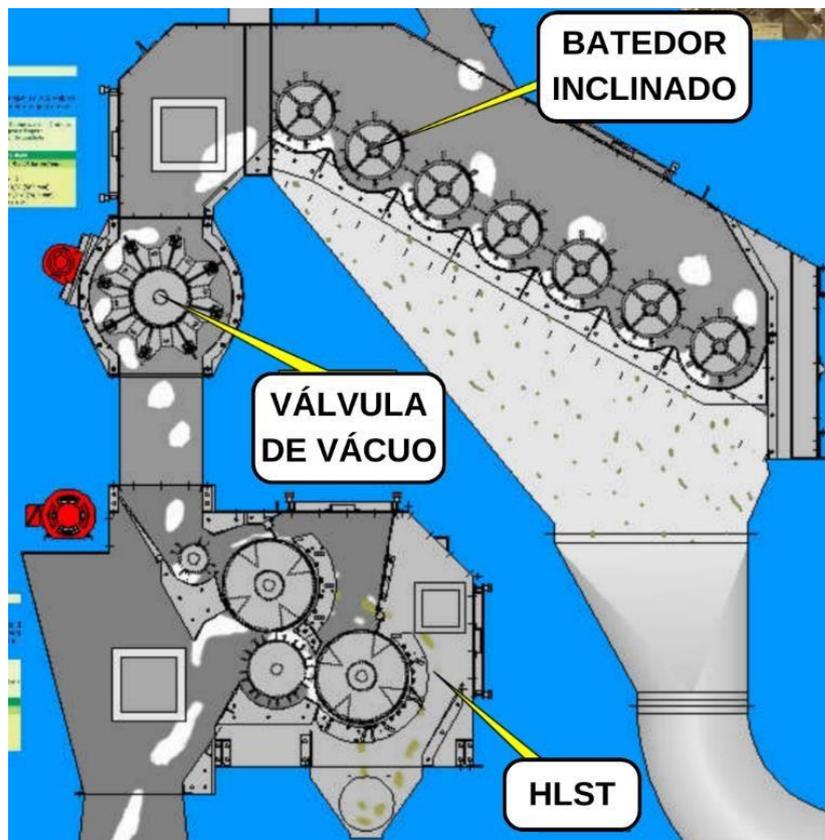
Passado da válvula de vácuo, o algodão cai no limpador extrator HLST, um equipamento composto por rolos de serrilha e rolos de escova. O rolo de serrilha possui “dentes” pontiagudos que ao rotacionar com a passagem do algodão, atuam em uma função de pentear o material, fazendo a limpeza de impurezas maiores. No interior da máquina, o algodão passa entre o rolo de serrilha e a grelha, por onde as impurezas serão direcionadas. No ponto que o rolo de serrilha rotaciona penteando o material, logo abaixo, os rolos de escovas fazem a escovação do algodão, que é jogado em uma outra válvula de vácuo e encaminhado pela tubulação para o batedor inclinado do segundo estágio, esse que repetirá o mesmo processo do batedor anterior para reduzir a quantidade de impurezas finas após escovação no HLST.

Figura 6: Representação do fluxo entre o batedor e limpador extrator HLST.

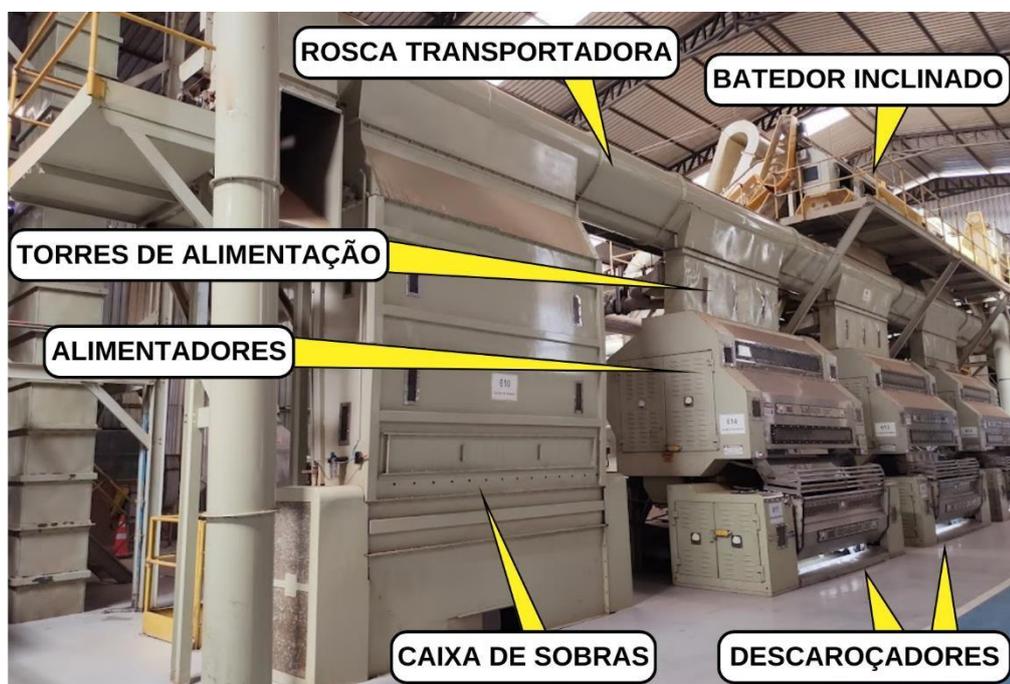
A usina da fazenda Pamplona possui 3 linhas de distribuição para processamento do algodão. Neste caso, a rosca transportadora faz a deposição de algodão nas 3 torres de alimentação que o direciona para os 3 alimentadores. Ao lado do terceiro alimentador fica localizada a caixa de sobras, estrutura que recebe o algodão excedente que não coube na torre de alimentação e, assim, foi transportado pela rosca sem fim até esse compartimento. Tem estrutura de uma caixa e afunilamento no fundo, onde se inicia uma tubulação que leva o algodão excedente para válvula separadora, um equipamento que recebe algodão exclusivamente vindo da caixa de sobras, separa-o do ar o transportou até esta máquina e o devolve para rosca para ser redistribuído para torre de alimentação e dar continuidade ao processamento.

Figura 7: Identificação de máquinas.

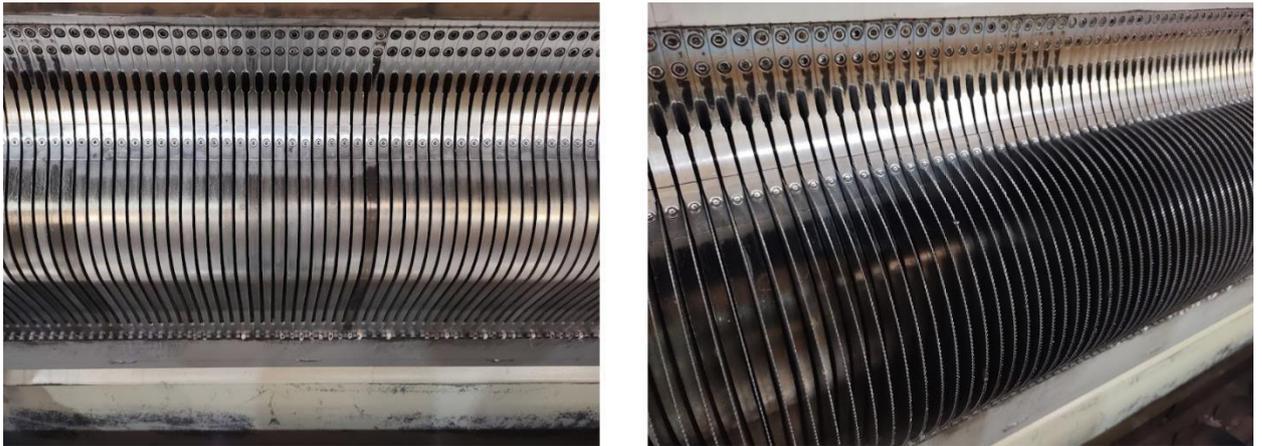
separação do caroço. Ao sair do alimentador, a massa de algodão cai diretamente no descarçador, um dos equipamentos mais importantes da algodoeira. Nesta fase, o material passa por um rolo de serras que fica coberto por uma grade de costelas e é exposto quando o conjunto costelado é inclinado para trás, deixando as serras à mostra.

Figura 8: (a) Conjunto de costelas cobrindo as serras para realização da manutenção e (b) inclinado para trás, da maneira utilizada com a máquina em funcionamento.

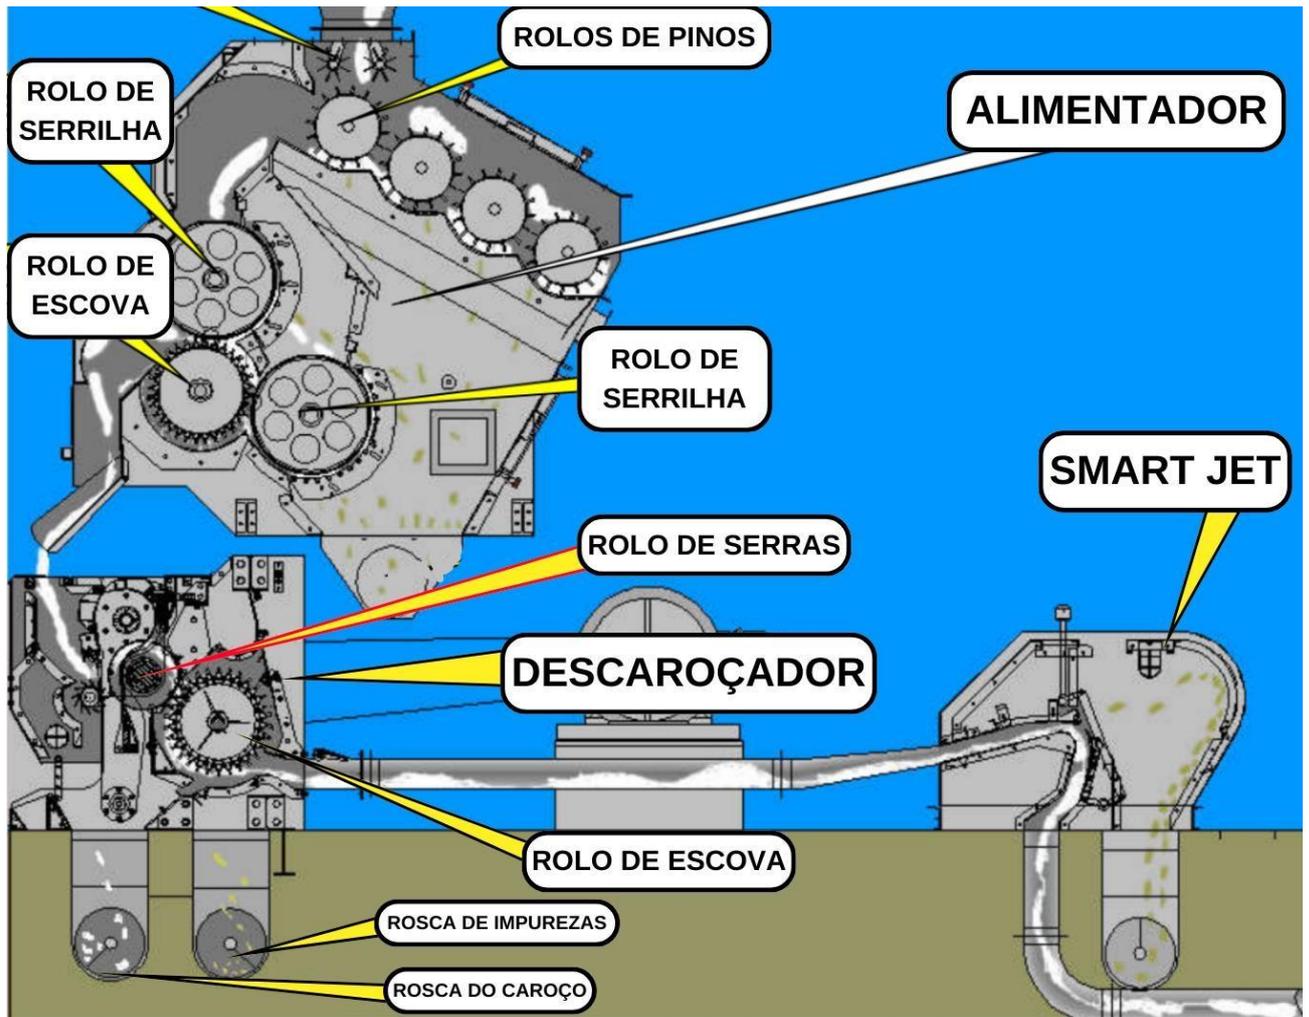
Após a retirada do caroço, o algodão é coletado por um rolo de escovas por trás das serras e encaminhado por uma tubulação para o *Smart Jet*, um equipamento que ajuda a remover as impurezas finas por meio de inércia. Durante a passagem, o algodão chega em velocidade constante e muda bruscamente de direção. Nesse movimento de descida para dar continuidade ao fluxo de ar, as impurezas passam direto pela abertura situada junto à curva, enquanto a pluma segue pela tubulação. O fluxo do algodão nesses 3 maquinários pode ser observado, de acordo com a representação do manual do fabricante Busa.

Figura 9: Fluxo do beneficiamento entre alimentadores, descarçadores e *Smart Jet*.

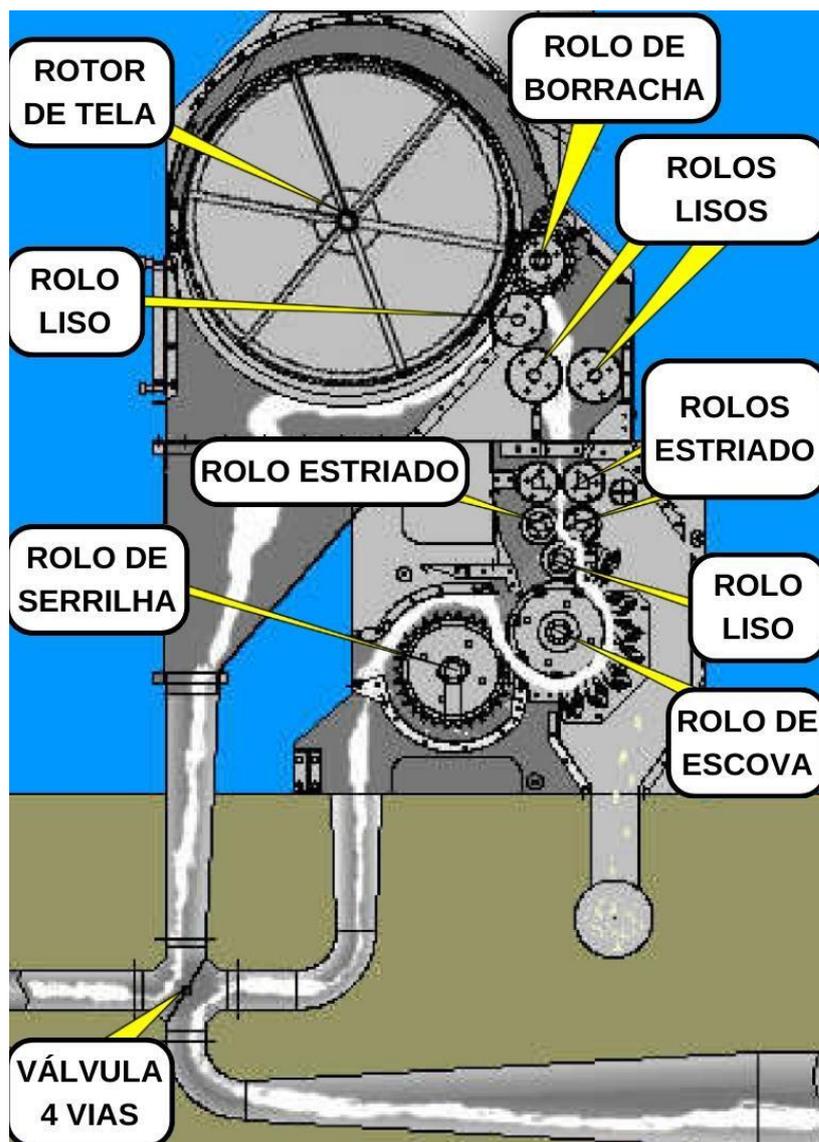
Logo em seguida, o fluxo passa para o limpador de plumas, um equipamento responsável por pentear a pluma pura de algodão, já sem os caroços, para retirar as pequenas sujeiras ainda retidas, além das fibras curtas e imaturas. O material chega nesta máquina pela parte traseira, a qual possui um rotor de tela, que permite a passagem de ar, deixando a pluma presa ao redor do mesmo. Ao passo que rotaciona, a pluma é retirada por um rolo de borrachas e, em seguida, passa entre 2 rolos lisos transportadores, chegando em formato de manta uniforme para passar em 2 rolos estriados, com regulagens mais estreitas para diminuir a espessura da manta e direcioná-la para o rolo de serrilha. Esse último faz o penteamento da pluma para retirar as pequenas impurezas e fibras curtas e depois a transfere para o escovamento, no rolo de escovas.

Figura 10: Limpeza e formação da manta de algodão no limpador de plumas.

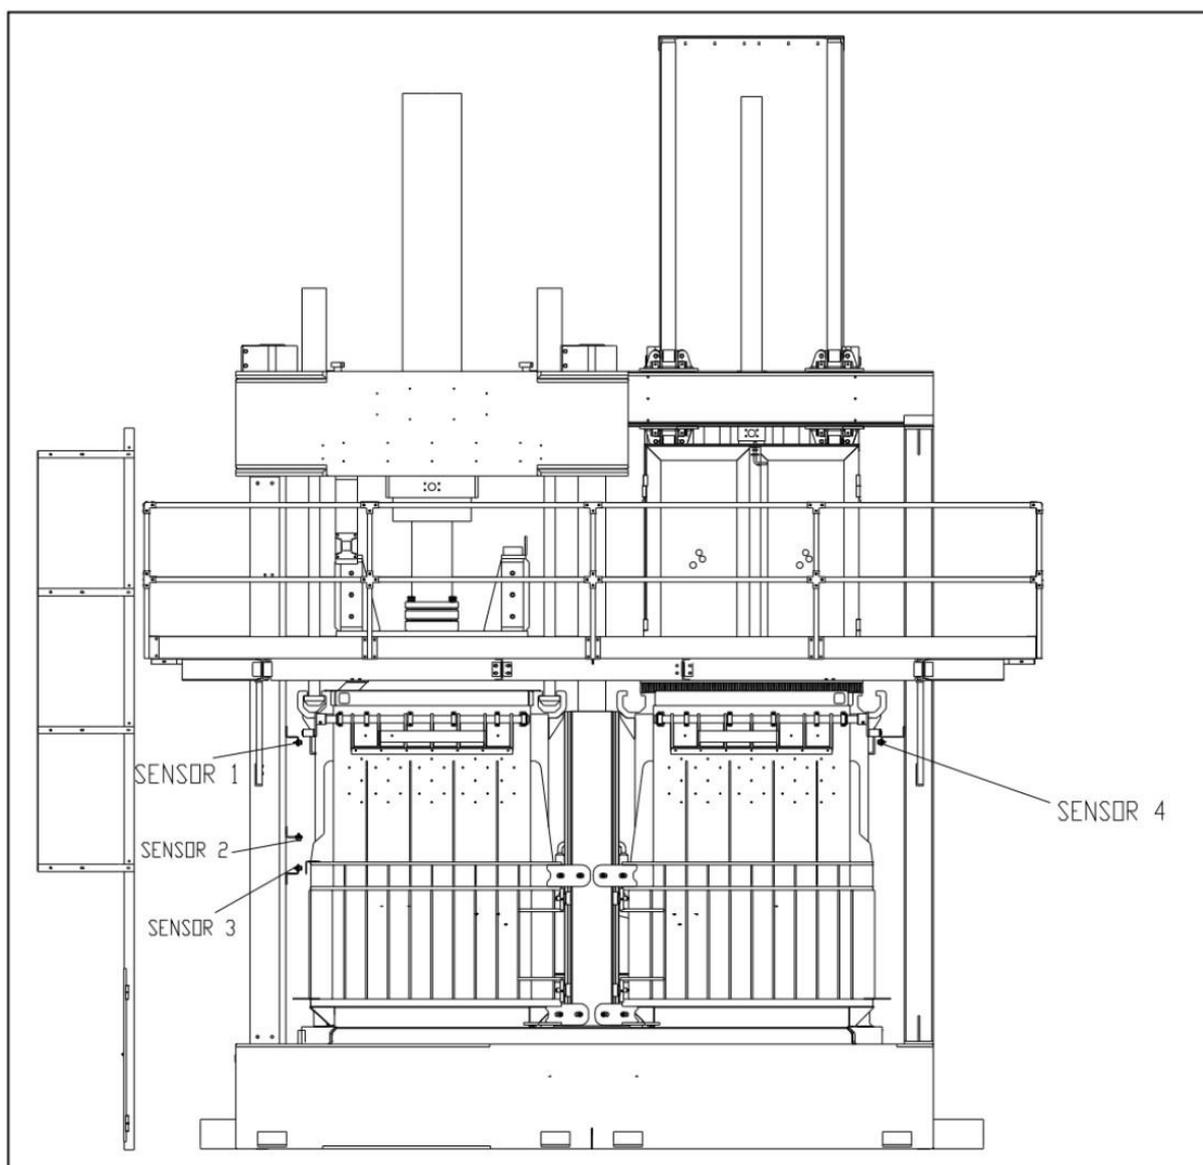
empurrador e calcador, sendo o empurrador um ativo que leva a pluma caída da bica até a caixa onde a mesma será pressionada por um dispositivo calcador até atingir um volume determinado; e a prensagem final, realizada com um pistão principal, liberando fardos padronizados de pluma que pesam em média 235 kg. Esse sistema funciona de forma automatizada, sendo acionado por um sistema elétrico-hidráulico.

Figura 11: Projeção frontal da prensa *smart box*.

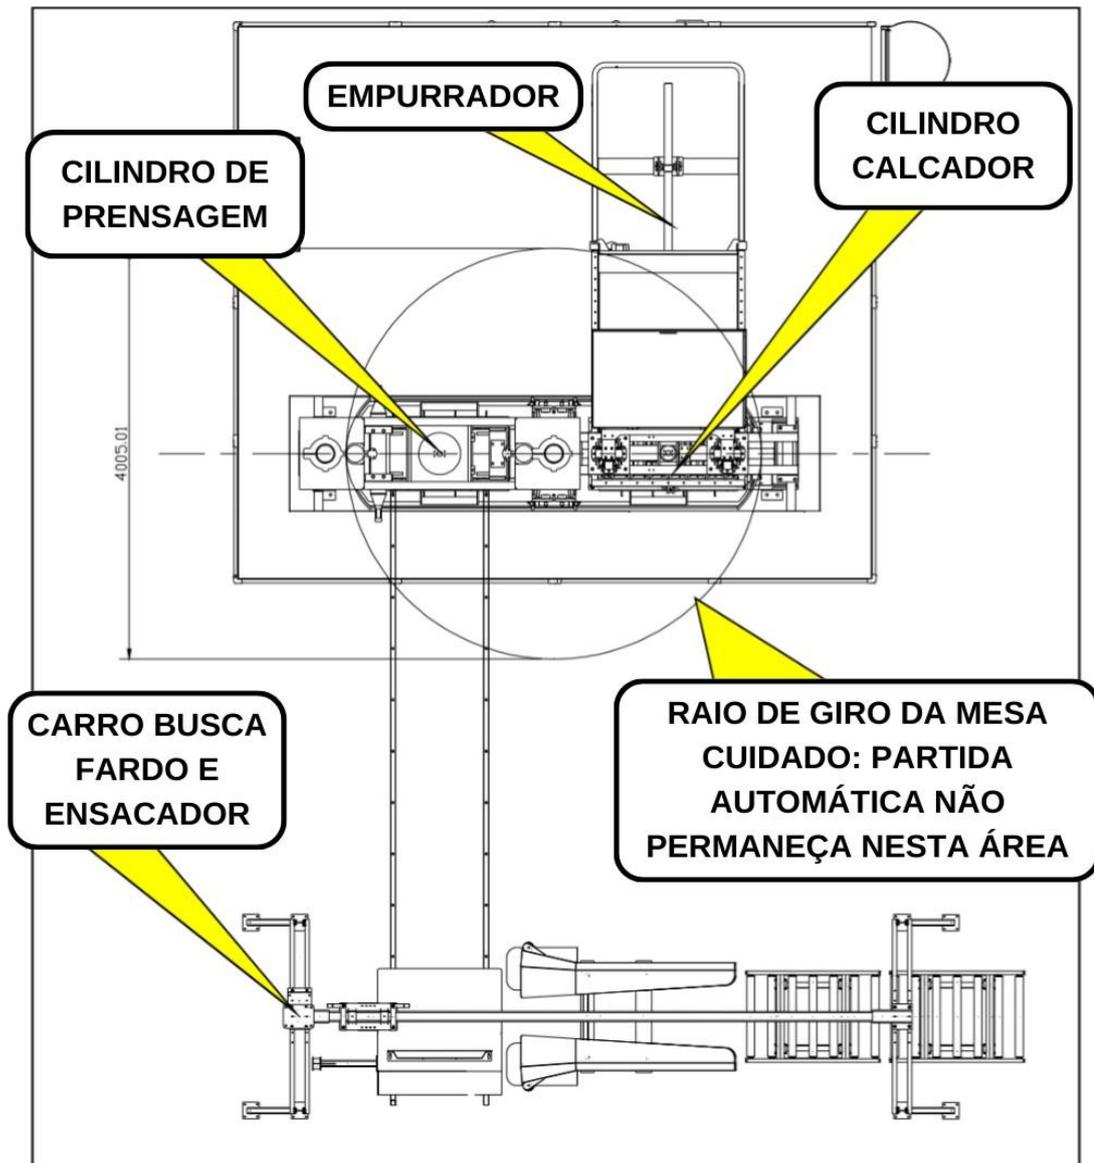
Com o fardo prensado, são estiradas fitas de PVC que se unem através de solda, fazendo a contenção do fardo em 6 linhas de amarração. Depois, o fardo é ejetado da prensa para o carrinho (chamado carro busca fardo), deslocado e posicionado em

Figura 12: Projeção superior do conjunto Prensa *smart box* – Carrinho – Ensacador – Balança.

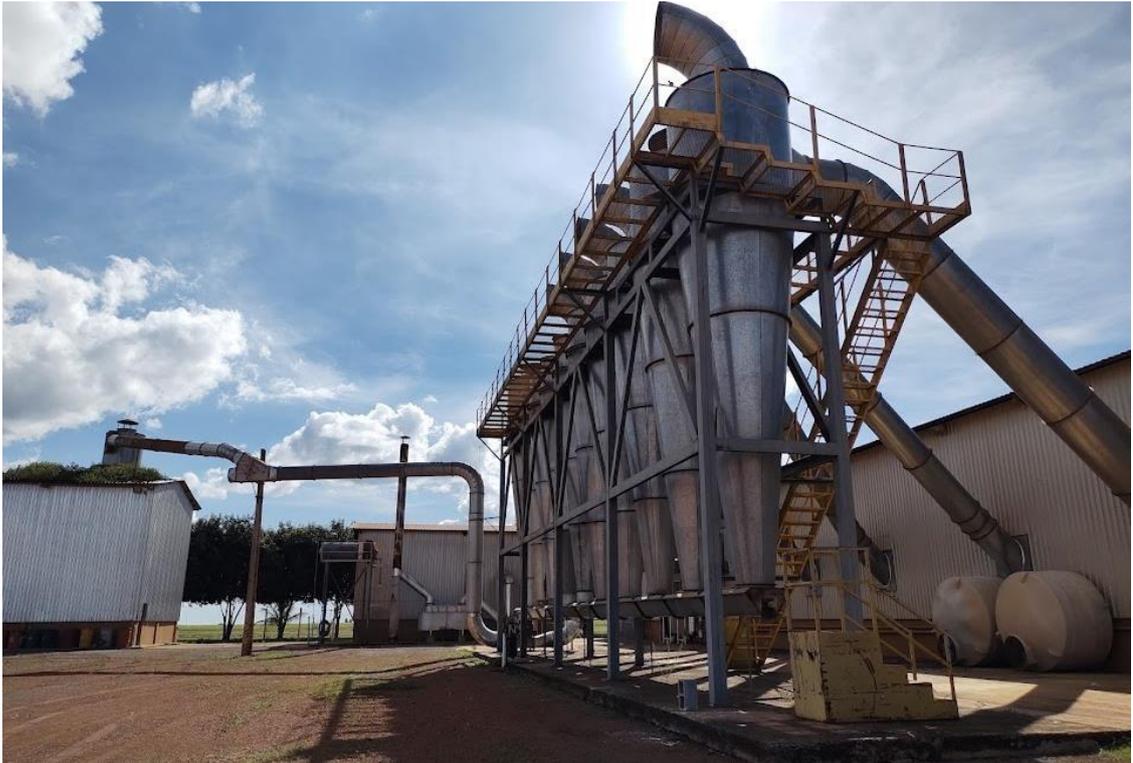
No ciclone, as impurezas descem impulsionadas pelo sentido em espiral que as sujeiras percorrem no interior da estrutura e se encaminham por uma tubulação para briquetadeira, onde se forma uma “torta” ou disco compactado composto por todas as impurezas finas e orgânicas extraídas do algodão em caroço. Esse produto é comercializado como ração para animais no mercado, mas atualmente, a fazenda destina toda a geração de briquete para o sistema de compostagem realizado pelo setor da Ecofábrica.

Figura 25: Conjunto de ciclone de todas as tubulações de impurezas.

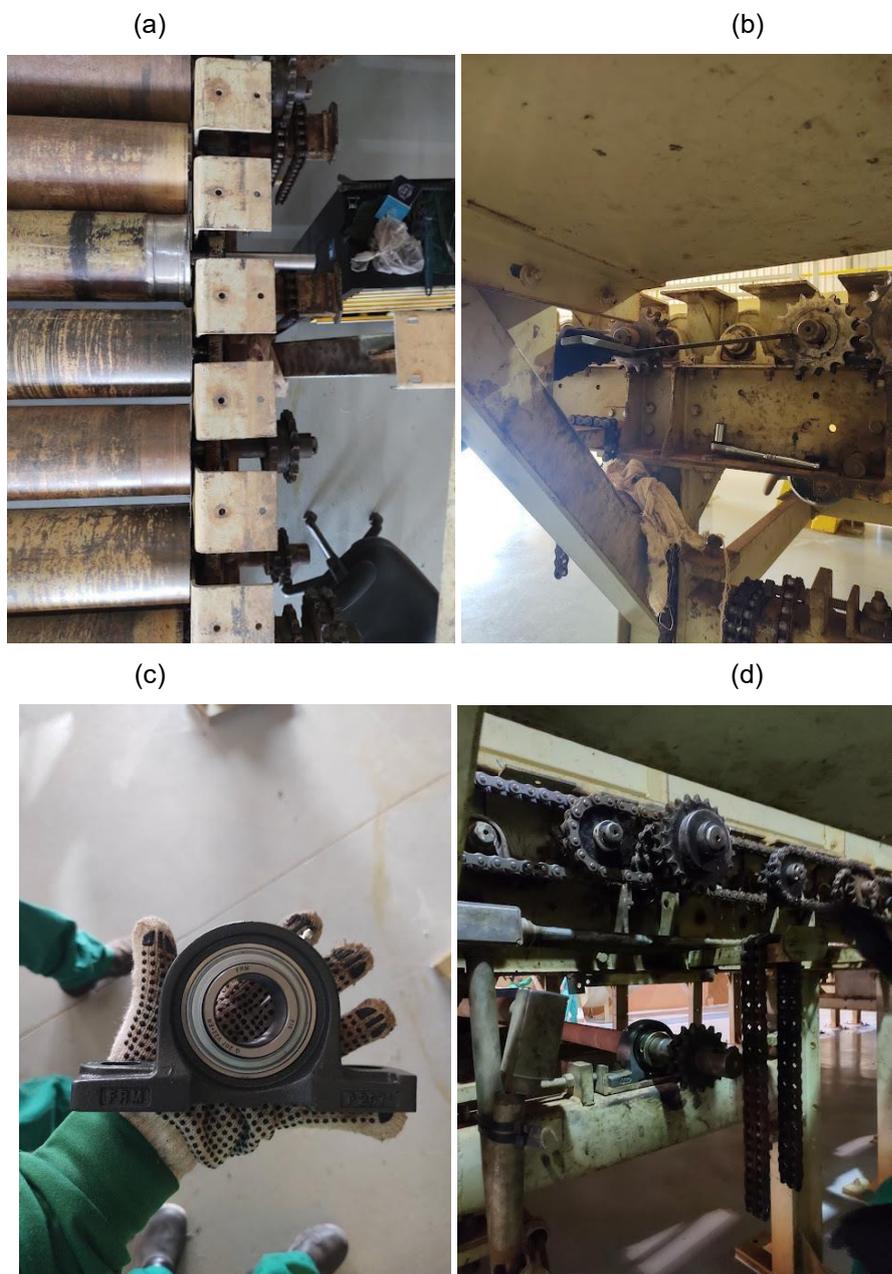
Para estabilização, os rolos são travados em mancais, responsáveis por manter apoio fixo em uma estrutura, visando fornecer transmissão mecânica para os eixos e rolamentos. Para alguns rolos, manteve-se mancais utilizados na última safra por apresentarem boas condições, enquanto outros precisaram ser substituídos, bem como os rolamentos encaixados no interior do dispositivo. Sendo assim, foi necessário realizar a limpeza dos mancais que seriam reutilizados, para remoção da graxa. Logo após, foram utilizados novos rolamentos, com estrutura interior esférica, para preencher o mancal. É importante observar se os dispositivos estão alinhados e se estão corretamente equidistantes, uma vez que, fora dessas condições, partes da estrutura podem desgastar, como por exemplo os dentes das engrenagens. A figura 28 apresenta um conjunto de imagens detalhando a estrutura lateral da cama do desagregador de módulos.

Figura 28: (a) Vista superior da estrutura lateral da cama, (b) desmonte das engrenagens, (c) montagem de um novo mancal para sustentação de um rolo e (d) montagem das correntes nas engrenagens.

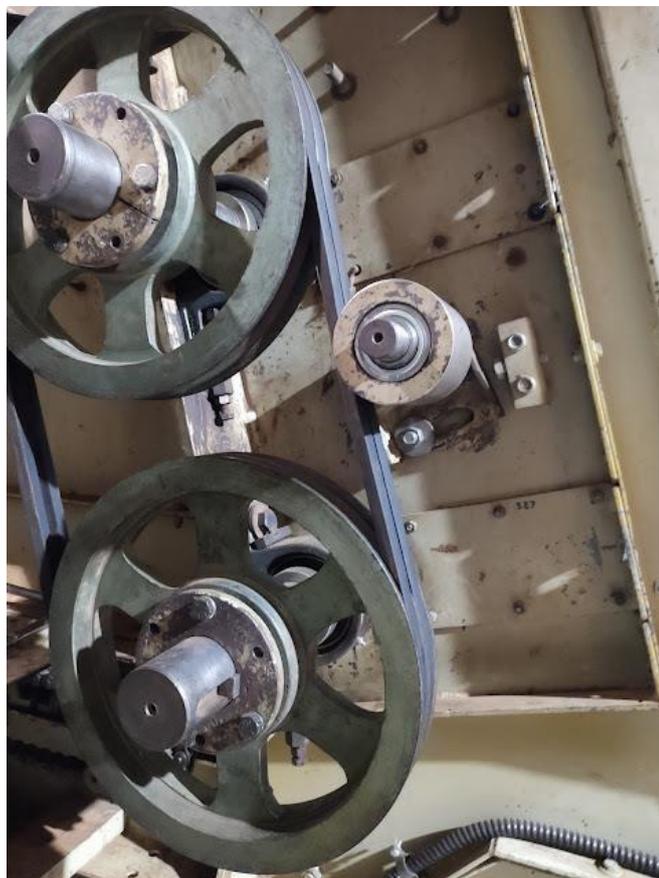
Finalizando esses ajustes, foram colocadas as chapas de proteção do sistema de engrenagens e correntes dos rolos da cama do desagregador de módulos. Em uma outra etapa, o mecânico José Carlos fez a manutenção do sistema de polias e correias que rotacionam o rolo de pinos do desagregador de módulos. Nesta etapa foi feita a avaliação das correias e fixação de um esticador, composto por um eixo de fixação e um cilindro que tensiona a correia quando a mesma apresenta folga ou desgaste.

Figura 29: Estrutura de duas polias ligadas por uma correia simples e a presença de um esticador tensionando-a perpendicularmente.

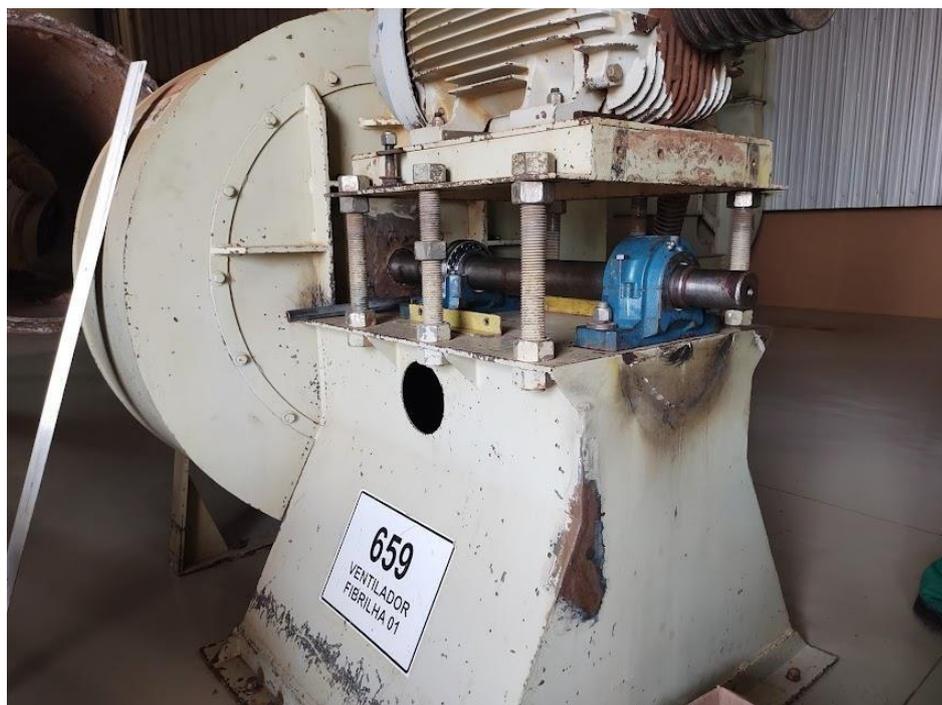
Com a limpeza do mancal e troca dos rolamentos, a estrutura foi montada novamente e fez-se aplicação de graxa azul, utilizada em rolamentos que trabalham em altas temperaturas. Para esse uso, aplicou-se o volume de um quarto da tampa do mancal de graxa no rolamento. Os mecânicos José Carlos e Moisés reforçaram a importância da quantidade ideal de aplicação desse lubrificante, visto que sua ausência ou excesso pode provocar aquecimento interno no mancal. A ausência da graxa aquece o rolamento fazendo-o expandir e gerar atrito na estrutura, enquanto o excesso esquenta e queima a graxa, pela falta de contato entre rolamento e mancal. Na figura 30 observa-se a montagem dos mancais que sustentam o eixo do ventilador da fibrilha.

Figura 30: Montagem do ventilador da fibrilha.

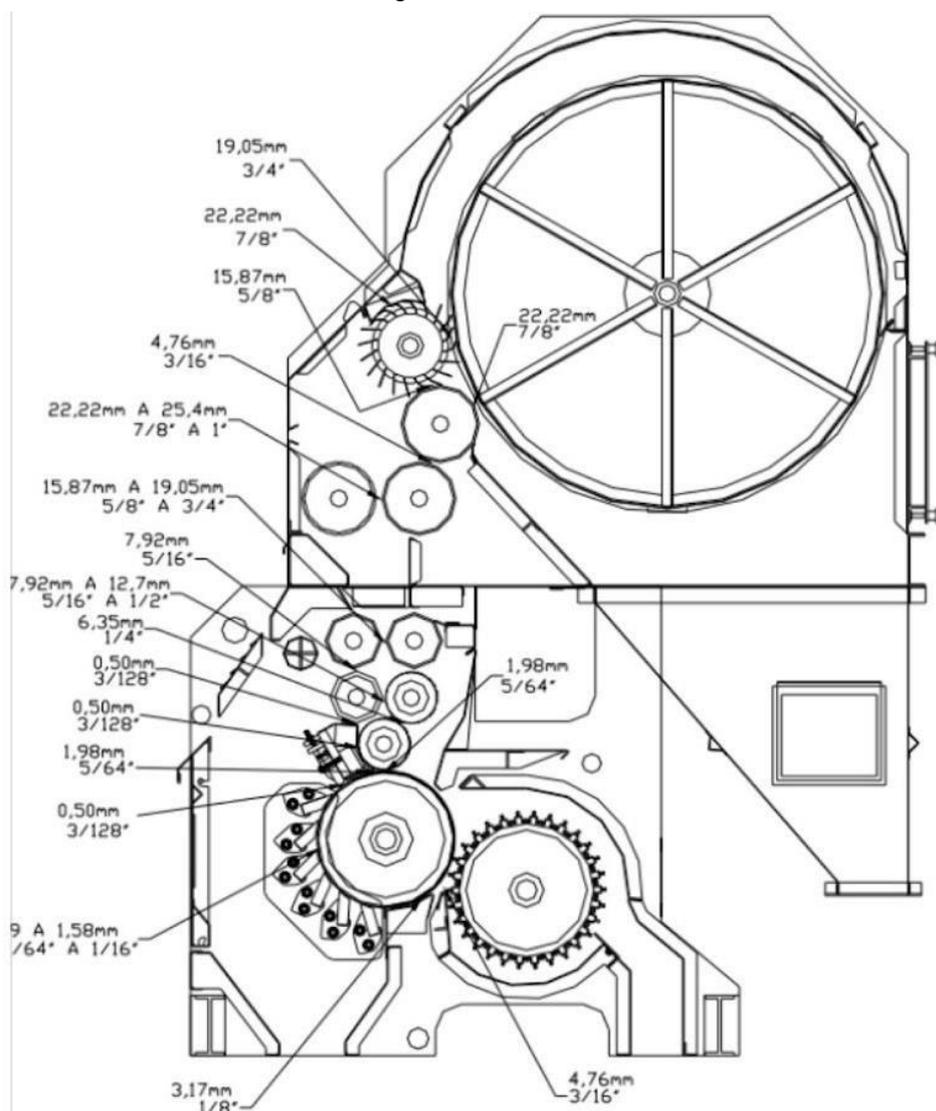
transporte, levando ao embuchamento dentro da máquina, o que pode favorecer a ocorrência de incêndios. Considerando que a regulagem correta dos rolos melhora o beneficiamento e evita incêndios, o Manual de Operação, Manutenção e Regulagens da Usina de Beneficiamento de Algodão Smart Cotton Gin apresenta um modelo de regulagens para máquina.

Figura 31: Regulagens do Manual de Operação, Manutenção e Regulagens da Usina de Beneficiamento de Algodão Smart Cotton Gin.

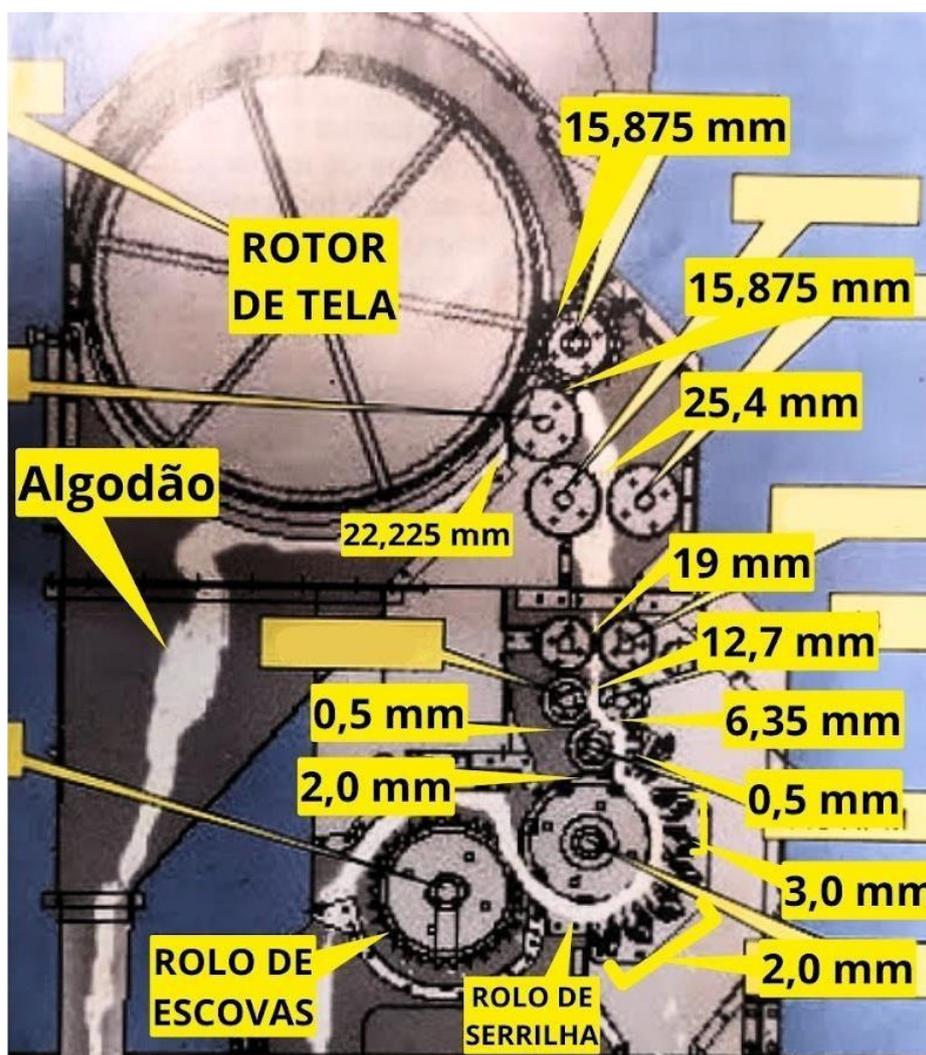
Entretanto, com o passar do tempo trabalhando na Algodoeira, os mecânicos Moisés e Edimar relataram que as medidas sugeridas pelo manual resultaram em perda de algodão na formação da pluma. Essa ocorrência foi perceptível pelos mecânicos por notar uma grande quantidade de fibrilha, resíduo extraído do processo de beneficiamento que possui fibras curtas de algodão, que nesse caso, estava sendo

Figura 32: Regulagens realizadas pelos mecânicos da Algodoeira da Fazenda Pamplona.

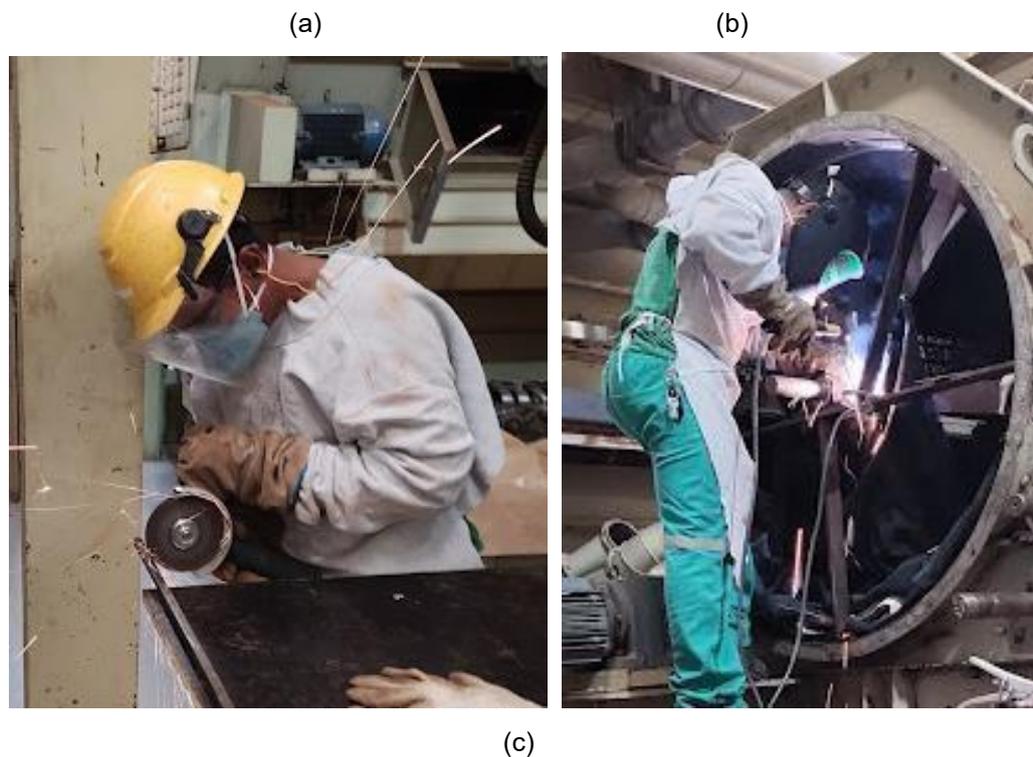
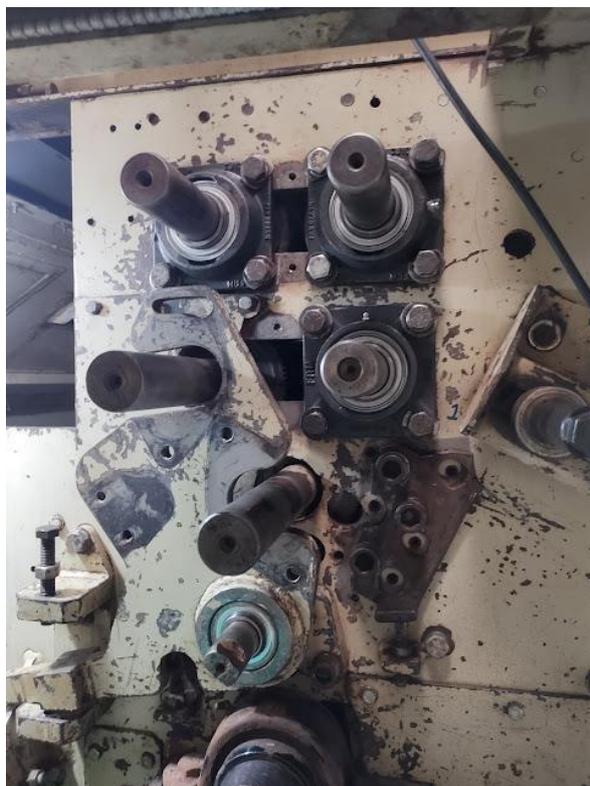
As regulagens dos eixos inferiores são ajustadas manualmente com auxílio de ferramentas, enquanto que as dos dois primeiros rolos superiores e a centralização do rotor de tela são soldadas com barras de chavetas pelos mecânicos, pois dessa forma reforça a fixação dos mancais e dos eixos, evitando o deslizar dos rolos durante a rotação dos mesmos.

Figura 33: (a) Corte, (b) soldagem da barra de chaveta e (c) posicionamento dos eixos na regulagem correta.
