**UNIVERSIDADE FEDERAL RURAL DE PERNAMBUCO**  
**GRADUAÇÃO EM ENGENHARIA AGRÍCOLA E AMBIENTAL DEPARTAMENTO**  
**DE ENGENHARIA AGRÍCOLA**

**RELATÓRIO DE ESTÁGIO SUPERVISIONADO OBRIGATÓRIO**  
**ESTÁGIO EM UNIDADE DE BENEFICIAMENTO DE ALGODÃO**

O estágio supervisionado obrigatório foi realizado na empresa SLC Agrícola S.A., no período de 15 de janeiro de 2024 e 14 de julho de 2024. As atividades do presente relatório foram desenvolvidas sob supervisão da coordenadora agroindustrial de algodoeira Maria dos Santos Silva, na Sede I da fazenda Pamplona, localizada no quilômetro 60 da rodovia GO-436, na cidade de Cristalina, no estado de Goiás.

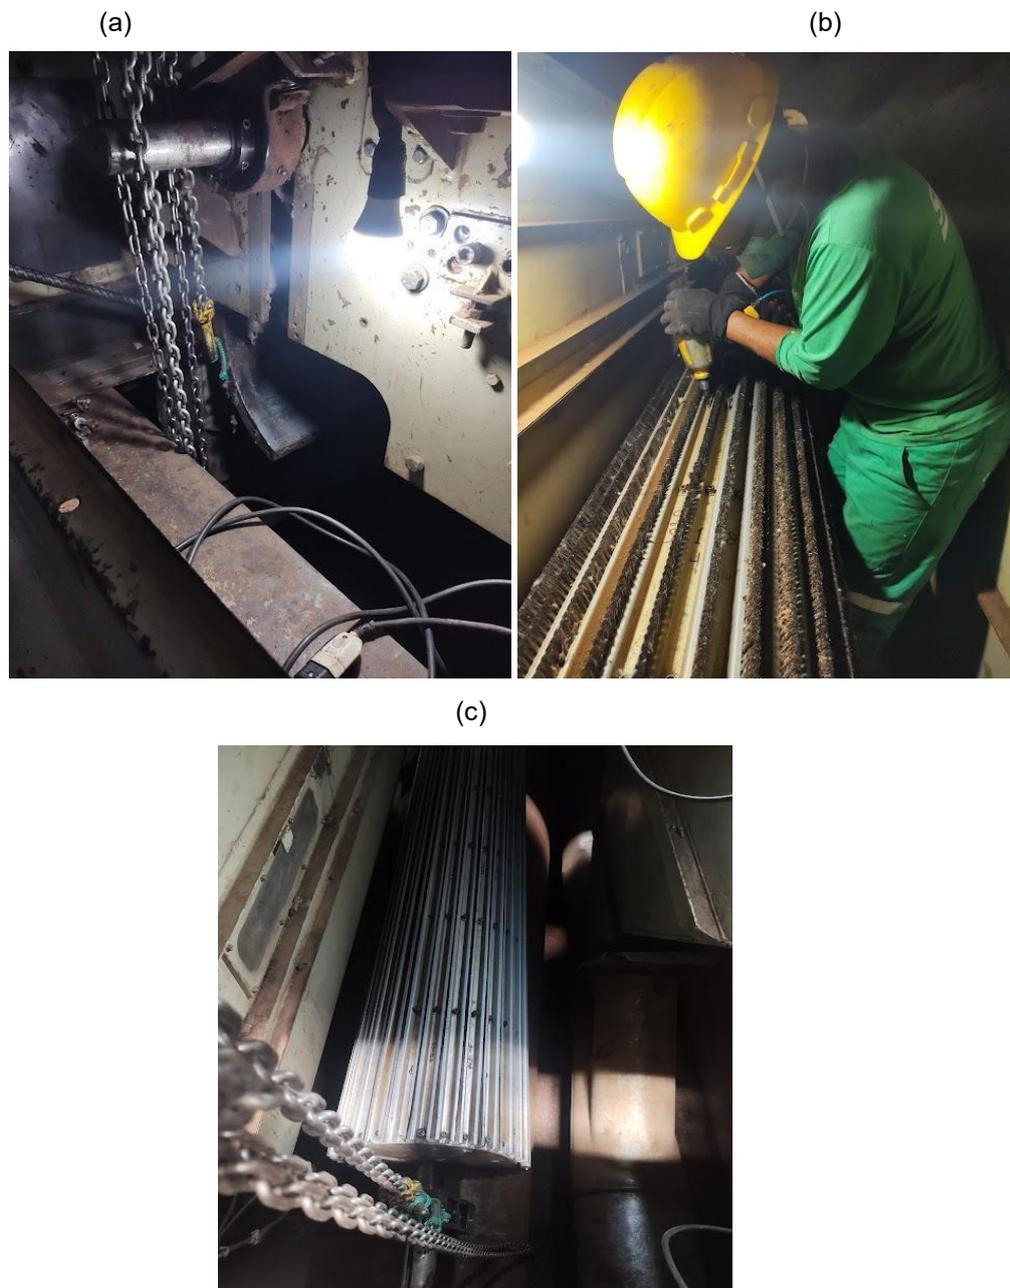
Figura 34: (a) Desencaixe da tampa, (b) folga dos parafusos para retirada das escovas e (c) rolo de escovas após a limpeza.

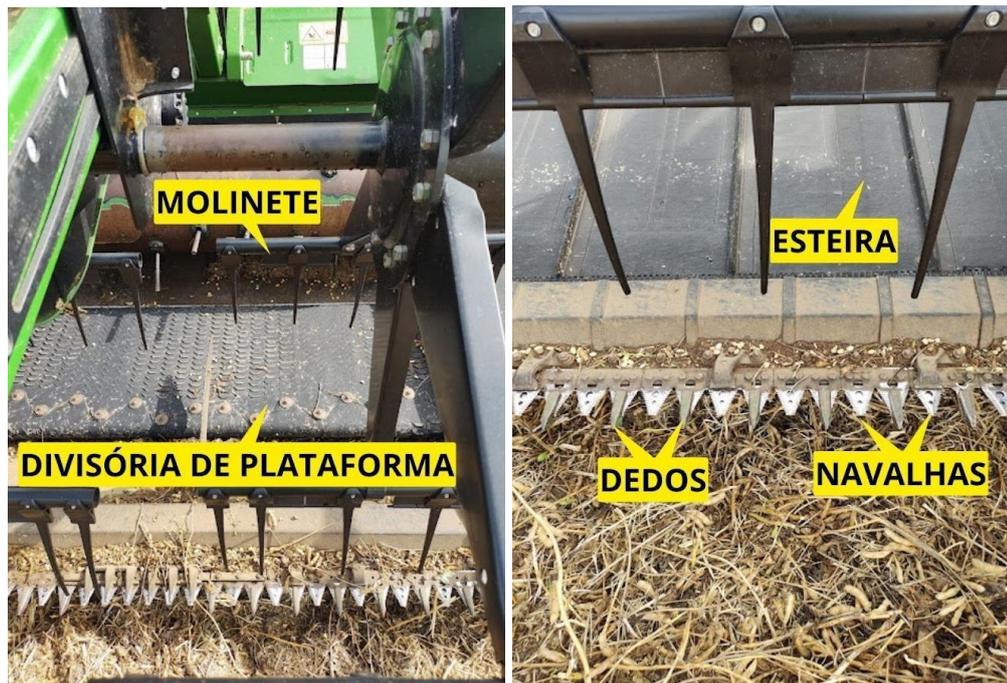
O operador apresentou as partes do maquinário e descreveu suas funções. O molinete serve para tombar a soja e levá-la até a parte inferior, onde estão os dedos e navalhas da plataforma, os quais servem de apoio e corte horizontal da cultura, respectivamente. Logo acima das navalhas, está a esteira que leva a soja cortada para o centro da plataforma e chegando no centro, encontra-se a divisória de plataforma, uma esteira que puxa o material colhido para dentro da colhedora. A divisória de plataforma foi feita para facilitar a entrada na máquina evitando o embuchamento.

Figura 36: Identificação das partes da plataforma.

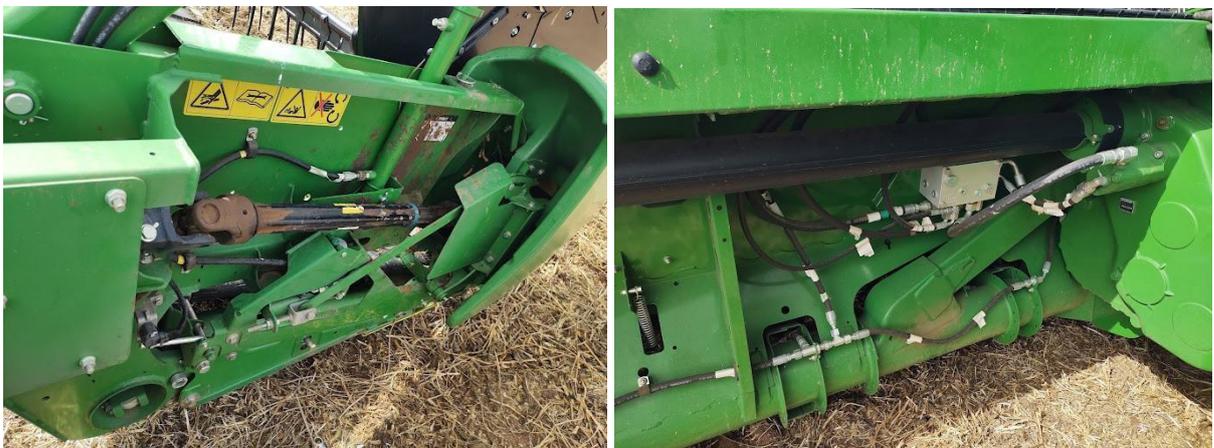
As plataformas utilizadas são do tipo Hidraflex, com sistema hidráulico e elétrico. Esse tipo de plataforma proporciona corte baixo, garantindo que toda a planta seja colhida, com mínimo de perdas e grande produtividade, pois possui sistema de controle automático de altura e inclinação lateral das plataformas, além de ajustar a pressão da barra de corte em relação ao solo por meio de sensores de altura de flutuação. A plataforma possui um eixo cardan em cada extremidade, que recebe energia de uma caixa de transmissão para movimentar as navalhas e cortar a soja.

Figura 37: Eixo cardan e caixa de transmissão, respectivamente.

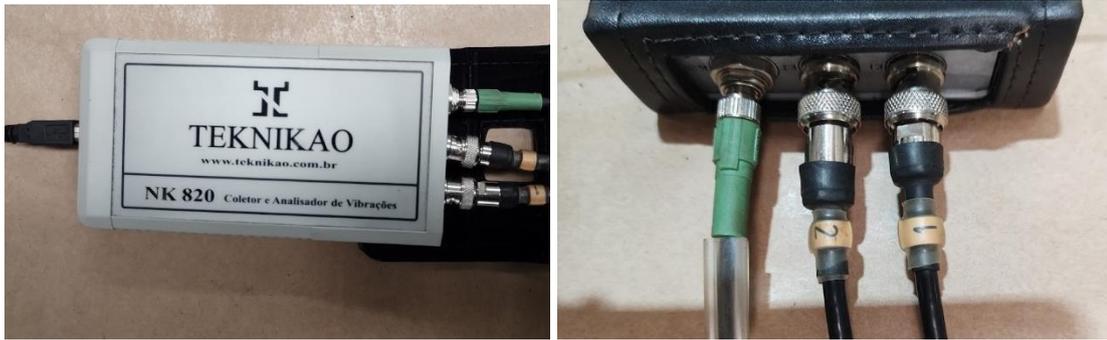
Figura 38: Aparelho Teknikao com entradas “1” e “2” para os acelerômetros e na cor verde para sensor de posição e rotação.

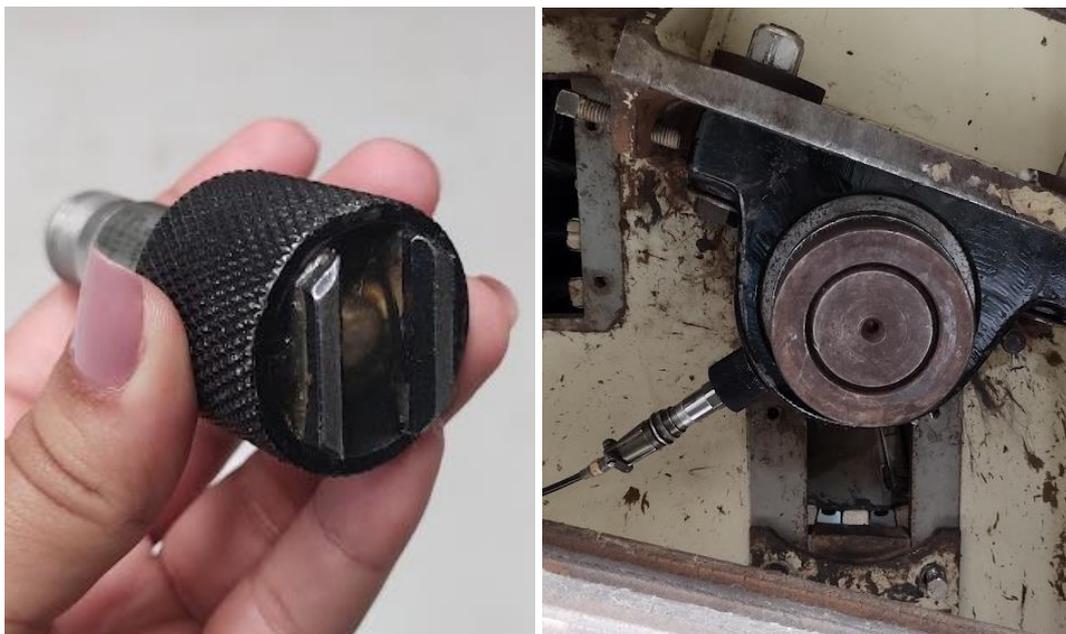
Os sensores de vibração utilizados no aparelho são conhecidos como acelerômetros. Esses são responsáveis pela captação magnética de vibrações mecânicas do equipamento e por transmitir essas informações para o hardware. Os dois sensores são colocados na lateral de cada mancal posicionado nas extremidades do rolo de escovas, de modo que permaneçam estáveis, assim é possível considerar a leitura em dois planos, isso é feito para estabelecer mais precisão, uma vez que o rolo apresenta comprimento superior a um metro. No momento que o rolo inicia a rotação, conseqüentemente se iniciam as vibrações nos elementos, dessa forma, a vibração é transmitida e captada no mancal, onde estão posicionados os sensores, esses que enviam as informações para o aparelho, transferindo os dados para visualização no computador. Abaixo pode-se observar o sensor de vibração.

Figura 39: Sensor de vibração (acelerômetro) acoplado ao mancal na segunda imagem.

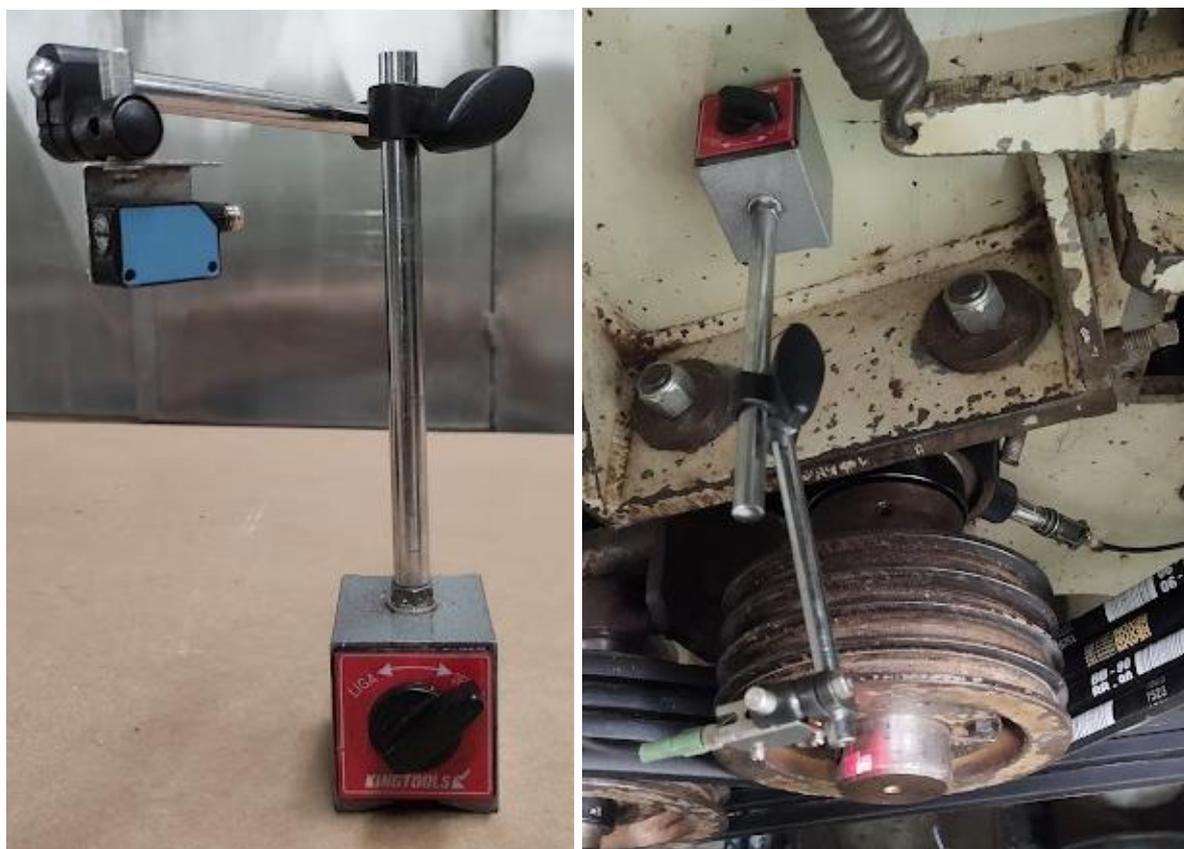
e posicionado a uma distância de 15 a 20 centímetros do eixo do rolo. O dispositivo é responsável pela contagem de rotações por minuto do eixo e realiza essa captura através de um laser emitido pelo sensor, que encontra uma faixa refletiva adesivada no eixo, tornando-o capaz de detectar as rotações. Assim como o acelerômetro (sensor de vibração), sensor de rotação é posicionado por meio de contato magnético, tendo em vista que a fixação e estabilidade desses dispositivos é um fator essencial para evitar interferências na leitura das informações, bem como o isolamento dos fios que ligam os sensores até o hardware, que também transferem vibrações para o aparelho e se danificados podem comprometer a qualidade dos dados coletados. A figura 40 mostra o sensor de posição e rotação e o mesmo já posicionado na chapa do limpador de plumas com o laser indicando o centro do eixo do rolo de escovas.

Figura 40: Sensor de posição e rotação.

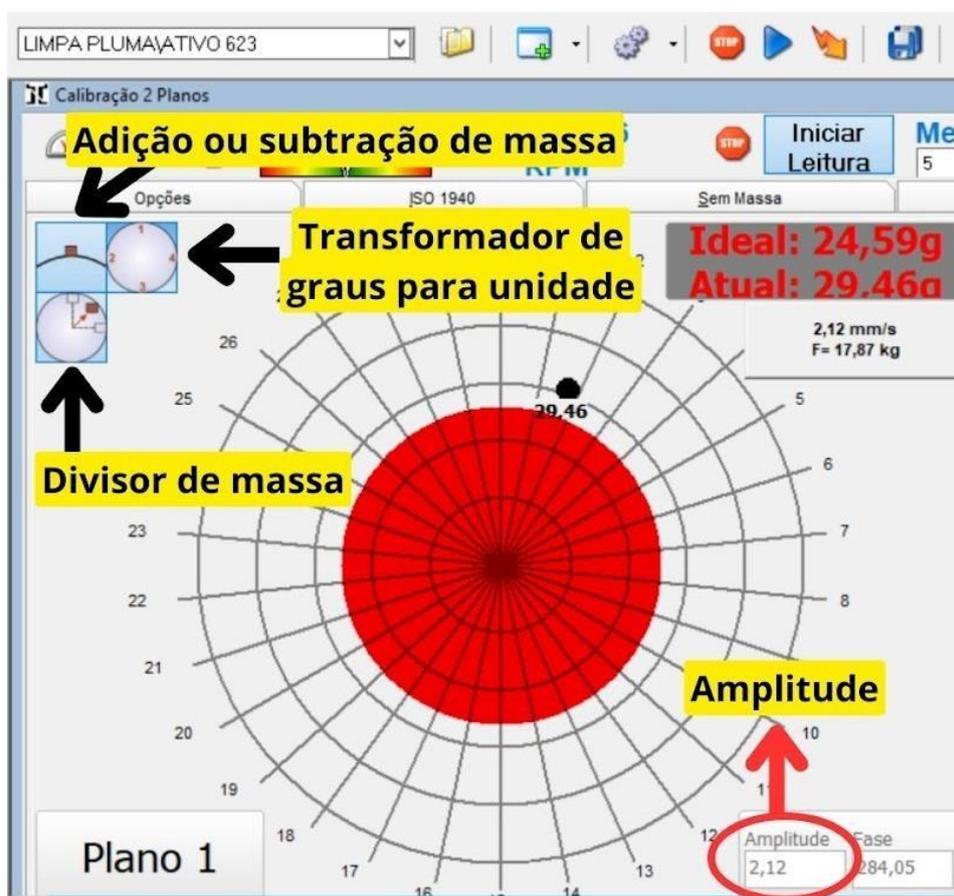
Os vectômetros são gêneros de gráficos ao qual nos mostram com pontualidade a divisão do eixo do equipamento, como também onde deve ser acrescentado ou

Figura 46: Vectômetro.

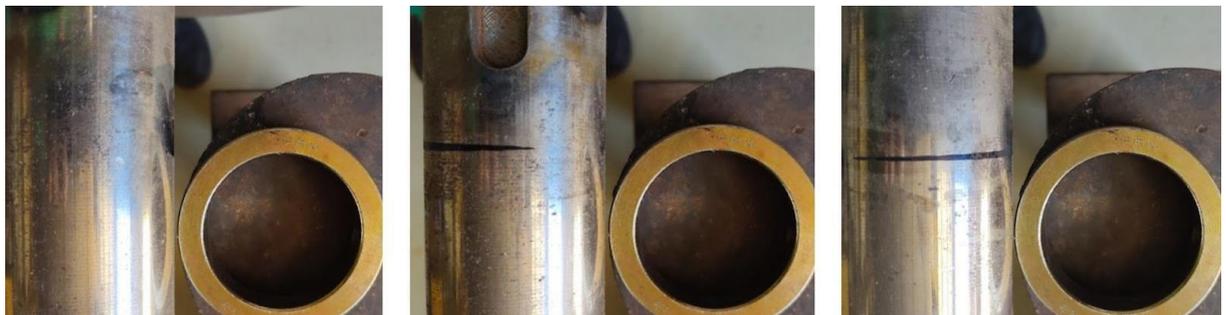
Os mecânicos José Carlos, Edimar, Antonio Carlos e Moises retiraram os mancais, rolamentos, polias, engrenagens, correias e correntes dos Limpadores HLST, para limpeza e avaliação. Entre as avaliações, notou-se que o eixo do rolo de escovas inferior estava empenado, além de também de apresentar espanamento em algumas roscas nos discos que servem de base para fixar as chapas que se acoplam as canaletas desse mesmo rolo. Com isso, os mecânicos Moises e Antonio Carlos posicionaram as extremidades do eixo em duas bases e colocaram um suporte de referência para medir, com o auxílio de um marcador, os pontos desalinhados do eixo, fazendo uma circunferência ao redor do mesmo. A região do eixo onde não apresenta marcação ou, ainda que apresente, seja mais leve, indica o ponto desalinhado.

Figura 48: Medição de proximidade para marcar o desalinhamento.

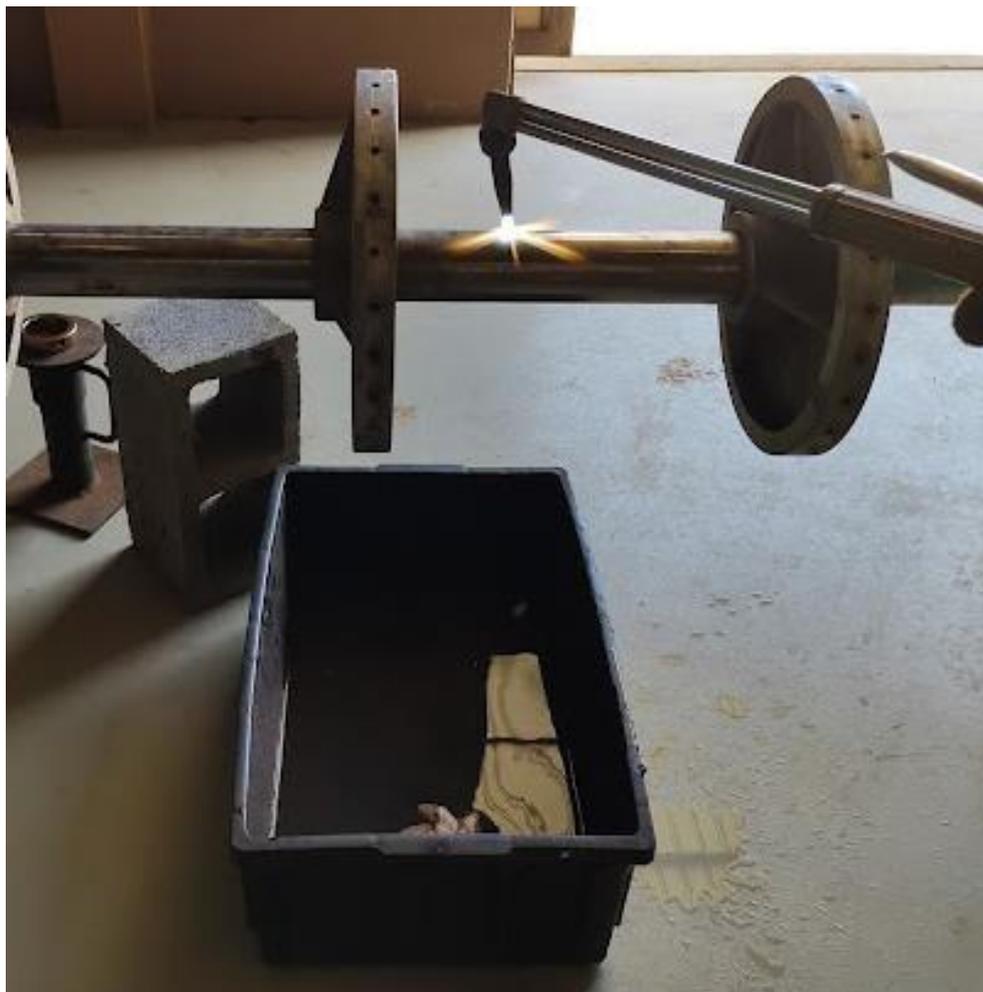
Figura 49: Correção de empenamento do eixo do rolo de escovas.

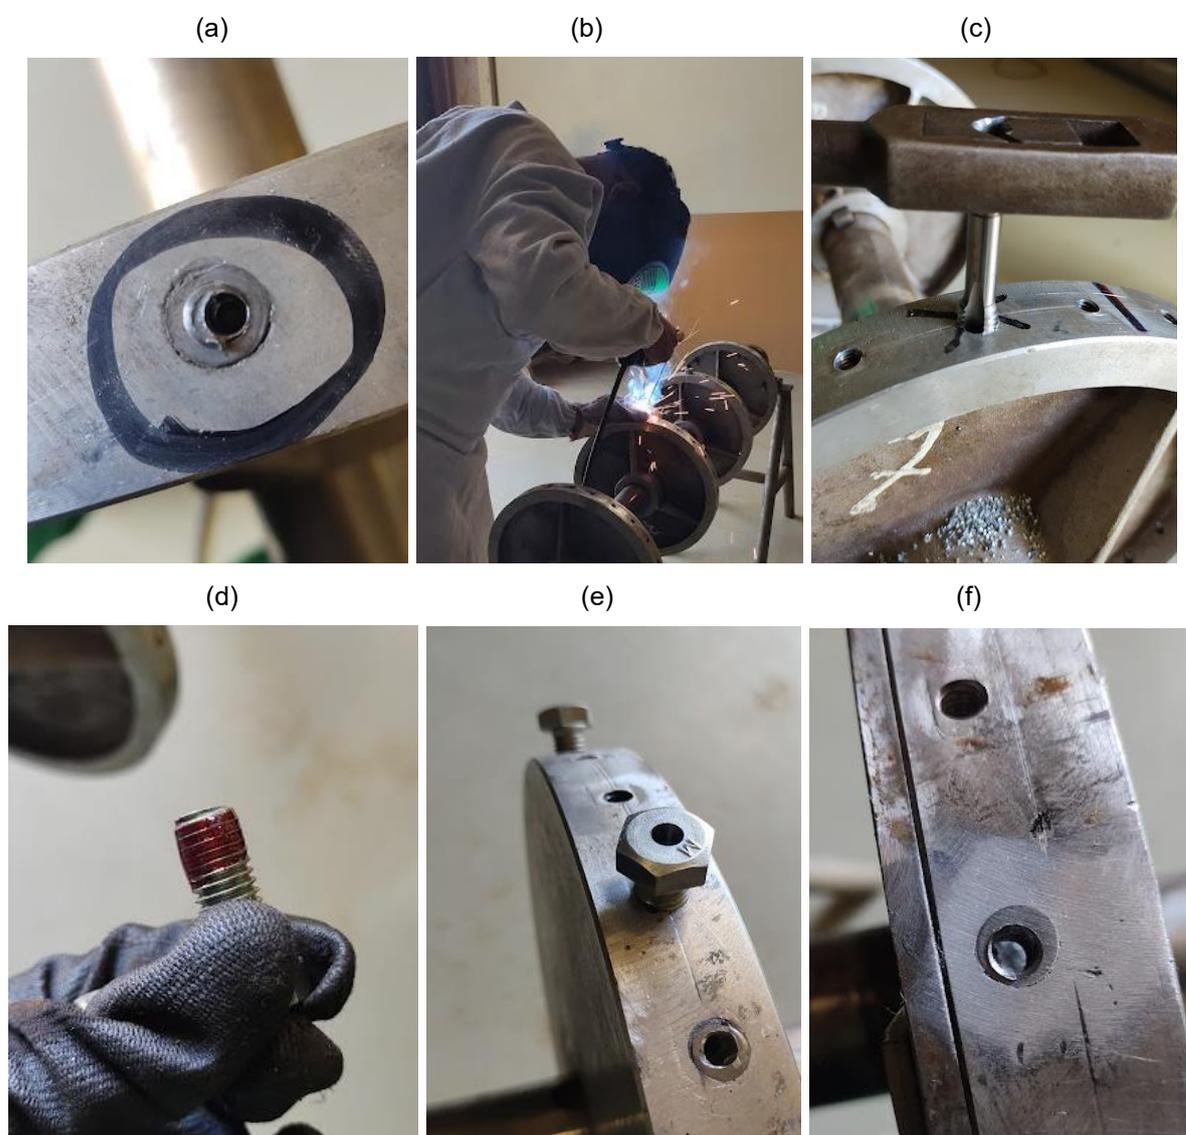
Ainda no mesmo rolo, em diversos pontos houve espanamento das roscas do parafuso, condição que ocorre quando o atrito entre duas peças faz com que a peça de saída perca a forma de rosquear. Para solucionar esse problema, o mecânico Moises optou por refazer a rosca colocando um parafuso de milimetragem superior para servir de base, como uma bucha. Com auxílio das ferramentas tipo “macho” e “vira-macho”, a abertura foi aumentada por meio de rosqueio e corte para alcançar o diâmetro de um parafuso maior – esse que foi levado previamente ao Torneiro para

Figura 50: (a) Identificação de espanamento da rosca, (b) corte do metal excedente (c) abertura da rosca com auxílio do “macho” e “vira-macho”, (d) aplicação da cola trava-roscas, (e) fixação e (f) nivelamento da bucha.

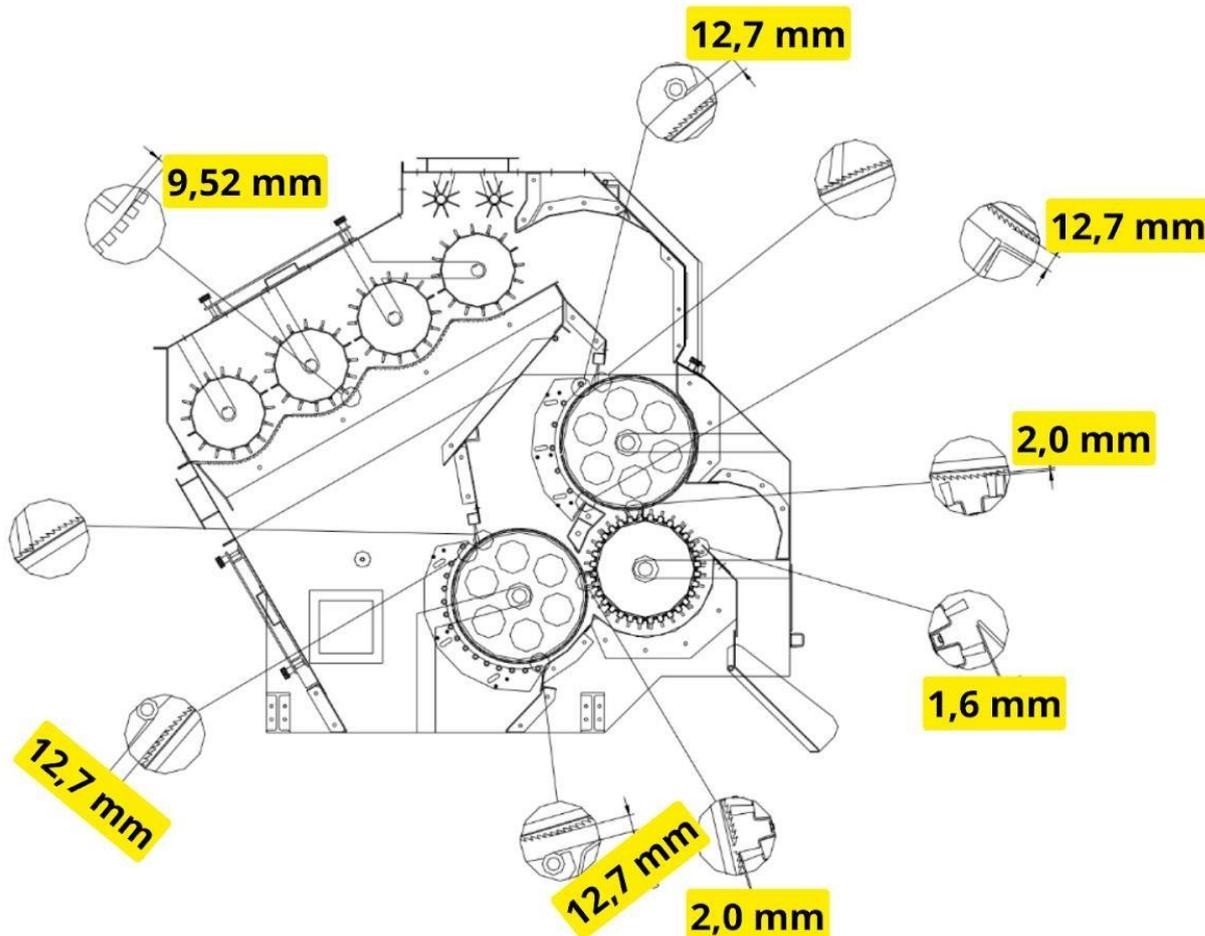
Figura 51: Regulagem do alimentador extrator.

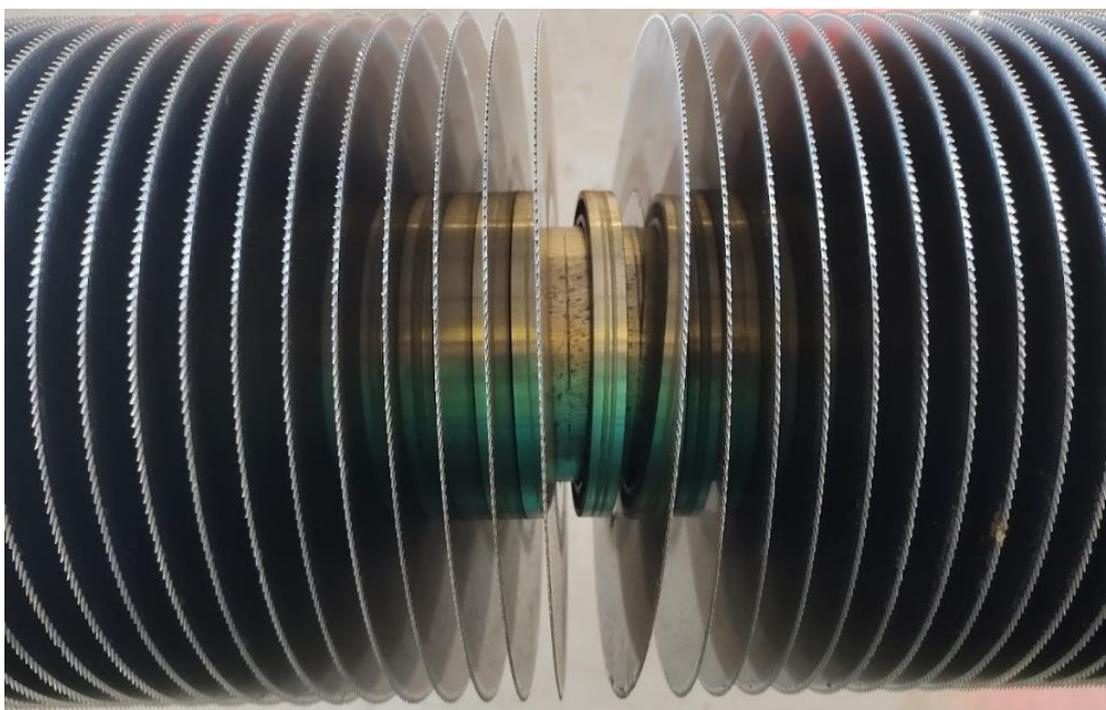
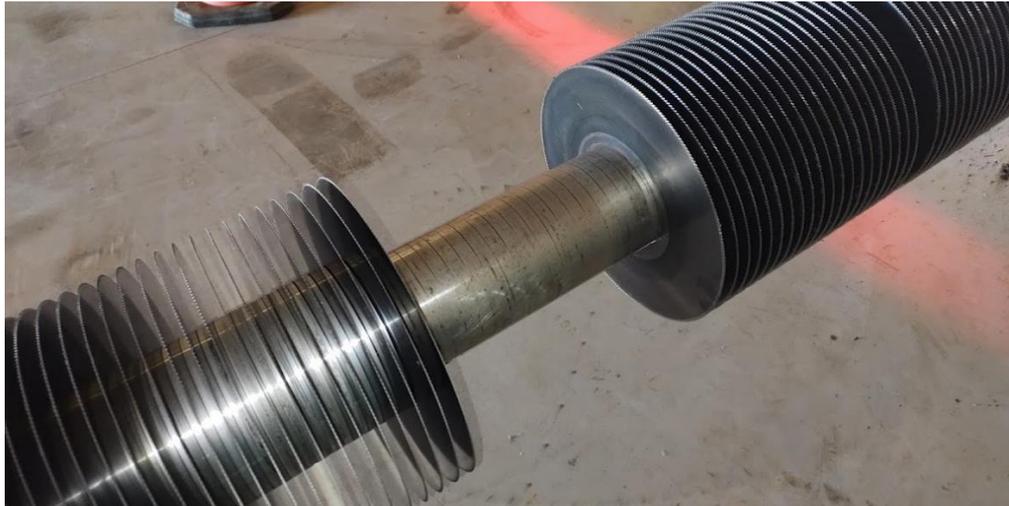
Figura 53: Desmontagem do rolo de serras Komet para montagem das serras do fabricante Graico.
