**UNIVERSIDADE FEDERAL RURAL DE PERNAMBUCO**  
**GRADUAÇÃO EM ENGENHARIA AGRÍCOLA E AMBIENTAL**

**RELATÓRIO DE ESTÁGIO SUPERVISIONADO OBRIGATÓRIO**

**ESTUDO DAS CAUSAS E MEDIDAS PREVENTIVAS DE ROMPIMENTO EM  
BARRAGEM DE REJEITO**

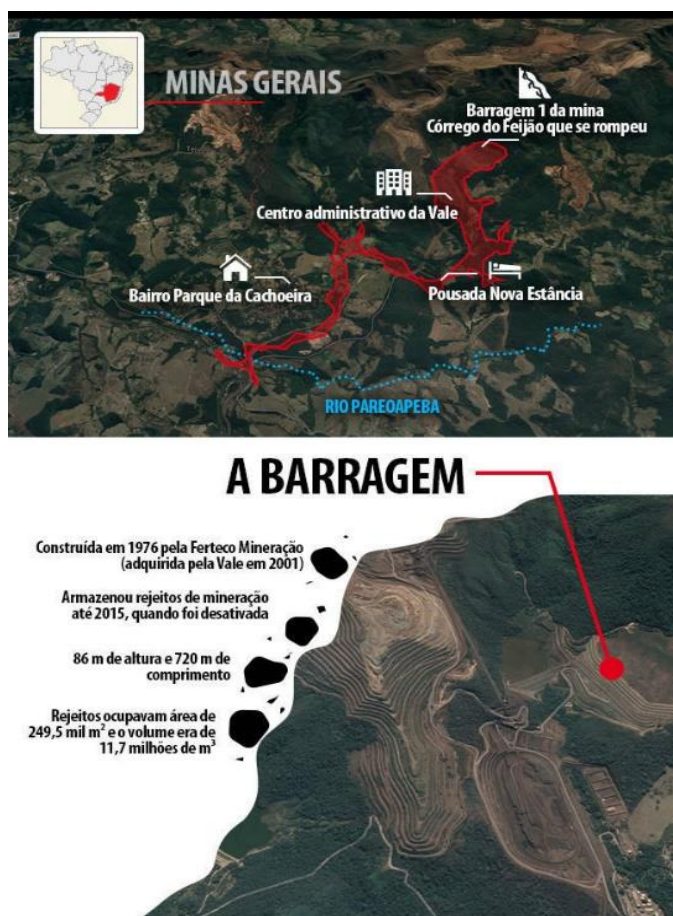
Figura 2: localização das estruturas via satélite e informações sobre a barragem 1.

Segundo informações da classificação da ANM, o complexo de Brumadinho, como era reconhecida, pertencia a Vale S.A. e era localizada no ribeirão Ferro-Carvão, na região do Córrego do Feijão (Figura 2), identificada pelas coordenadas de latitude 20° 07' 08" e longitude 44° 07' 12". A estrutura, segundo O Instituto Brasileiro do Meio Ambiente e dos Recursos Naturais Renováveis (Ibama), possuía um total de 11,7 milhões de metros cúbicos em forma de rejeitos dispostos.

De acordo com a nota oficial da mineradora Vale, a Barragem I, do complexo de Brumadinho, foi construída em 1976, pela Ferteco Mineração, adquirida no ano de 2001 pela Vale. Utilizava o método de alteamento a montante, possuía uma altura de 86 metros, comprimento de crista de 720 metros, os rejeitos dispostos ocupavam uma área de 249,5 mil metros quadrados. Segundo o cadastro nacional da Agência Nacional de Mineração (ANM), a barragem era avaliada como uma estrutura com médio porte de volume, baixa categoria de risco e dano potencial alto.

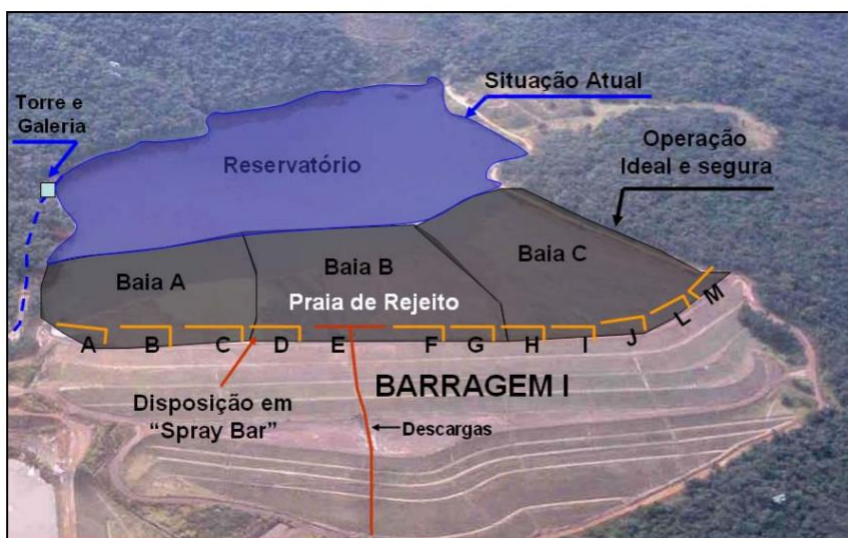
Figura 5: Áreas de estrutura da Barragem I.

De acordo com o estudo realizado por Silva (2010), A Barragem I, do complexo de Brumadinho, era composta por 9 alteamentos (Quadro 1), todas implementadas por técnica de montante, formando uma praia de 150m (Figura 5). Do terceiro ao novo alteamento, foi utilizado o próprio rejeito depositado na praia para a construção, considerado um procedimento de risco e inseguro, sendo indicado a utilização de um solo estável na composição de novas camadas de acordo com a ANM.
