# MENSURAÇÃO DO RETRABALHO E ANÁLISE DOS SEUS IMPACTOS EM UM EMPREENDIMENTO DA CONSTRUÇÃO CIVIL

## MEASUREMENT OF REWORK AND ANALYSIS OF ITS IMPACTS ON A CONSTRUCTION PROJECT

Raquel dos Santos Moura<sup>1</sup>  
Robson José Silva<sup>2</sup>

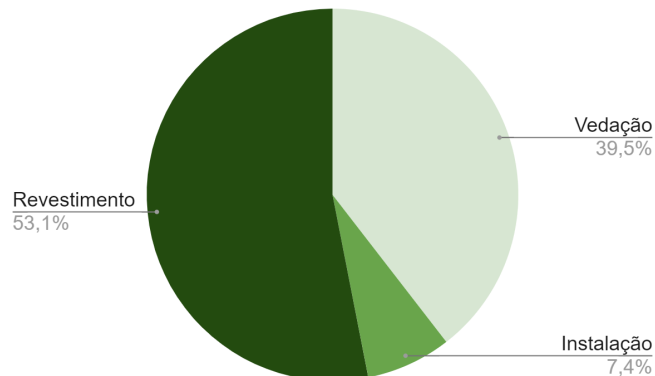
Figura 1: Incidentes por etapa construtiva

Avaliando a Figura 1, observa-se que a maior porcentagem de incidentes está localizada na etapa de revestimento, com 53,1%, compreendendo as sub etapas de gesso, forro de gesso, revestimento externo, reboco, contrapiso e porcelanato. Este resultado é esperado, uma vez que os serviços de revestimento/acabamento estão ligados a uma maior qualidade do produto final, necessitando de maior atenção na execução e, conseqüentemente, causando um impacto considerável no processo executivo (Love & Li, 2000; Neto, 2018).

Ainda na Figura 1, observa-se que a segunda maior porcentagem de incidentes se concentra na etapa de

vedação, com 39,5%, englobando as subetapas alvenaria de blocos cerâmicos e o sistema drywall. Neto (2018), avaliando 20 situações de retrabalho num empreendimento da construção civil, encontrou uma incidência de 20% para alvenaria de vedação, um resultado semelhantemente expressivo como o encontrado pelo presente estudo de caso.

Apesar da etapa de instalação apresentar um percentual de 7,4% (Figura 1), inferior às etapas de revestimento e vedação, vale ressaltar sua incidência tendo em vista a importância das especificidades de projeto e execução ligadas diretamente às instalações elétricas, hidrossanitárias e a gás.

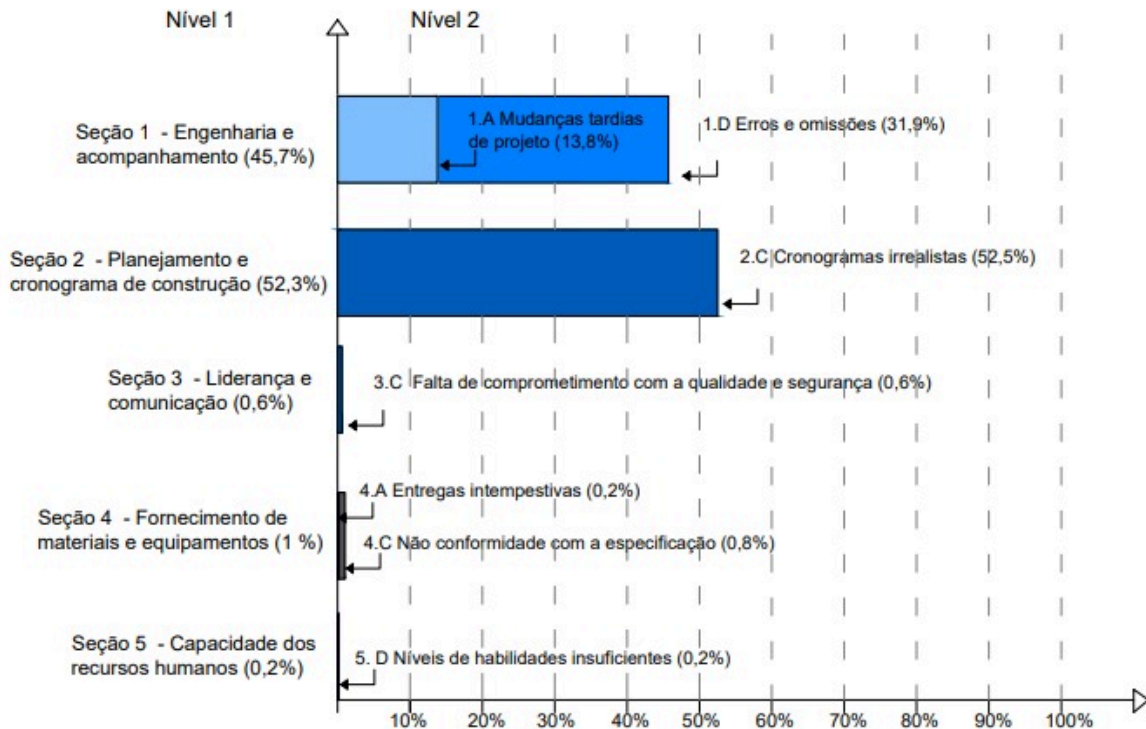
Figura 4: Classificação para o nível 1 e 2

A partir deste resultado, observa-se que a área de maior concentração de incidentes de retrabalho corresponde à Seção 2 (Planejamento e cronograma da construção), com 52,5%, tendo como causa predominante Cronogramas irrealistas. Este resultado denota a importância do planejamento e do controle das atividades e cronograma. Neste sentido, Quintas (2020) afirma que a falta de planejamento (Seção 2) é um dos principais fatores que contribuem para o atraso nas obras. Segundo Lima (2022), é somente por meio de um planejamento racional que é possível evitar perdas e minimizar os impactos em uma construção. Silva & Silva (2023) ainda afirma que a aplicação efetiva de planejamento e controle (Seção 2) resulta em muitas vantagens ao empreendimento, tornando possível o processo de gerenciamento do início ao fim da obra. Se tudo ocorre de acordo com o planejado, dentro do prazo estabelecido e, principalmente, atendendo todas as

Outra concentração de incidentes de retrabalho considerável (Figura 4) foi observada na Seção 1 (Engenharia e acompanhamento), com 45,7%, tendo como causas predominantes: Mudanças tardias de projeto e Erros e omissões. Fayek, Dissanayake & Campero (2003) observaram um comportamento semelhante em seu estudo de caso, onde 55,41% dos casos estiveram concentrados na Seção 1. Isto também é visto no estudo de Neto (2018), onde a Seção 1 englobou 60% dos incidentes totais. Estes resultados apontam a importância da emissão de projetos de qualidade e no tempo adequado.

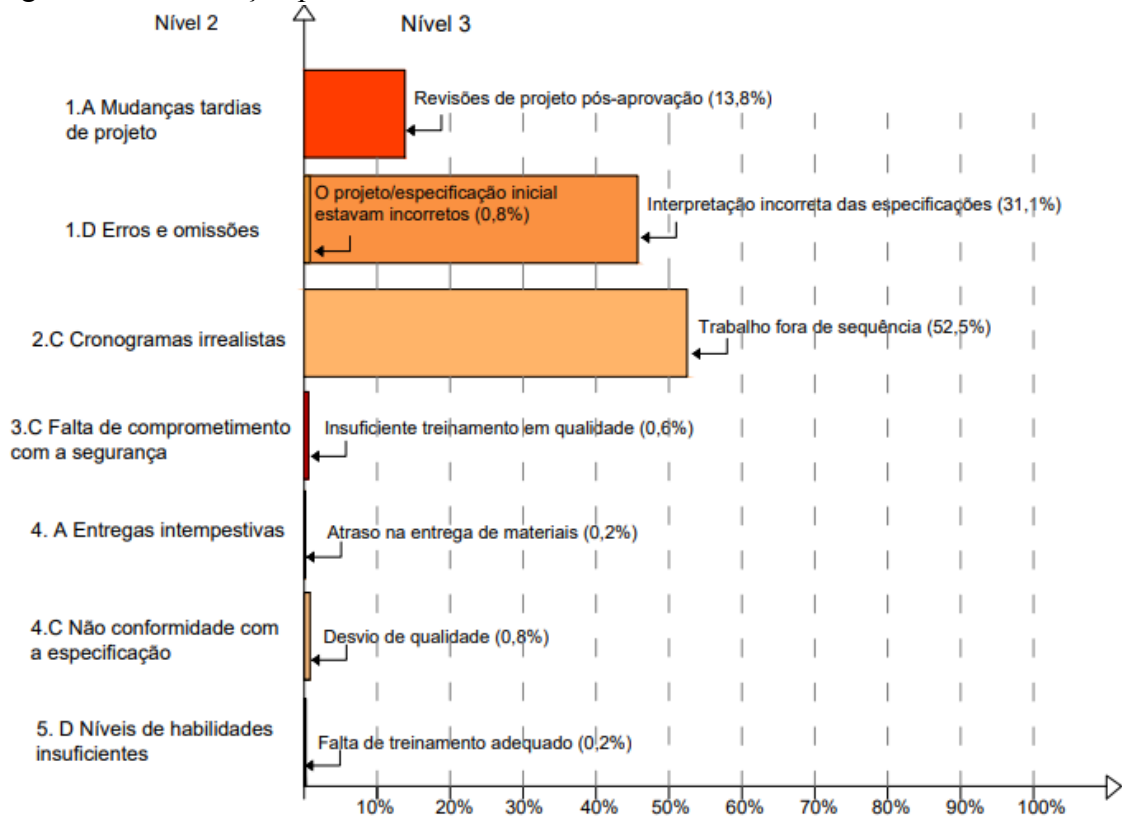
Figura 5: Classificação para o nível 2 e 3

A partir do Quadro 3, é possível observar que o nível 3 de classificação possui como principais causas raiz de retrabalho a revisão de projeto pós-aprovação (13,8%), a interpretação incorreta das especificações (31,1%) e o trabalho fora de sequência (52,5%). Neto (2018), avaliando 20 situações de retrabalho num empreendimento da construção civil, observou que 55% da causa raiz se concentrou em questões que englobavam mudanças tardias e emissão de projeto após execução de atividade. Já Fayek, Dissanayake & Campero (2003), avaliando 125 situações de retrabalho, encontraram 38,1% das causas relacionadas à verificação incorreta das atividades, falta de adesão aos procedimentos e coordenação disciplinar inadequada. Os resultados encontrados

Com base no resultado das análises de custo e causas de retrabalho, é de extrema importância a criação de checklist com medidas corretivas e preventivas. O Quadro 4 associa a causa raiz com as devidas ações de prevenção e correção, indicando para cada causa a responsabilidade técnica pertinente. Vale ressaltar que tais causas foram devidamente encontradas quando da análise do nível 3 (Figura 5)
