**ESTUDO COMPARATIVO ENTRE TÉCNICAS DE IMPERMEABILIZAÇÃO EM
TALUDE DO MUNICÍPIO DE JABOATÃO DOS GUARARAPES/PE: LONA
PLÁSTICA X GEL POLÍMERO.**

**COMPARATIVE STUDY BETWEEN WATERPROOFING TECHNIQUES ON THE
SLOPE OF MUNICIPALITY THE JABOATÃO DOS GUARARAPES / PE: PLASTIC
CANVAS X GEL POLÍMERO.**

Bruna Candida de Lima Santana¹
André Vinicius Azevedo Borgatto²

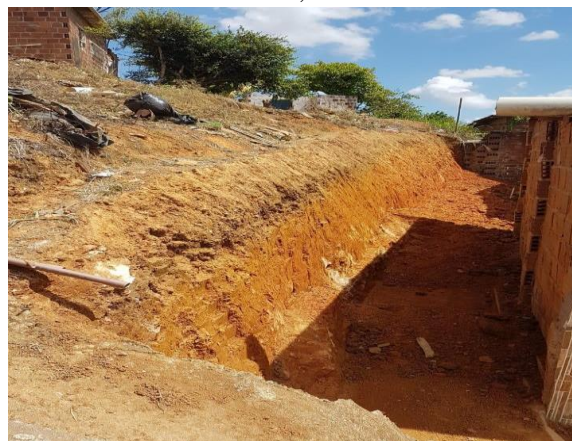
Figura 2: Regularização da encosta na 3ª Trav. Lisboa, 14.

Nesse processo foram eliminadas pragas de escorpiões, ratos e baratas. Após a limpeza recomenda-se uma raspagem na encosta de até 5 cm visando a remoção do solo solto que se encontra na sua parte mais exposta, como mostra a figura 2. É importante saber que qualquer tipo de vegetação deve ser removido e a encosta deve estar no seu estado natural para se dar continuidade no processo. A regularização do substrato foi executada manualmente com a utilização de ferramentas manuais, sendo elas, a enxada, enxadecos, pás e raspadores metálicos, com a finalidade de remover qualquer saliência existente na superfície. As áreas ravinadas tiveram tratamento especial, de forma que foram aparadas as arestas e aliviadas as profundidades dos sulcos, propiciando a eliminação de obstáculos e facilitando o escoamento das águas, do ponto mais alto para o mais baixo. Em determinados pontos houve a necessidade de remoção de uma camada de até 20 cm de espessura da superfície do solo para eliminação de imperfeições e restos de solo solto. Em nenhum ponto do talude pode haver qualquer tipo de enxerto, aterro e/ou compactação de solo sobre a superfície, mantendo-se sempre o solo natural existente. A inclinação adotada para a regularização do talude varia de acordo com o projeto das canaletas e a geomorfologia do local podendo variar de 70° a 75° graus.

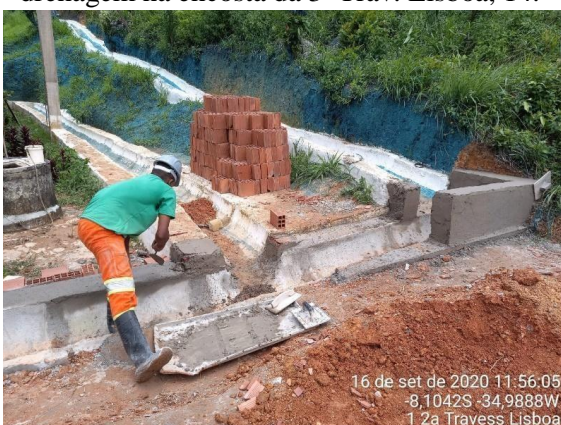
Figura 3: Execução de parte do sistema de drenagem na encosta da 3ª Trav. Lisboa, 14.

A execução da drenagem se inicia com talude limpo e sem nenhum material de solo solto, de acordo com a figura 4. O projeto com a metragem linear, e o local exato da execução já são discutidos e aprovados previamente, portanto para compor o sistema de drenagem simples na localização adotada foram utilizadas meia canaletas de 30 cm de diâmetro e meia

canaleta de 60 cm de diâmetro. Em alguns pontos foi necessário para uma correta inclinação e destino das canaletas a utilização de alvenaria complementar, dissipadores de velocidade, caixas estabilizadoras, entre outras ferramentas que auxiliam na diminuição da velocidade das águas no curso da canaleta, como mostra a figura 3. As canaletas de crista e de base se unem em um determinado ponto e seguem para o ponto mais baixo do cenário avaliado, desaguardando em córregos ou canais que compõem os cursos de água da bacia mais próxima.

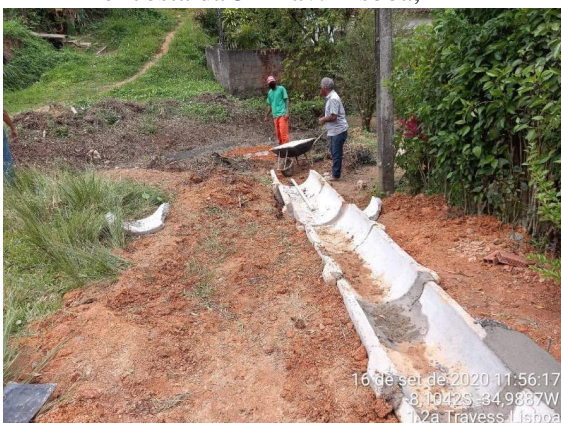
Figura 4: Execução da destinação de águas na encosta da 3ª Trav. Lisboa, 14

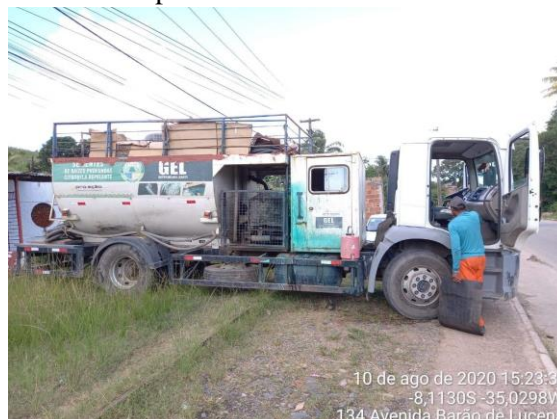
Figura 5: Pré etapa verificação e mistura do produto no caminhão.

Para aplicação do produto foi necessária uma etapa anterior de preparação e diluição do polímero concentrado. Seguindo o cronograma da obra, após a finalização de todas as etapas anteriores de limpeza e regularização do talude, transporte de material, e drenagem, a encosta está pronta para receber o gel polímero. A diluição acontece momentos antes da aplicação, após a retirada do lacre do recipiente que contém o produto concentrado. A diluição ocorre dentro do caminhão aplicador, como mostra a figura 5, onde a capacidade total do veículo é de 3000 litros de líquido. A proporção recomendada pelo fabricante é de uma parte de gel para cinco partes de água, além da mistura de pó de serra, sementes rasteiras, pó de papel picado, antiácido e corante azulado. Esses elementos juntos alcançam a consistência e ativam as propriedades desejadas de fixação das sementes na encosta, e controle do pH nas camadas mais expostas do solo (horizonte O). Todo processo de diluição e aplicação aconteceu sob fiscalização da Defesa Civil do Município de Jaboatão dos Guararapes/PE em parceria com a empresa terceirizada “AA”, que executou a aplicação. Para a encosta estudada foi utilizado um recipiente de gel concentrado, contendo 500 litros do produto, que quando diluído com água na proporção especificada de 500 litros de gel e 2500 litros de água formam um caminhão completo de 3000 litros para aplicação. O produto quando aberto e diluído deve ser utilizado todo em uma única vez, e não deve haver sobras. Foi estudado pela Defesa Civil juntamente com a empresa “AA” responsável pela aplicação que para atingir uma consistência e fixação esperada na encosta deve-se aplicar um recipiente de 500 litros concentrado em uma encosta de no máximo 500 m², caso a área seja

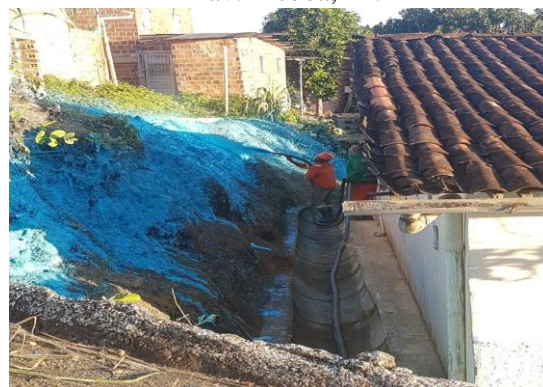
Figura 6: Aplicação de gel na encosta da 3ª Trav. Lisboa, 14.

superior é necessário a diluição de um novo recipiente, o que não é o caso da localidade estudada, que possui 313,76 m². O caminhão aplicador fica o mais próximo possível do terreno preparado e todo curso até o ponto específico foi feito por meio de mangueiras, como mostra as figuras 6 e 7, portanto é muito importante a verificação de furos que possam vir ocasionar vazamentos no trajeto. A previsão do tempo é um fator que também foi analisado para o dia da aplicação, pois para a completa secagem do produto no talude é importante que não haja contato com água. Portanto na técnica de impermeabilização através de aplicação de gel polímero acrílico foram utilizados os seguintes materiais e serviços para a composição de uma matriz aproximada de custos, destacando que o item hora/homem está embutido em cada um dos itens:

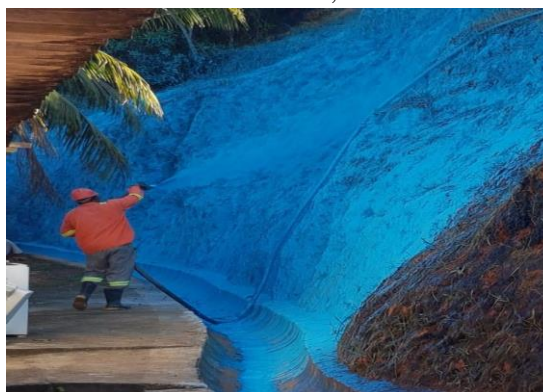
Figura 7: Aplicação de gel na encosta da 3ª Trav. Lisboa, 14.

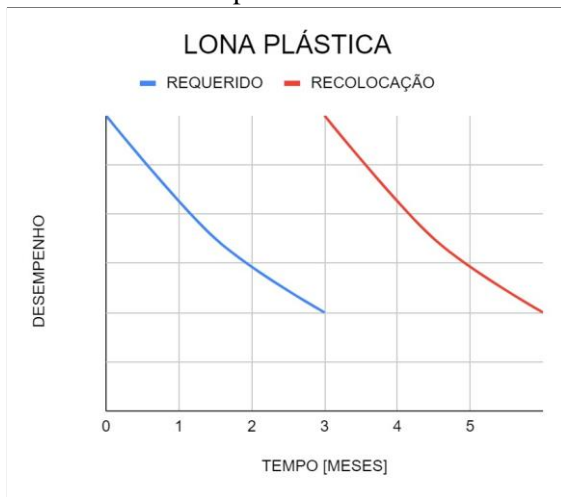
Gráfico 1.1: Desempenho da aplicação da lona plástica.

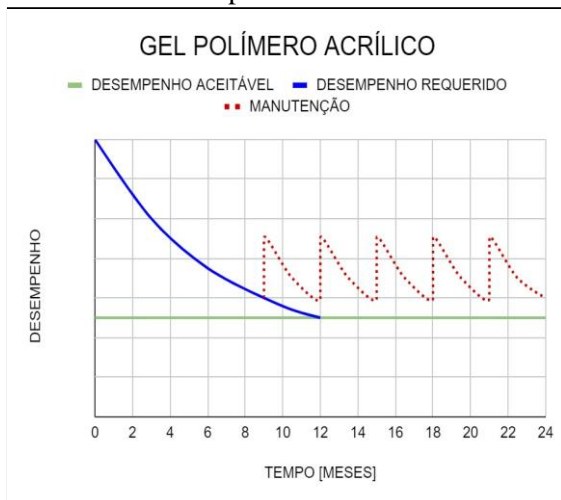
Gráfico 1.2: Desempenho da aplicação do gel polímero
