Avaliação de revestimentos galvanizados industriais com e sem cromatização para avaliação das propriedades anticorrosivas

Monografia apresentada ao Curso de Graduação em Engenharia Mecânica da Unidade Acadêmica do Cabo de Santo Agostinho da Universidade Federal Rural de Pernambuco para obtenção do título de Bacharel em Engenharia Mecânica.

Área de concentração: Metalurgia física

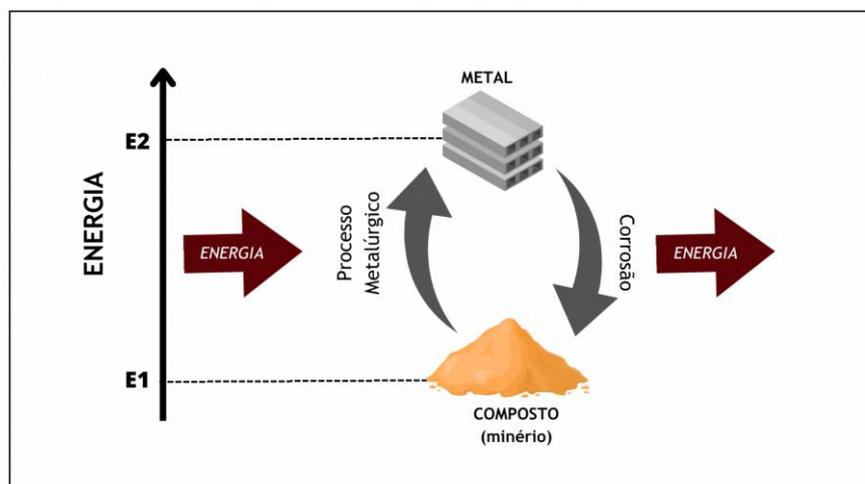
Figura 1 - Ciclo Energético dos Metais.

A corrosão é um processo espontâneo, no qual os metais tendem a oxidar-se para atingir seu estado de maior estabilidade, conforme pode ser ilustrado na Figura 1, que mostra o ciclo energético simplificado dos metais.

No processo metalúrgico é fornecido um grande aporte energético para que o minério seja reduzido à forma metálica. Com o processo de corrosão, esse excedente de energia é liberado, o que explica a espontaneidade termodinâmica do processo de corrosão (Pannoni, 2007).

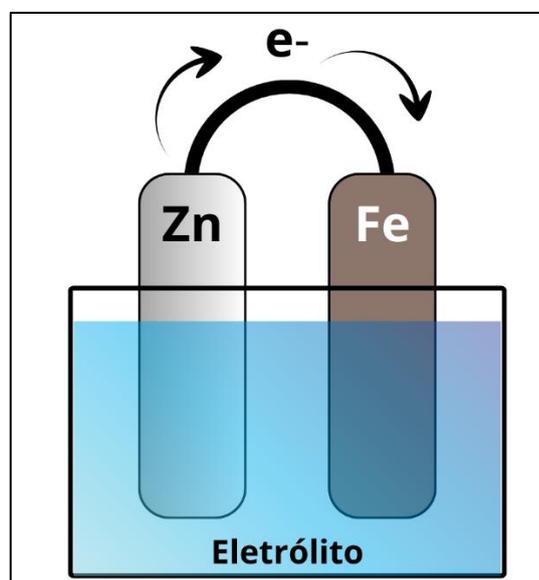
Figura 2 - Representação de uma Pilha Galvânica.

Quando dois materiais distintos são colocados em contato na presença de um eletrólito, é estabelecido um tipo de pilha eletroquímica denominada pilha galvânica, conforme exemplificado na Figura 2.

Na representação da pilha galvânica anteriormente apresentada, o eletrodo de zinco está atuando como ânodo da pilha, e o eletrodo de ferro, como cátodo. Nestas condições, dois materiais dissimilares foram conectados eletricamente entre si (através de um circuito metálico)

Desse modo, no anodo ocorre uma reação de oxidação (corrosão do material) e no catodo, uma reação de redução, que no caso exemplificado, corresponde à redução do oxigênio.

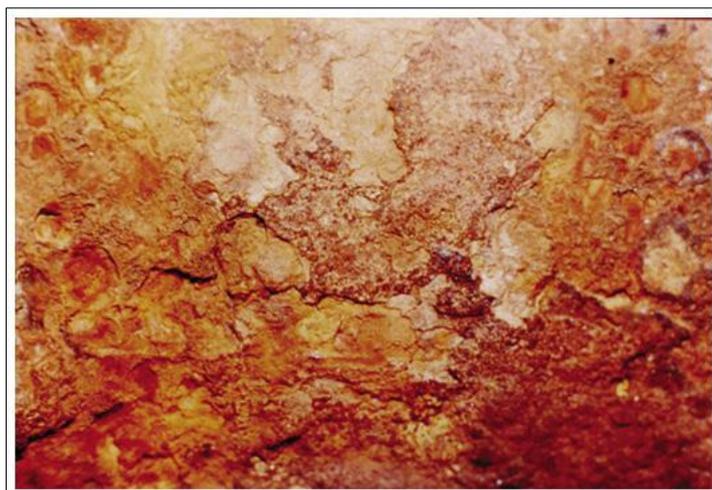
Figura 3 - Corrosão Uniforme em Chapa de Aço Carbono.

- **Corrosão uniforme:** quando a corrosão se processa de modo aproximadamente uniforme em toda a superfície atacada. Esta forma é comum em metais que não formam películas protetoras, como resultado do ataque. Esse tipo de corrosão é caracterizado por uma perda de massa significativa e perda uniforme de espessura ao longo de todo o material. A Figura 3 traz uma representação desse tipo de corrosão. (Gentil; De Carvalho, 2022).

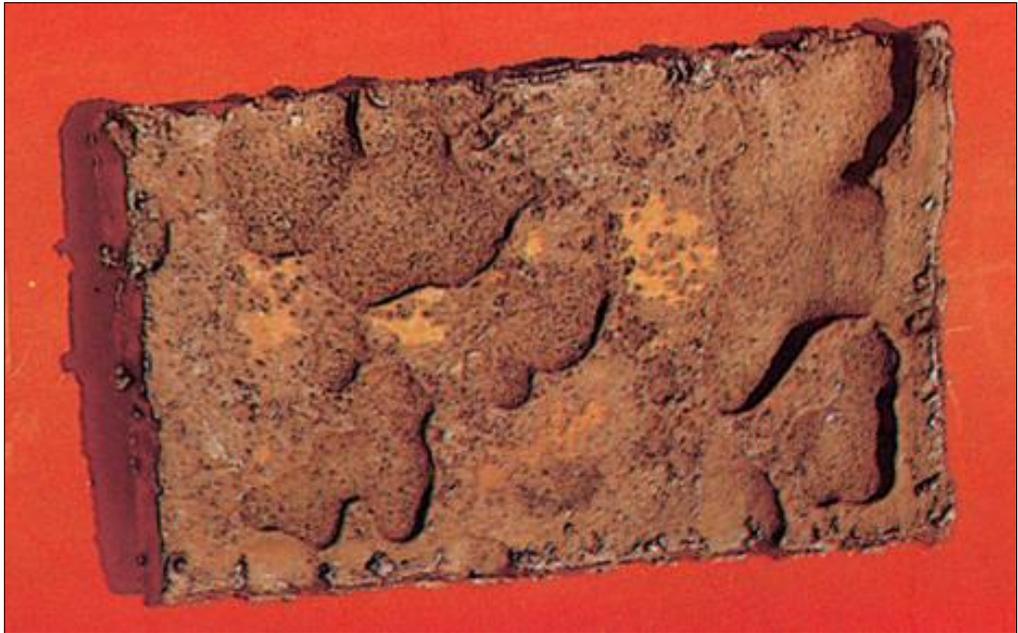
Figura 4 - Corrosão por Placas.

- **Corrosão por placas:** quando os produtos de corrosão formam-se em placas que se desprendem progressivamente. É comum em metais que formam película inicialmente protetora mas que, ao se tornarem espessas, fraturam e perdem aderência, expondo o metal a um novo ataque . (Gentil; De Carvalho, 2022). Um exemplo pode ser visto na Figura 4.

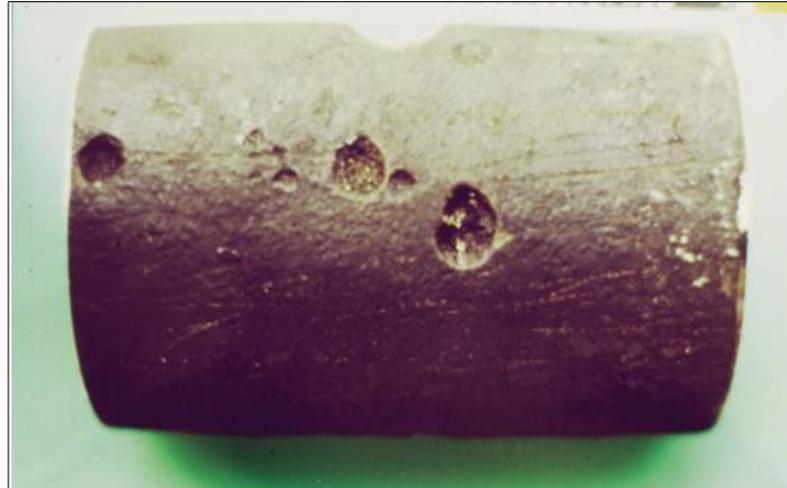
Figura 5 - Corrosão Alveolar.

- **Corrosão alveolar:** quando o ataque provocado pela corrosão se dá sob forma localizada, com o aspecto de crateras. É freqüente em metais formadores de películas semi-protetoras ou quando se tem corrosão sob o depósito, como no caso da corrosão por aeração diferencial . Esse tipo de corrosão localizada é caracterizado por apresentar perfurações no material com diâmetro da cavidade maior que a profundidade (Gentil; De Carvalho, 2022). A Figura 5 exemplifica a ocorrência de corrosão alveolar.

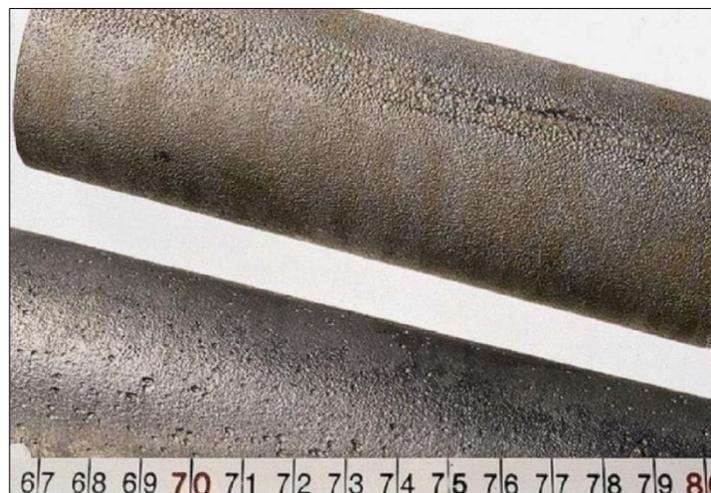
Figura 6 - Corrosão por Pite.

- **Corrosão por pite:** quando o desgaste se dá de forma muito localizada e de alta intensidade, geralmente com profundidade maior que o diâmetro e bordos angulosos. A corrosão por pite é frequente em metais formadores de películas protetoras, em geral passivas, que, sob a ação de certos agentes agressivos, são destruídas em pontos localizados, os quais se tornam ativos, possibilitando corrosão muito intensa. (Gentil; De Carvalho, 2022; Gemelli, 2001). A Figura 6 mostra um exemplo de corrosão por pite em tubulação de aço inoxidável 904L exposta a meio de ácido sulfúrico, apresentando pites em toda a sua extensão (During, 2018).

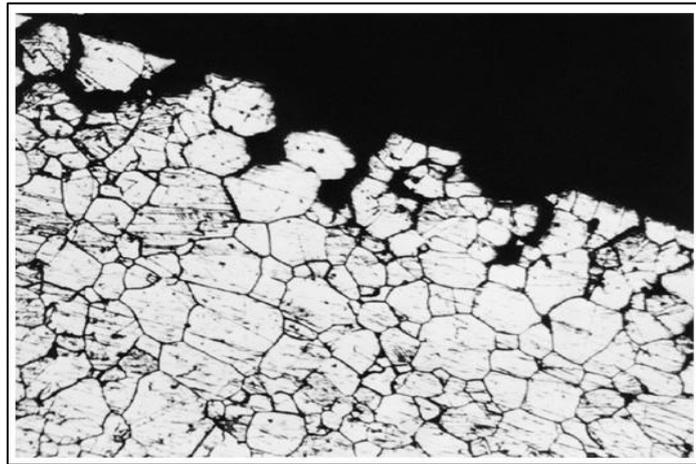
Figura 7 - Corrosão Intergranular ou Intercristalina.

- **Corrosão intergranular ou intercrystalina:** quando o ataque se manifesta no contorno dos grãos, como no caso dos aços inoxidáveis austeníticos sensibilizados, expostos a meios corrosivos. Esse tipo de corrosão promove a perda das propriedades mecânicas, e pode levar à fratura do material, quando submetido a esforços mecânicos, levando à ocorrência de corrosão sob tensão fraturante (Gentil; De Carvalho, 2022). A Figura 7 mostra um exemplo desse tipo de morfologia de corrosão.

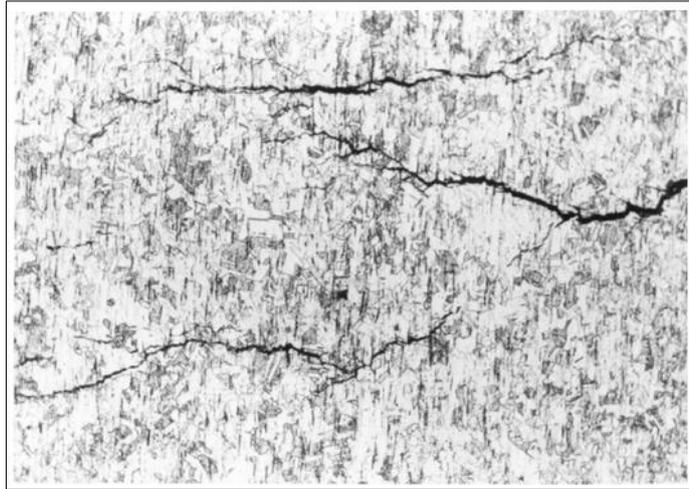
Figura 8 - Corrosão transgranular ou transcristalina.

- **Corrosão transgranular ou transcristalina:** quando o fenômeno se manifesta sob a forma de trincas que se propagam pelo interior dos grãos do material, como no caso da corrosão sob tensão de aços inoxidáveis austeníticos. Esse tipo de morfologia também ocasiona perdas nas propriedades mecânicas do material, podendo levar à ocorrência de tensão sob tensão fraturante, quando submetido a solicitações mecânicas (Gentil; De Carvalho, 2022; Gemelli, 2001). A Figura 8 ilustra um típico caso de corrosão intragranular.

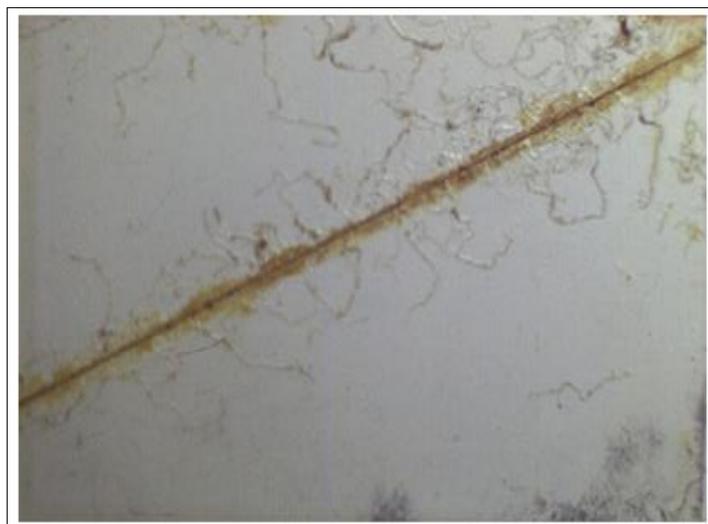
Figura 9 - Corrosão Filiforme.

- **Corrosão filiforme:** se processa sob a forma de filamentos que se propagam em diferentes direções. Ocorre geralmente em superfícies metálicas (estanho, níquel etc.) ou não metálicas (tintas), em presença de umidade relativa elevada, da ordem de 85%, e revestimentos mais permeáveis à penetração de oxigênio e água (Gentil; De Carvalho, 2022). Um exemplo desse tipo de corrosão é apresentado na Figura 9, no qual se pode ser vista a corrosão filiforme próximo a uma falha por risco em película de tinta

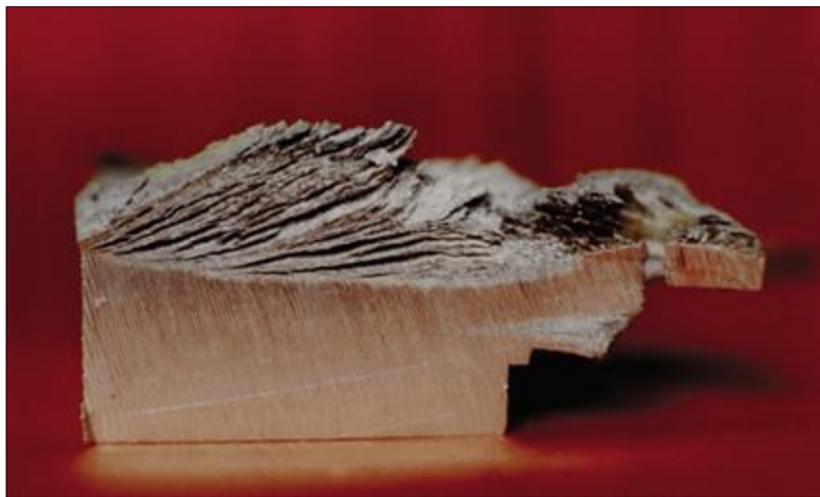
Figura 10 - Corrosão por Esfoliação.

- **Corrosão por esfoliação:** se processa em diferentes camadas e o produto de corrosão, formado entre a estrutura de grãos alongados, separa as camadas ocasionando o inchamento do material metálico. Esse tipo de corrosão é muito comum de ocorrer em estruturas de alumínio e suas ligas, que tem os seus grãos alongados por meio de processo de laminação (Gentil; De Carvalho, 2022). Na Figura 10, pode ser visto um exemplo de corrosão por esfoliação.

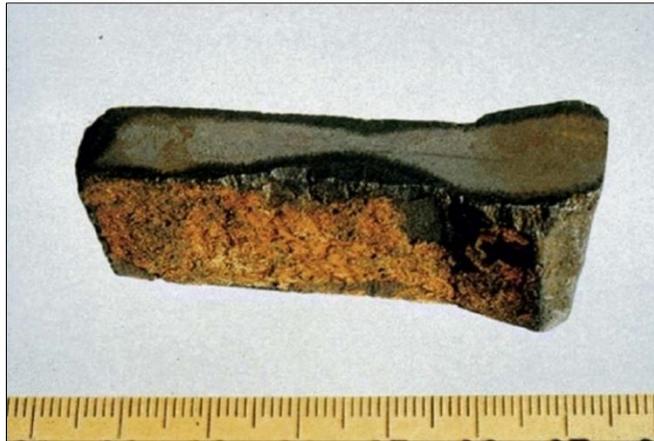
Figura 11 - Corrosão Graftica em válvula.

- **Corrosão Grafítica:** esse é um tipo de corrosão seletiva que ocorre tipicamente em ferros fundidos cinzentos. A corrosão se dá pela formação de micropilhas estabelecidas entre o carbono e o ferro. Nesse material, o ferro atua como anodo e o carbono como catodo, havendo corrosão preferencial do ferro (Gentil; De Carvalho, 2022). Na Figura 11 é apresentada uma fotografia de parte de uma válvula de um sistema de resfriamento de água, que sofreu corrosão seletiva grafítica, que pode ser identificada pelas regiões escurecidas externas (associado ao carbono – grafite) (Daring, 2018).

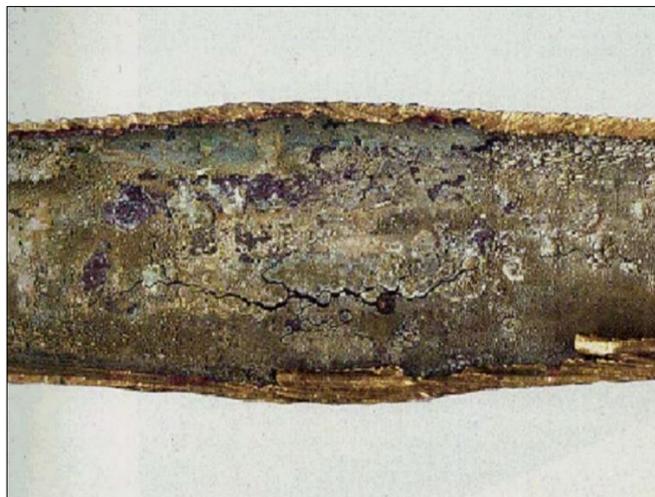
Figura 12 - Dezincificação em tubulação de latão.

- **Dezincificação:** ocorre em ligas de cobre e zinco, os latões. Nesse tipo de corrosão observa-se o aparecimento de regiões avermelhadas, que são atribuídas ao consumo preferencial do zinco e à permanência do cobre (Gentil; De Carvalho, 2022; Panossian, 1993). A Figura 12 apresenta um exemplo de corrosão por dezincificação em trecho de tubulação em água de resfriamento, que foi tratada com hipoclorito de sódio para descontaminação microbiológica. O pH superior 9 promoveu ataque seletivo do zinco, podendo ser observado pontos avermelhados indicando a permanência do cobre e saída do zinco (During, 2018).

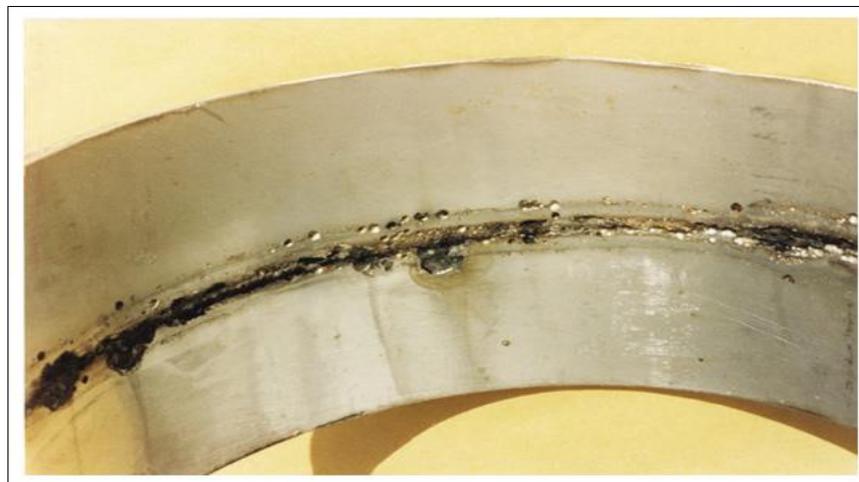
Figura 13 - Corrosão em Torno do Cordão de Solda.

- **Corrosão em torno de solda:** se observa ao longo, e ligeiramente afastada, do cordão de solda. Ocorre geralmente em aços inoxidáveis com teores de carbono maiores que 0,03%. A corrosão em torno de cordão de solda pode ser ocasionada por conta da dissimilaridade entre o metal de base e o metal de preenchimento da solda e também a mudanças microestruturais ocorridas pelo aporte térmico do processo. A Figura 13 ilustra o processo de corrosão em torno de um cordão de solda em uma tubulação de aço inoxidável, na qual pode ser observada a ocorrência de alvéolos e pites (Gentil; De Carvalho, 2022).

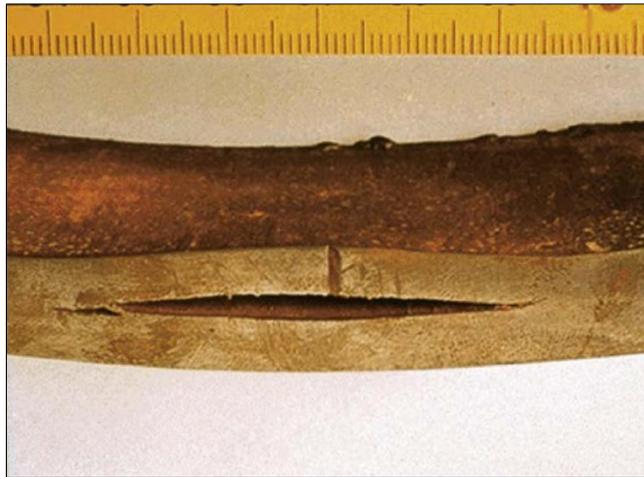
Figura 14 - Empolamento por Hidrogênio.

- **Empolamento pelo hidrogênio:** embora não sendo considerado por alguns autores como um tipo de corrosão, é comum estudá-lo em livros de corrosão, pois o hidrogênio atômico, causador do processo, pode ser originado da corrosão do material metálico. O hidrogênio atômico, H^+ , penetra no aço-carbono, e como tem pequeno volume atômico, difunde-se rapidamente para o interior do material metálico e em regiões com descontinuidades, como inclusões e vazios, onde ele se transforma em hidrogênio molecular, H_2 , exercendo pressão e originando a formação de bolhas no material metálico, daí o nome de empolamento por hidrogênio (Gentil; De Carvalho, 2022). Na Figura 14, pode ser visualizado a parede de um reator contendo hidrocarbonetos e vapores de ácido fluorídrico à 60°C; observa-se a formação de “bolhas”, provenientes do aumento da pressão interna, devido à presença de hidrogênio molecular na microestrutura do material (During, 2018).

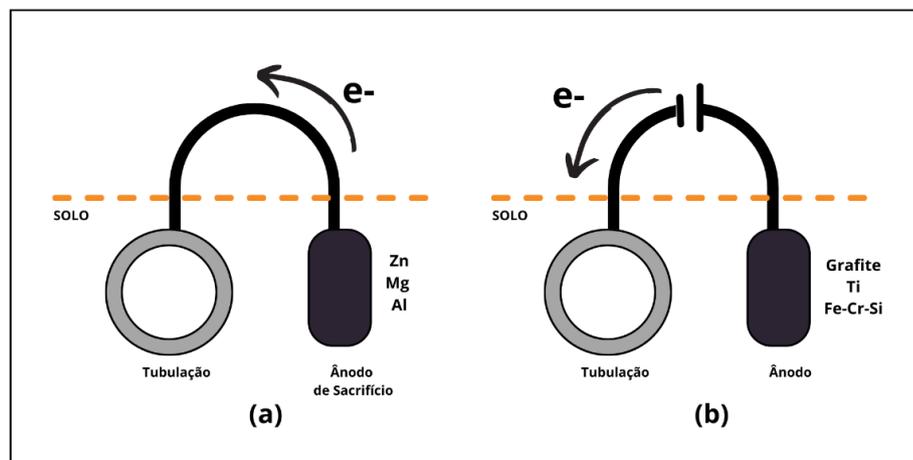
Figura 15 - Representação do Método Proteção Catódica – Anodo de Sacrifício e (b) Corrente Impressa.

Na Figura 15 são apresentados esquemas simplificados, respectivamente, de um sistema de proteção catódica por anodo de sacrifício (a) e por corrente impressa (b), exemplificando tubulações enterradas.

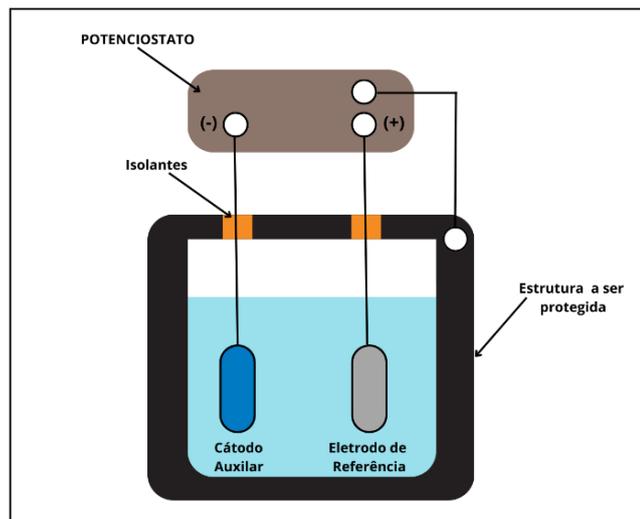
Figura 16 - Representação do Método Proteção Anódica.

Desse modo, faz-se necessário o uso de um equipamento chamado de potenciostato, que permite manter automaticamente o potencial de passivação do material (Gentil; De Carvalho, 2022). O potenciostato apresenta 3 terminais: um é ligado ao material a ser protegido (anodo); outro a um cátodo auxiliar (que deve ser estável no meio) e um eletrodo de referência, conforme ilustrado na Figura 16.

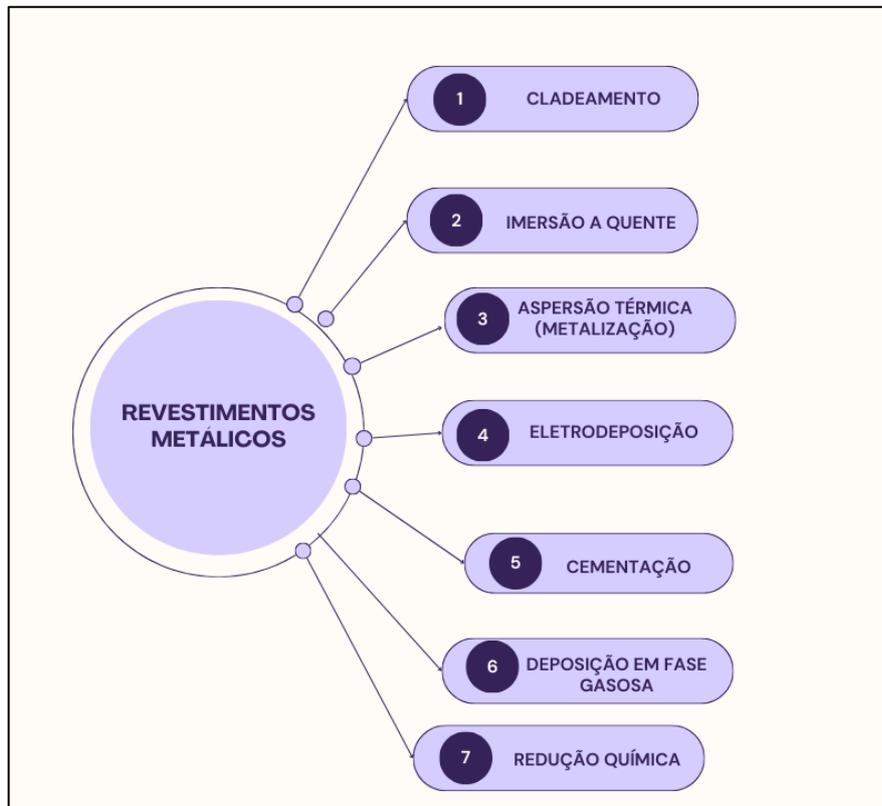
Figura 17 - Classificação dos Revestimentos Metálicos.

Na Figura 17 é apresentado um fluxograma que indica as diferentes classes de revestimentos metálicos e na Figura 18, é mostrada a classificação dos revestimentos não metálicos.

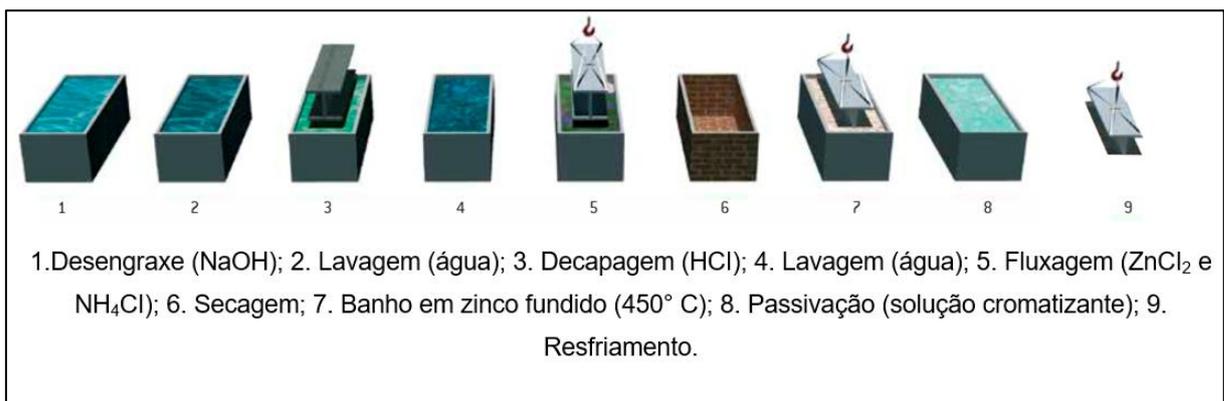
Figura 19 - Etapas do processo de galvanização por imersão a quente.

Primeiramente, as peças recebem um tratamento mecânico, geralmente é utilizando o jateamento abrasivo, visando à remoção dos produtos de corrosão. Em seguida, são imersas em um banho de desengraxe alcalino, onde são removidos os óleos e gorduras que se encontram depositados sobre o substrato. Após essa etapa, a peça passa por um banho em água, para não contaminar o banho seguinte (Panossian, 1993; Maab; PeibkeR, 2011; Kuklík; Kudlacek, 2016).

A próxima etapa consiste em um banho, em ácido, geralmente clorídrico ou sulfúrico, cujo objetivo é remover produtos de corrosão por meio de um ataque químico. Passando posteriormente por dois banhos de lavagem com água, para que todo o ácido seja removido,

As etapas do processo de galvanização, anteriormente mencionadas, encontram-se representadas no fluxograma da Figura 19.

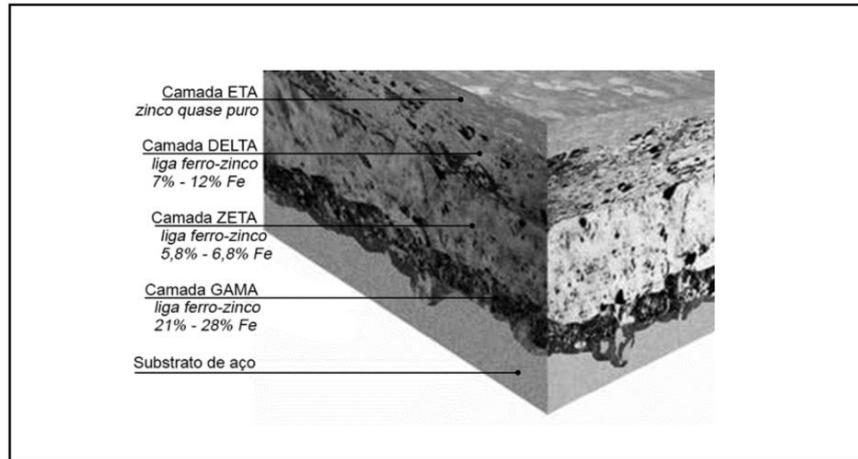
Figura 20 - Camadas Intermetálicas de Revestimento Galvanizado sobre Aço.

A partir da imersão em zinco fundido, é produzido um revestimento de natureza metalúrgica, no qual, são formadas camadas intermetálicas de Fe-Zn (Paranhos, 2010). A concentração de zinco nessas camadas varia de 100%, imediatamente na superfície, e vai

reduzindo ao penetrar na direção normal ao substrato, até chegar em 0%, como ilustrado na Figura 20.

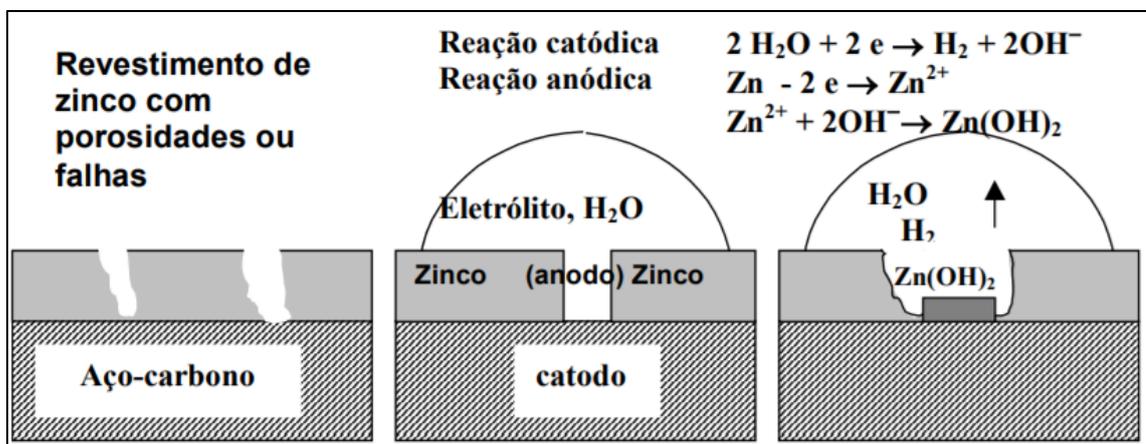
Figura 21 - Esquema de proteção catódica do revestimento de zinco.

No segundo caso, o zinco atua como anodo de sacrifício, isso ocorre devido ao fato do Zn apresentar menor potencial de redução, quando comparado ao Fe, principal elemento constituinte do aço. Quando o aço fica exposto, por meio de falhas no revestimento, e mutuamente, o aço e a camada galvanizada remanescente ficam expostos ao meio corrosivo, estabelece-se a formação de uma pilha galvânica, na qual a camada galvanizada irá corroer, mantendo o substrato protegido, conforme representação apresentada na Figura 21.

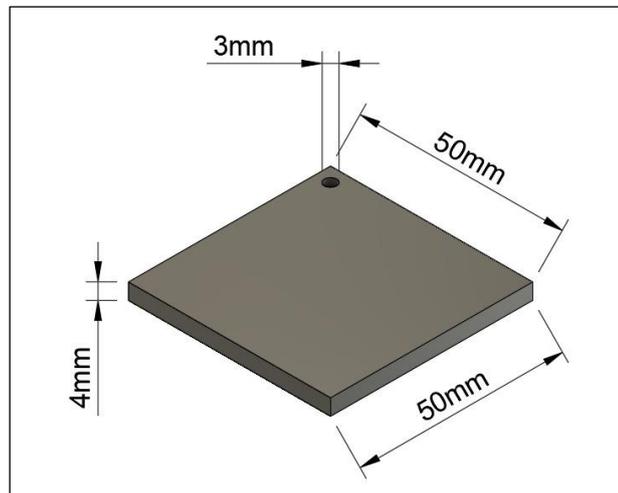
Figura 22 - Representação dos Corpo de Provas.

Foram confeccionados corpos-de-prova aço carbono ASTM A36, de dimensões de 50 mm x 50 mm x 4 mm com um furo de 3 mm num dos vértices da amostra, conforme desenho apresentado na Figura 22. A composição do aço utilizado encontra-se apresentada na Tabela 2. A chapa de Aço ASTM A36 foi fornecida pela empresa Galvanisa (Igarassu-PE), sendo as amostras feitas na própria firma.

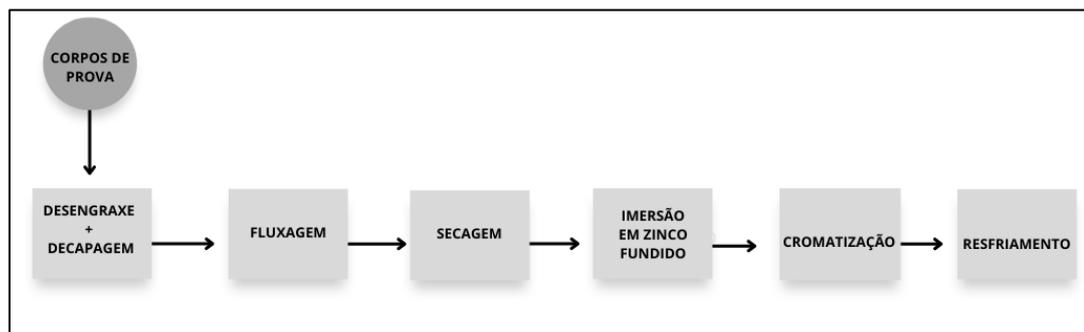
Figura 23 - Fluxograma do Processo de Galvanização utilizado na empresa.

de galvanização, que no caso da empresa Galvanisa, consiste em 6 etapas, conforme fluxograma de processo apresentado na Figura 23. Todas as etapas foram realizadas utilizando os parâmetros de processo utilizados pela empresa.

Para o processo de desengraxe e decapagem ácida, foi utilizada solução comercial composta surfactantes e ácido inorgânicos, não sendo revelada a composição pela empresa. O tempo de imersão neste banho foi de 10 min. Esta primeira etapa teve o objetivo de remover óleos, graxas e produtos de oxidação. Após essa etapa, os corpos de prova passaram por 2 tanques de lavagem em água, visando remover os produtos ácidos e evitar a contaminação do banho seguinte.

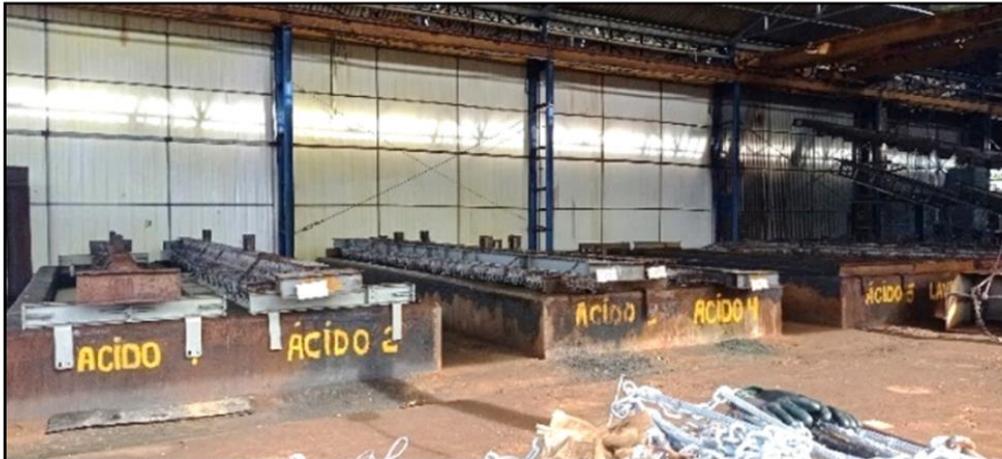
Figura 24 - Vista Geral do Processo de Galvanização da Empresa Galvanisa.

Na Figura 24, é apresentada uma fotografia que mostra uma vista geral dos tanques utilizados no processo de galvanização.

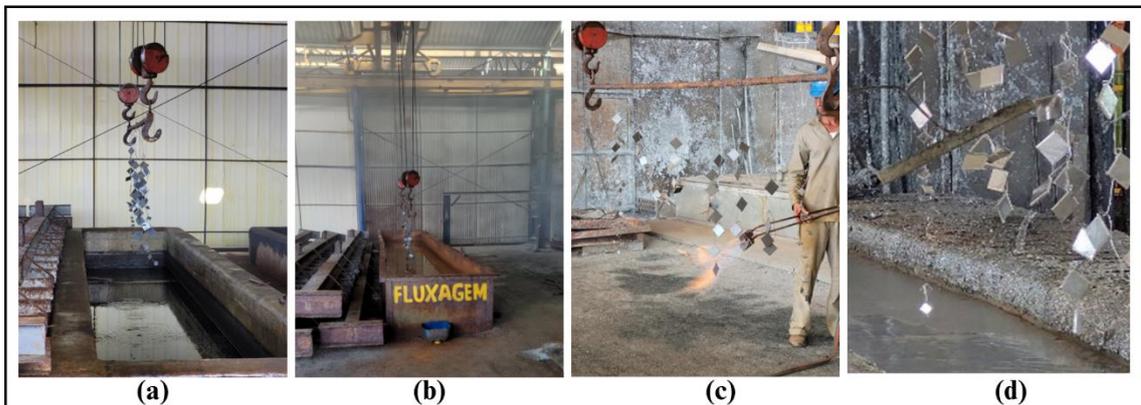
Figura 25 - Fases da obtenção das amostras galvanizadas – (a) decapagem e desengraxe; (b) secagem; (c) fluxagem e (d) zinco fundido.

A Figura 25 apresenta as diferentes fases do processo de obtenção das amostras na empresa Galvanisa.

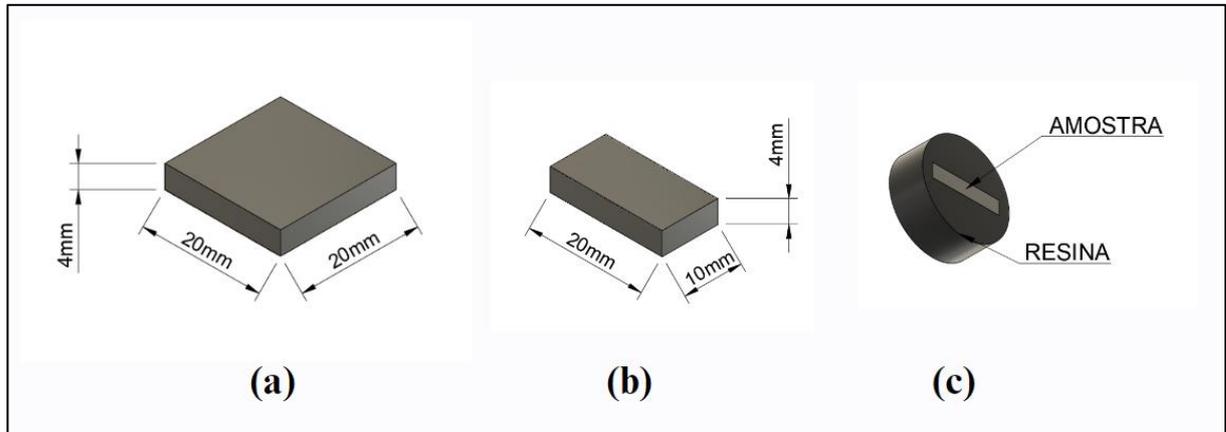
Figura 26 - Representação dos Corpos de Prova para MEV – (a) análise de superfície, (b) avaliação da seção transversal antes e (c) após embutimento em resina baquelite.

Foram confeccionados corpos de prova de tamanhos menores a partir das amostras maiores, utilizando-se uma máquina de corte serra fita marca Fanho e modelo FMG 18-S. Para análise da superfície do revestimento foram utilizados corpos de prova de dimensões 20 mm x 20 mm x 4 mm e para avaliação da seção transversal, foram utilizados corpos de prova de dimensões 20 x 10 x 4 mm, os quais foram embutidos em resina fenólica-baquelite em pó, utilizando uma embutidora automática Struers, modelo CITROPRESS-30, disponibilizada no COMPOLAB-LBC. Na Figura 26, são apresentadas representações dos corpos de prova utilizados para análise de MEV, (a) análise de superfície, (b) avaliação da seção transversal antes e (c) após embutimento em resina baquelite.

As amostras embutidas foram submetidas à preparação metalográfica, utilizando-se uma politriz da marca AROTEC, modelo AROPOL VV. Foi realizado lixamento com lixa de carbetto de silício nas granulometrias de 200, 400, 600 e 1200 mesh; em seguida, foi realizado polimento com pasta de diamantes de 3 μm e solução lubrificante (50% isopropanol e 50% glicerina).

O eletrodo de trabalho utilizado consistiu em um corpo de prova de dimensões 20 mm x 20 mm x 4 mm (idêntico ao da Figura 26 (a)). A área útil de ensaio, submetida ao contato com o eletrólito, correspondia à área do orifício da célula plana de 1 cm², delimitada por um O-ring.

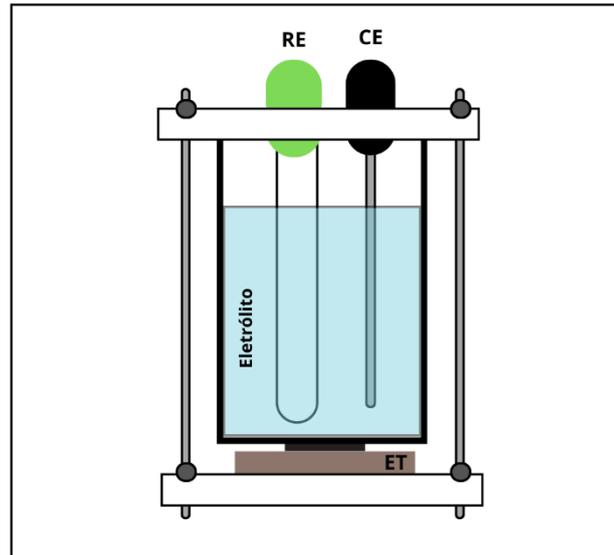
Figura 27 - Representação da célula eletroquímica utilizada.

Visando compreender a resistência à corrosão das amostras investigadas foram realizados ensaios eletroquímicos e polarização linear, utilizando-se um Potenciostato AUTOLAB PGSTAT 302 N e software de análise NOVA 2.1.4. Os ensaios foram conduzidos em uma célula plana de 3 eletrodos, conforme esquema da Figura 27, sendo o eletrodo de trabalho (ET) correspondente à amostra de interesse, e como eletrodo auxiliar ou contraeletrodo (CE), foi utilizado um eletrodo de platina e como eletrodo de referência (RE), um eletrodo de Ag/AgCl saturado. Como eletrólito, foi utilizada uma solução aquosa de NaCl 3,5% m/v.

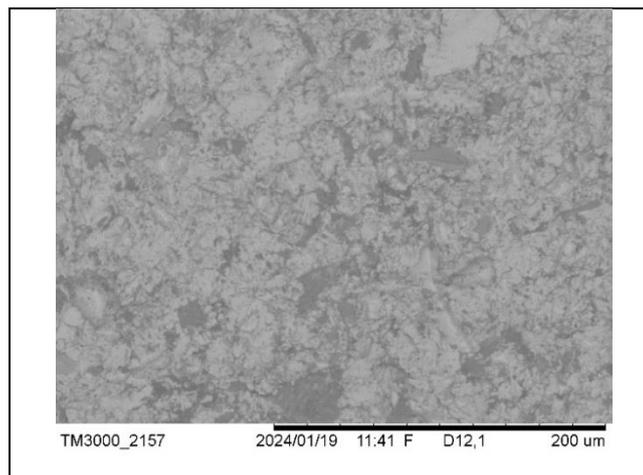
Figura 28 - Micrografia do substrato jateado.

O corpo de prova jateado apresentou a superfície com topografia texturizada, com a presença de cavidades provenientes da ação do abrasivo.

Foram obtidas 3 diferentes condições de revestimento metálicos via processo de galvanização por imersão a quente em condições industriais, aplicados sobre aço ASTM A36 jateado. Na Figura 28 é apresentada uma micrografia obtida por MEV do substrato de aço jateado.

O substrato apresentou o maior valor de Ra ($1,68 \text{ mm} \pm 0,23 \text{ mm}$), o que já era esperado, devido ao tratamento superficial de jateamento abrasivo. Que foi realizado previamente. Conforme foi mostrado anteriormente, na micrografia da superfície para o aço jateado (Figura 28), a superfície apresenta heterogeneidade com a presença de cavidades (picos e vales), ocasionando um aumento da área superficial disponível para ocorrência da reação metalúrgica entre ferro e o zinco.

Conforme pode ser observado na Figura 33, houve alterações na superfície do substrato de aço após submissão ao ensaio de polarização em meio salino. Comparando-se com a Figura 28, que mostra o aço antes da exposição ao meio salino, pode ser visto que houve degradação da texturização proveniente do jateamento abrasivo, com a formação de depósitos aglomerados de corrosão, de característica pulverulenta, e trechos de fissuras (Figura 33(a)). Também foi identificada a presença de ataque localizado (Figura 33(b)).

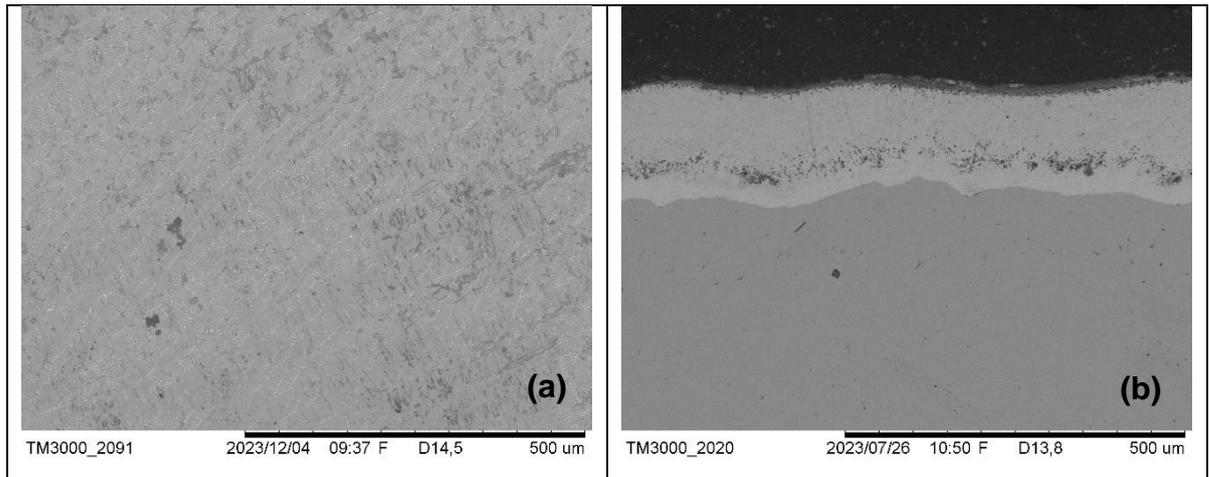
Figura 29 - Micrografias das amostras galvanizadas (G) – (a) superfície e (b) sessão transversal.

As micrografias mostram que houve o depósito de revestimentos com heterogeneidades superficiais para todas as condições investigadas, com a presença de mais de uma fase (zonas claras e escuras). Na amostra C30 (Figura 31 (b)) pode ser observada a presença de poros nas camadas intermetálicas, conforme indicação em destaque.

Nas Figuras 29 a 31 podem ser observadas micrografias da superfície (a) e da seção transversal (b), obtidas por MEV das amostras galvanizadas (G); galvanizadas e cromatizadas nos tempos de 10s (C10) e 30s (C30).

Comparando-se a Figura 34(a) e a Figura 29(a), observa-se que houve modificações significativas na superfície galvanizada (G). São observados depósitos de corrosão de característica porosa e distribuição heterogênea, sendo a morfologia dos produtos formados melhor visualizada através da imagem da Figura 34 (b). Esses depósitos são oriundos do processo de corrosão do zinco.

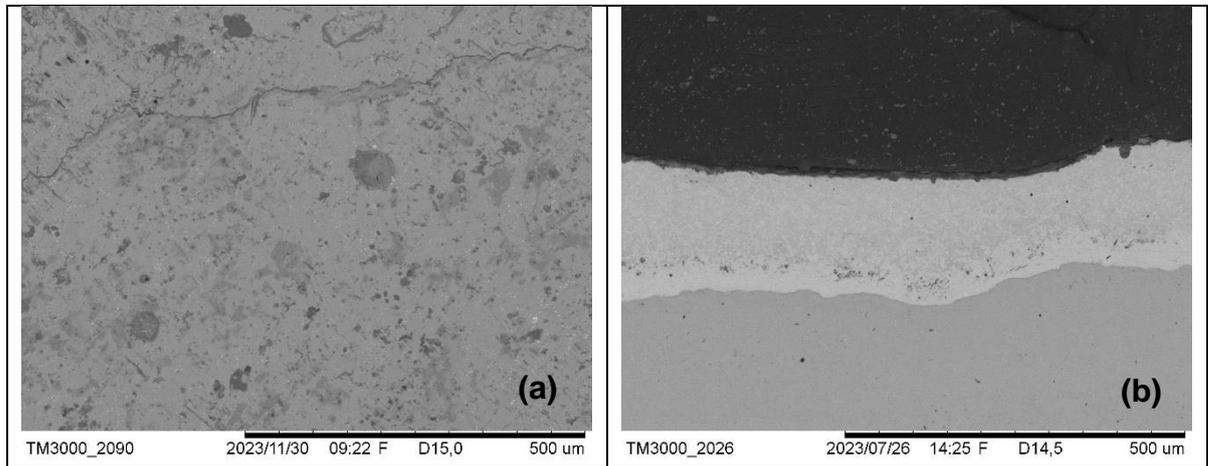
Figura 30 - Micrografias das amostras galvanizadas + cromatização por 10s (C10) – (a) superfície e (b) sessão transversal.

Mais uma vez observa-se que houve alteração da superfície do revestimento, quando este foi submetido ao um ensaio de polarização em meio salino. Essa modificação pode ser mais facilmente percebida comparando-se as Figura 35 (a) e 30 (a). Observa-se a presença de depósitos de produtos de corrosão distribuídos em toda a superfície, havendo, contudo, trechos com depósitos mais porosos e trechos mais compactos, os quais podem ser visualizados em detalhe na Figura 35 (b).

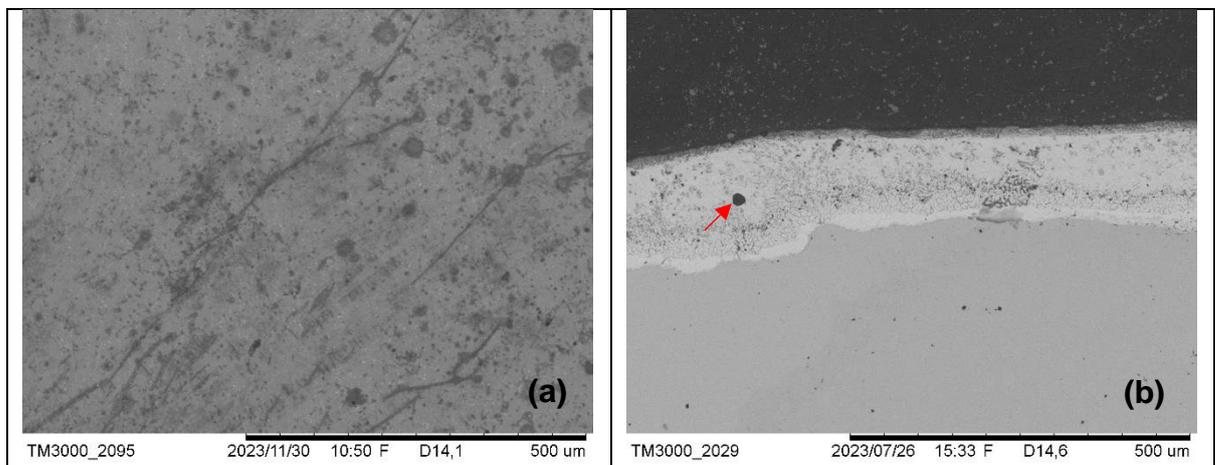
Figura 31- Micrografias das amostras galvanizadas + cromatização por 30s (C30) – (a) superfície e (b) sessão transversal.

Assim como nas demais condições de revestimentos investigadas, a condição C30 também apresentou processo de degradação da superfície após realização de ensaio de polarização em meio salino, conforme pode ser observado comparando-se as morfologias da superfície antes (Figura 31 (a)) e após ensaio de polarização (Figura 36 (a)).

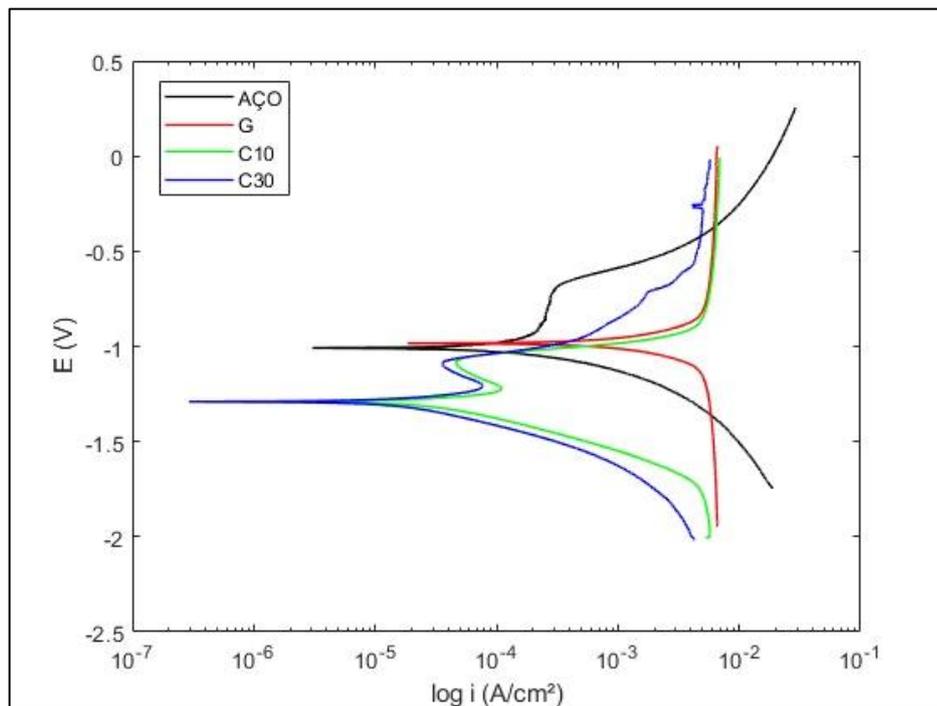
Figura 32 - Curvas de Polarização realizadas em NaCl 3,5%.

Como pode ser observado, o substrato (Aço) e a superfície galvanizada (G) apresentaram valores de potencial de corrosão mais elevados. O Fe, principal constituinte do aço é mais catódico do que o Zn, desse modo, era esperado que o revestimento galvanizado tivesse apresentado potenciais mais negativos (Gentil; De Carvalho, 2022). Esse comportamento pode estar associado a formação de produtos de corrosão sobre o substrato de zinco, levando-o a apresentar potenciais mais catódicos.

Pode ser visto que apesar dos potenciais de corrosão para os revestimentos C10 e C30 terem se mostrado mais negativos, observa-se que há um comportamento de passivação, que mostra uma tendência de diminuição da densidade de corrente anódica e posterior aumento da densidade de corrente para valores de potencial mais elevados. Geralmente, esse aumento de densidade de corrente pode ser atribuído a formação de corrosão localizada no substrato (Gentil;

Na Figura 32, são apresentadas as curvas de polarização para o substrato e para as diferentes condições de revestimento investigadas.

As curvas de polarização indicaram valores de E_{corr} para as condições C10 e C30 inferiores ao da camada apenas galvanizada (G), indicando que as camadas de cromatização depositadas não promoveram uma proteção efetiva à corrosão inicial do zinco.

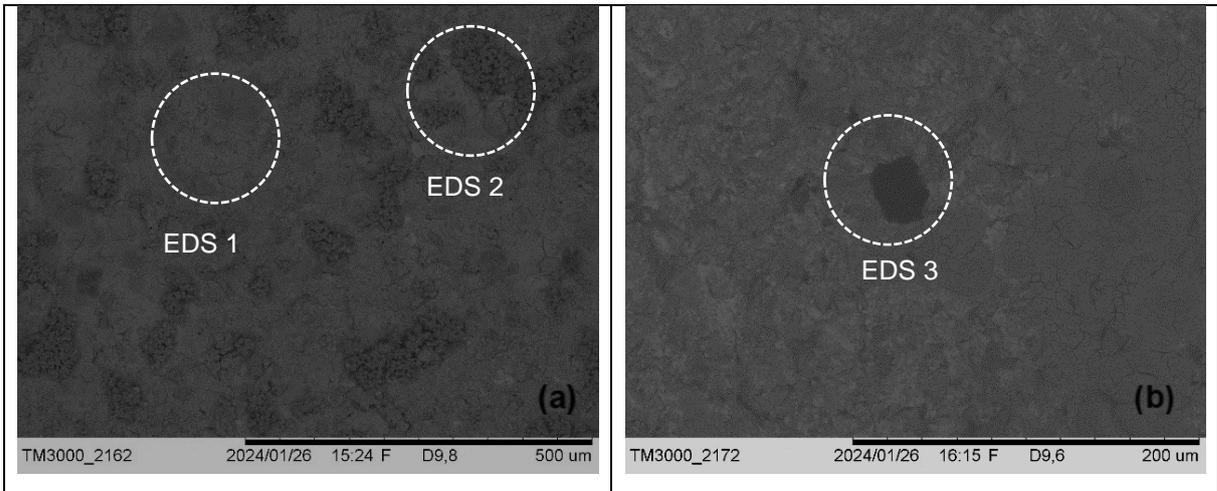
Figura 33 - Micrografias do substrato após realização do ensaio de polarização linear em NaCl 3,5% - (a) depósitos de produto de corrosão pulverulento; (b) ataque localizado.

A Figura 33 a 36 apresentam micrografias, respectivamente, das superfícies das amostras do Aço, G, C10 e C30, obtidas por MEV, após realização de ensaio de polarização linear em NaCl 3,5%.

Para o aço, a alteração mais significativa foi a redução do teor de Fe e o aumento significativo do teor de O. Esse comportamento pode ser associado ao processo de corrosão do aço em meio salino. O aço ASTM A36 apresenta susceptibilidade à corrosão quando exposto a meios salinos, ocorrendo a formação típica de óxido de ferro. A micrografia apresentada anteriormente na Figura 33 evidencia a presença de depósitos característicos do processo de corrosão do Fe.

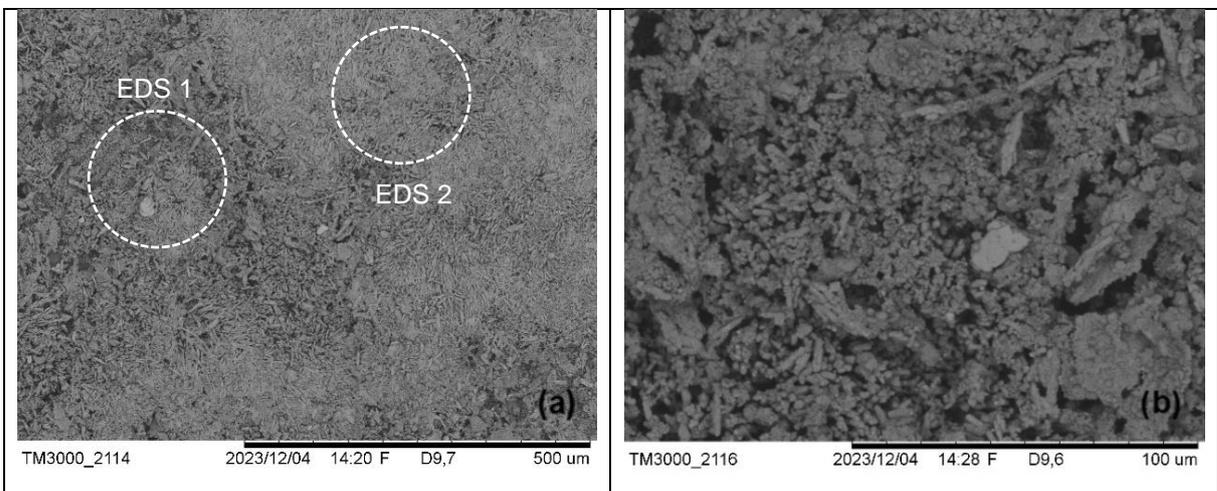
Figura 34 - Micrografias das amostras galvanizadas (G) após ensaio de polarização em NaCl 3,5% – (a) 200x e (b) 1000x.

A Figura 34 mostra a superfície da amostra G após ensaio de polarização, em duas diferentes magnificações.

O revestimento apenas galvanizado (G) apresentou significativa redução do teor de Zn e notável aumento do teor de O. Isso evidencia que ocorreu processo de corrosão da camada galvanizada, conforme foi anteriormente mencionado por meio da Figura 34, onde foram identificados depósitos de produtos típicos da corrosão do zinco.

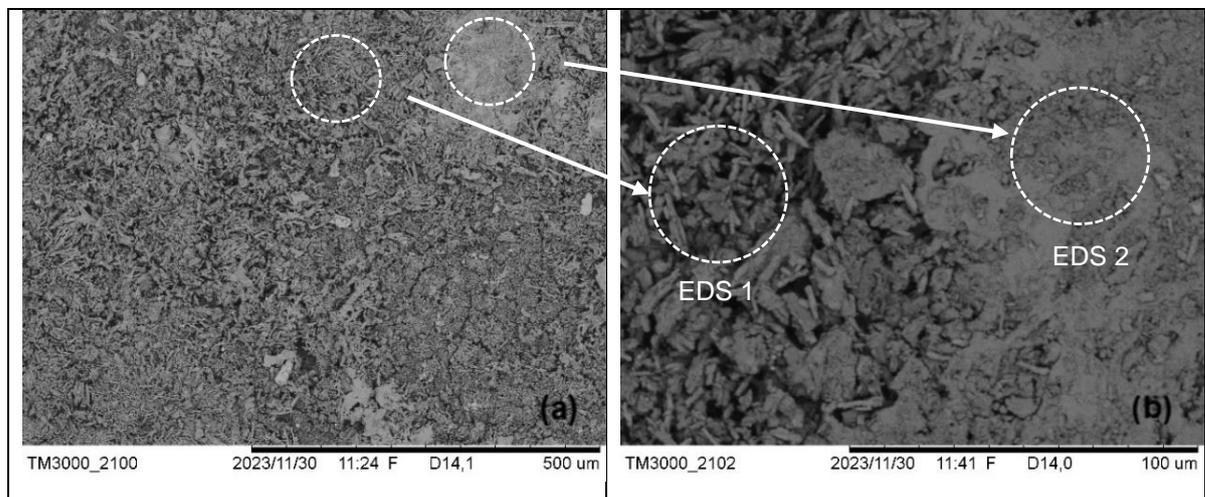
Figura 35 - Micrografias das amostras galvanizadas + cromatização por 10s (C10) após ensaio de polarização em NaCl 3,5% – (a) 200x e (b) 1000x.

A Figura 35 mostra a superfície da amostra C10 após realização do ensaio de polarização em meio salino.

A amostra C10 apresentou aumento do teor de O e redução do teor de Zn, configurando corrosão da superfície. Contudo, foi observada a presença de 2 regiões morfologicamente distintas. A primeira mais porosa e a segunda mais compacta, as quais foram respectivamente representadas na Figura 35, pelas terminologias EDS1 e EDS2.

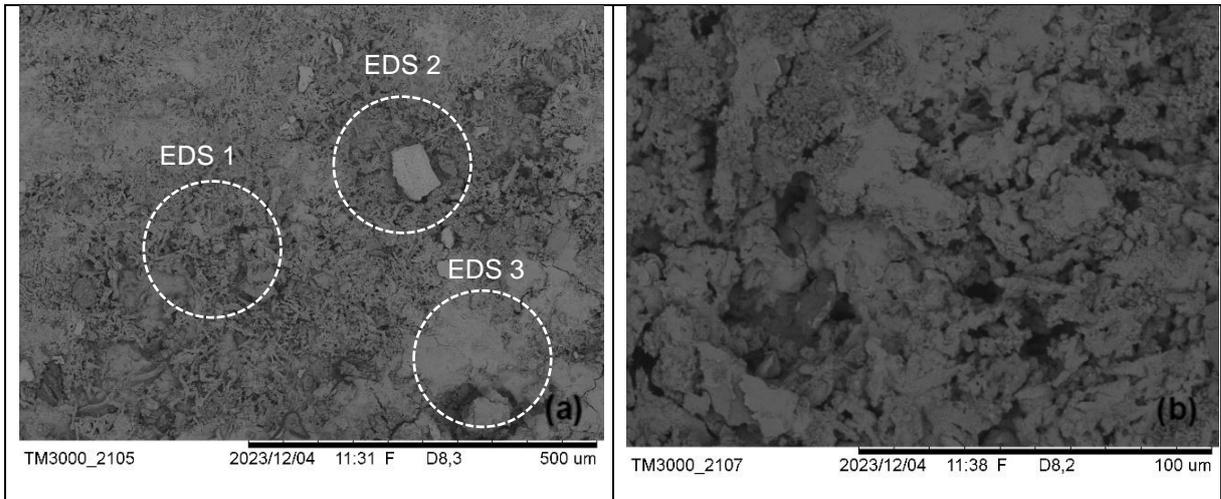
Figura 36 - Micrografias das amostras galvanizadas + cromatização por 30s (C30) após ensaio de polarização em NaCl 3,5% – (a) 200x e (b) 1000x.

Pode ser observado a presença de cristais maiores, característicos de depósitos salinos, bem como depósitos de corrosão distribuídos de forma heterogênea sobre a superfície, com trechos mais compactos e outros mais porosos.

Na Figura 36 é apresentada a superfície da amostra C30 após realização do ensaio de polarização.

Essa heterogeneidade da porosidade dos depósitos de corrosão, observada para as condições C10 e C30 pode estar associada à deposição da camada de cromatização sobre a superfície galvanizada que pode ter sido mais efetiva em determinados trechos da camada de revestimento de zinco em detrimento de outras.

A condição C30 também apresentou uma considerável redução do teor de Zn e aumento do teor de O. Na Figura 36, as três regiões, EDS1, EDS2 e EDS3 foram indicadas e tiveram suas composições elementares analisadas.

Para a região EDS2, foi detectada a presença de Fe que pode estar associada ao processo de corrosão de camadas intermetálicas do revestimento. Destaca-se ainda que foi identificado a presença de um precipitado, cuja composição indicou um elevado teor de Na, mais uma vez, sendo associado à deposição de cristais salinos oriundos do meio salino.
